## REPORTE FOTOGRÁFICO - SUPERVISION

**Nombre de la Estacion:** VIRGEN DE LAS MERCEDES  
**Nombre de Localidad:** SUPE  
**Fecha:** 12/06/2026 - 12/06/2026  
**Dirección:** CP VIRGEN DE LAS MERCEDES  
**ID site:** LI3922  
**CRQ:** CRQ000000081410

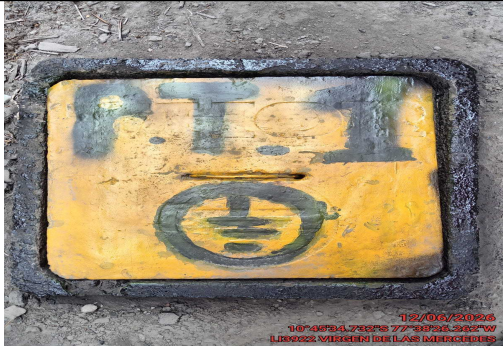
FOTO 1

### TAPAS STAP: PINTADO DE TAPAS SEGUN PLANO SPAT

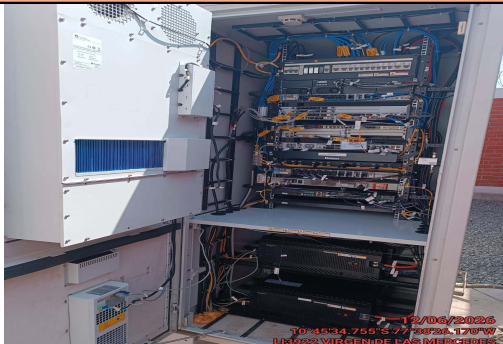
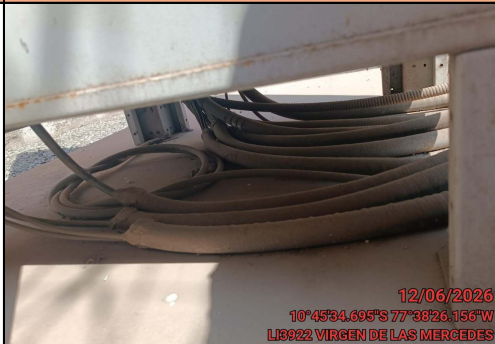
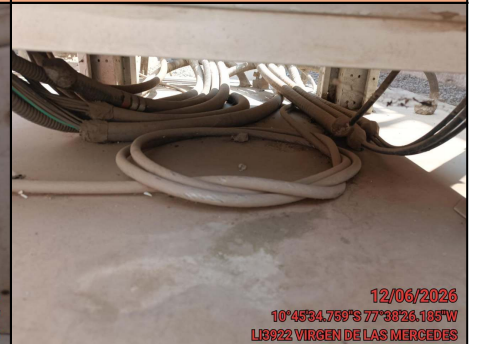
### LIMPIEZA GABINETE: LIMPIEZA DENTRO, PARTE POSTERIOR, PARTE BAJA Y ENTRE LOS GABINETES

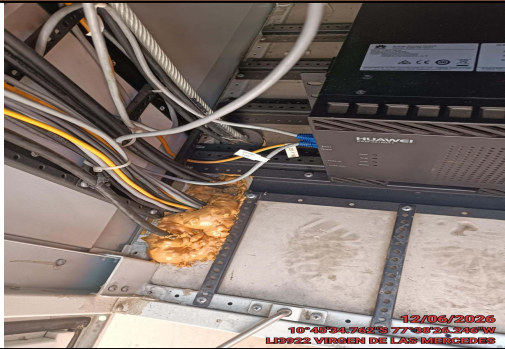
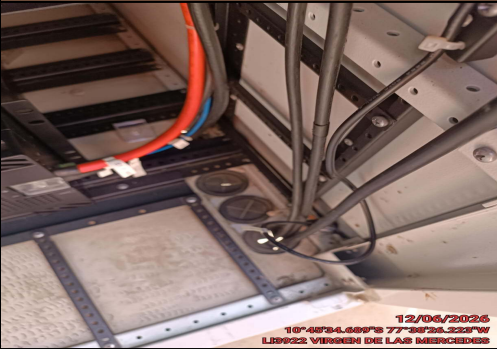
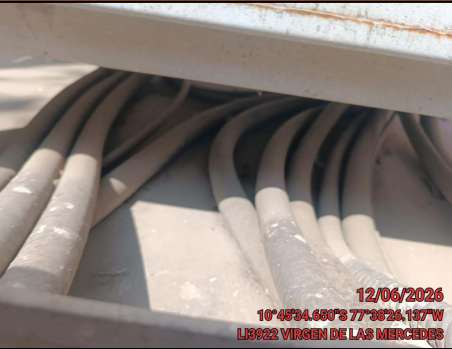
| SELLADO: SELLADO DE EQUIPOS Y DUCTOS POR DONDE INGRESAN LOS CABLES AL GABINETE (CON SIKAFLEX) | | |

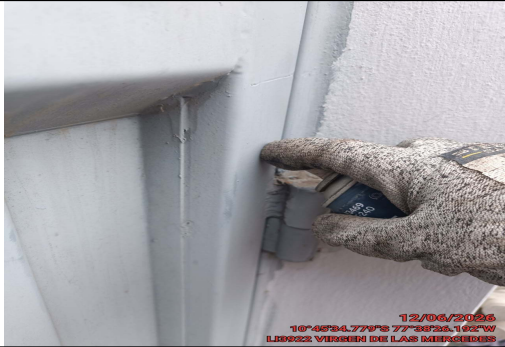
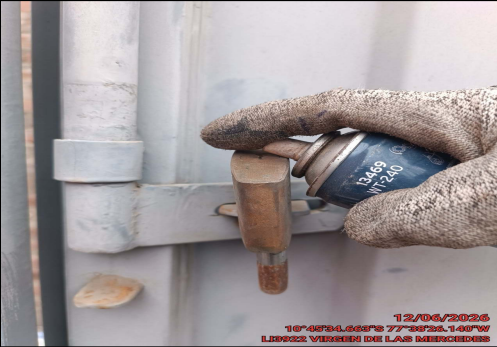
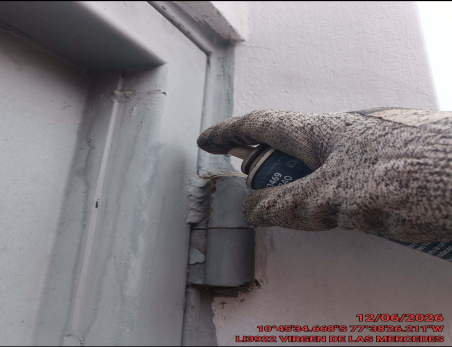
| SELLADO: SELLADO DE EQUIPOS Y DUCTOS POR DONDE INGRESAN LOS CABLES AL GABINETE (CON SIKAFLEX) | | |
|---|---|---|
| ACEITADO: ACEITADO DE PUERTAS Y CANDADOS | | |

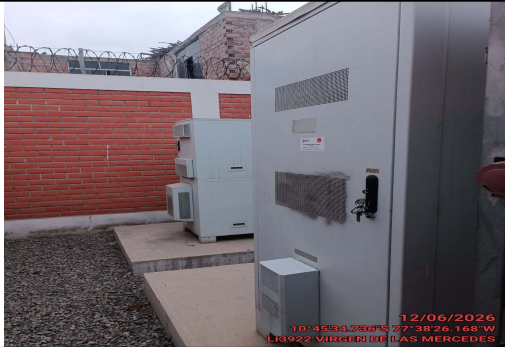
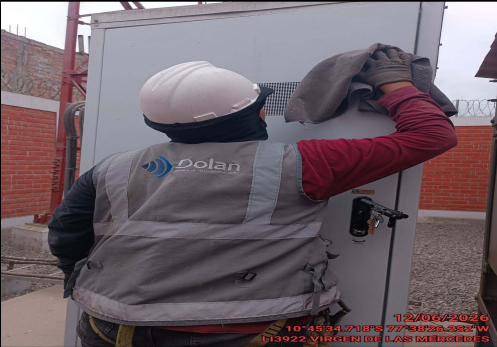
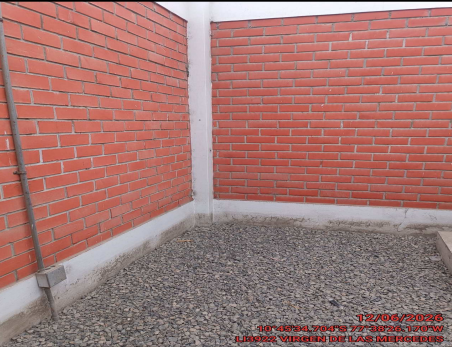
| SELLADO: SELLADO DE EQUIPOS Y DUCTOS POR DONDE INGRESAN LOS CABLES AL GABINETE (CON SIKAFLEX) | | |
|---|---|---|
| LIMPIEZA INTERIOR: LIMPIEZA INTERIOR DEL SITE / DESMALEZADO | | |

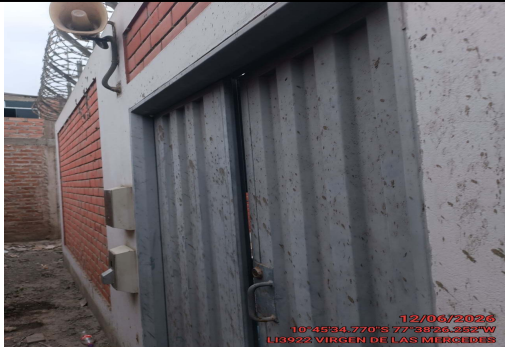
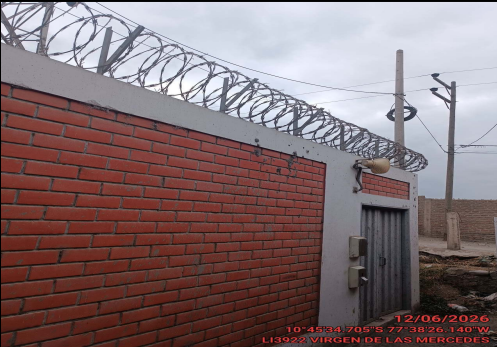
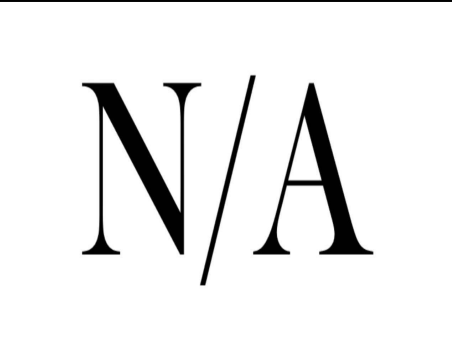
| SELLADO: SELLADO DE EQUIPOS Y DUCTOS POR DONDE INGRESAN LOS CABLES AL GABINETE (CON SIKAFLEX) | | |
|---|---|---|
| LIMPIEZA EXTERIOR: LIMPIEZA EXTERIOR DEL SITE / DESMALEZADO | | |

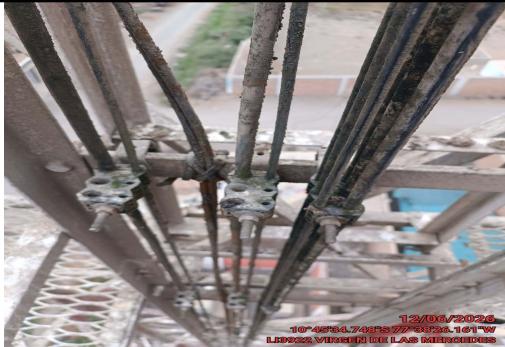
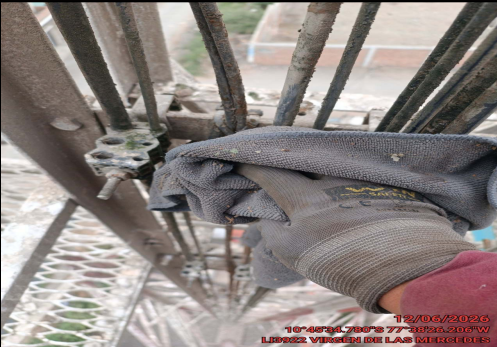
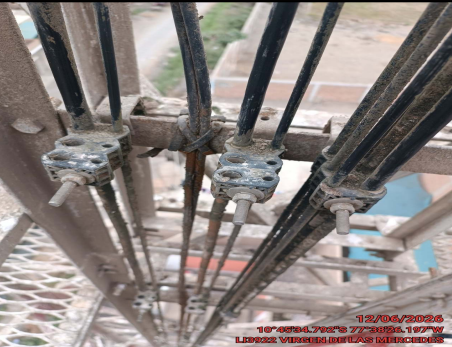
| SELLADO: SELLADO DE EQUIPOS Y DUCTOS POR DONDE INGRESAN LOS CABLES AL GABINETE (CON SIKAFLEX) | | |
|---|---|---|
| CLAMPS: REVISION DE CLAMPS EN CABLES IF, FO Y ENERGIZADO DE RRU's | | |

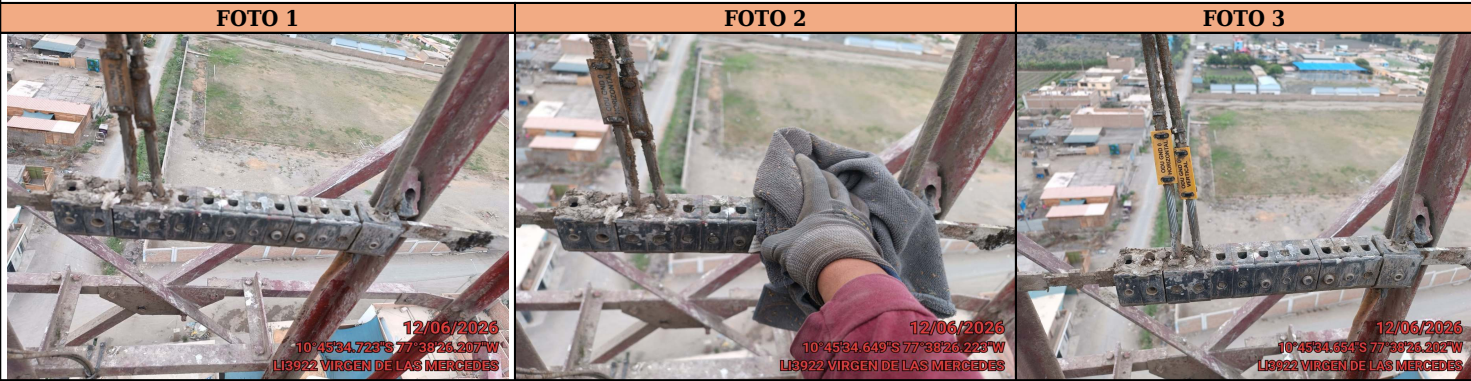
GROUNDING KIT: REVISION DE ATERRAMIENTO DE CABLES IF, FO Y ENERGIZADO DE RRU's

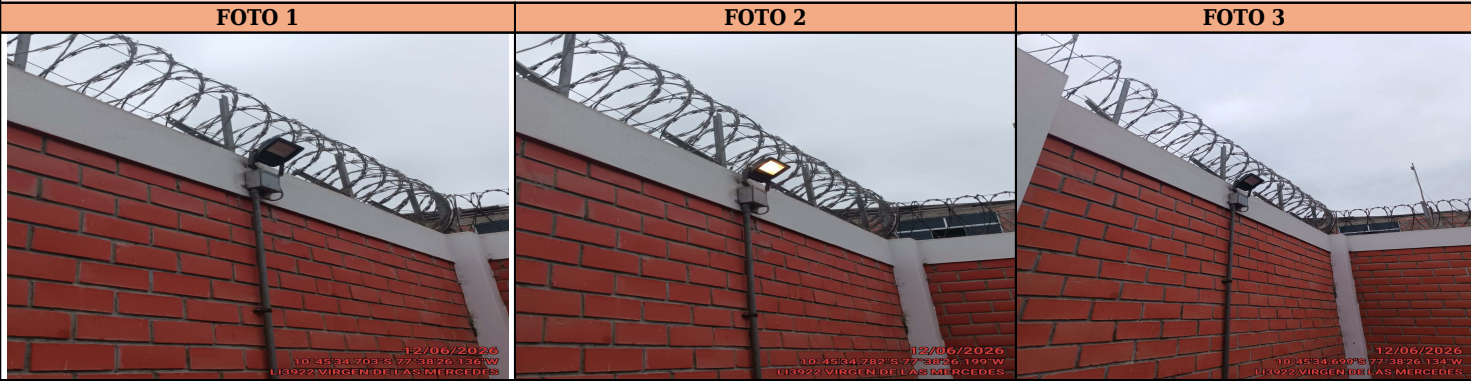
REVISION DEL ESTADO DE LUMINARIA DE EMERGENCIA (LUMINARIA ENCENDIDA Y APAGADA)

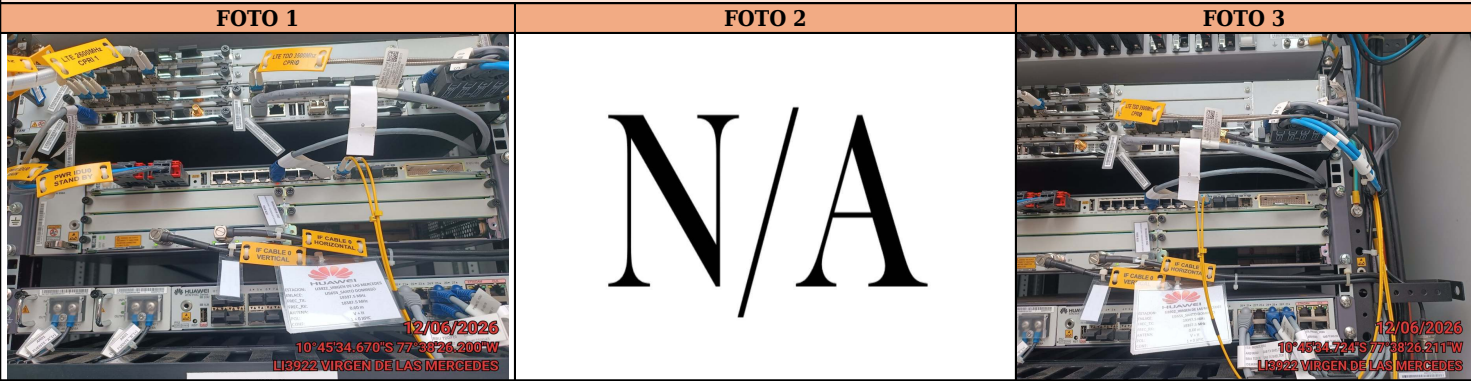
ETIQUETADO DE DATOS, POWER, TIERRA DE IDU Y TIERRA DE BBU CORRECTAMENTE ETIQUETADOS

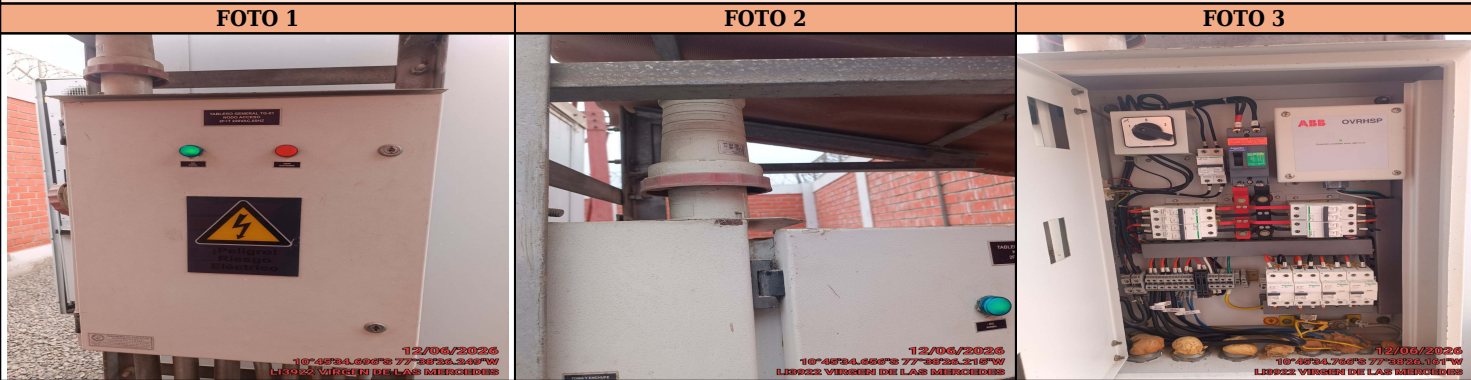
TABLERO PRONATEL: REVISION DEL ESTADO FISICO DE TABLERO (CORROSION / OXIDO)

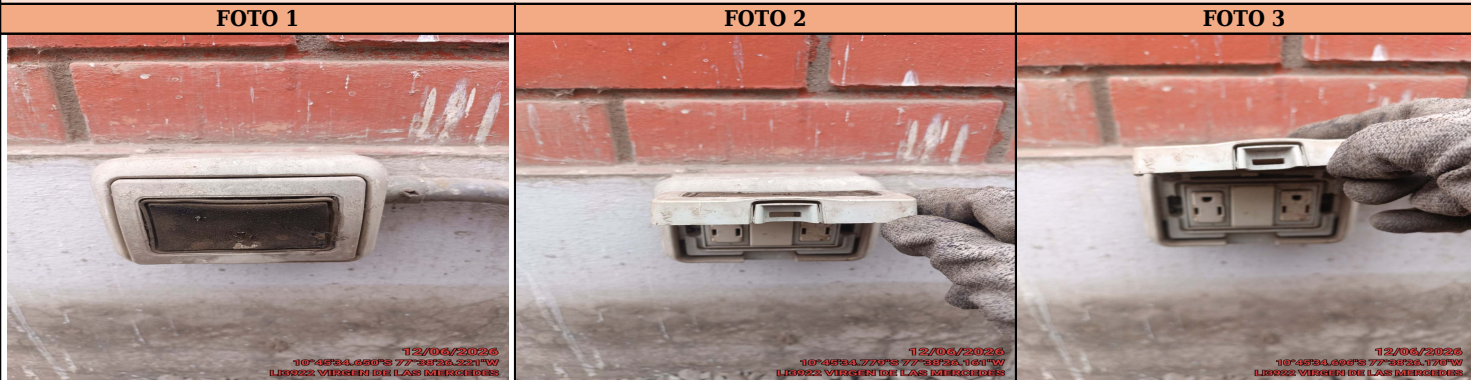
TOMACORRIENTES: REVISION DEL ESTADO FISICO DE TOMACORRIENTES

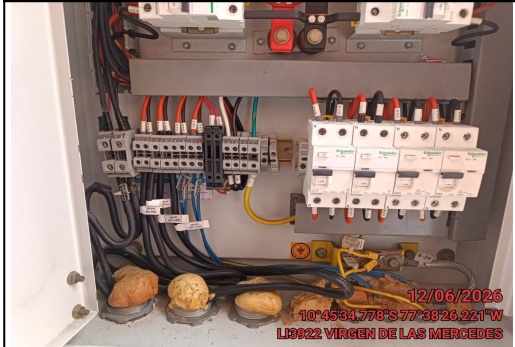
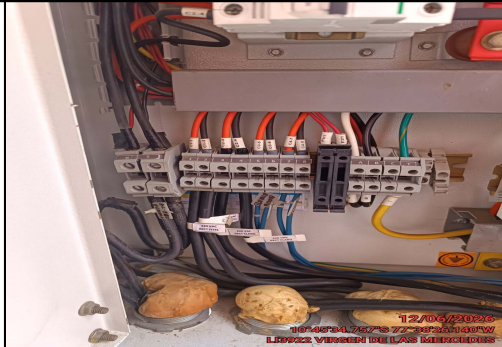
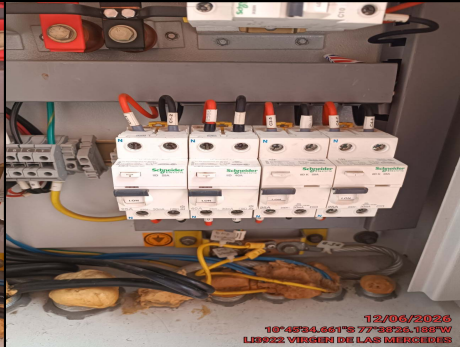
**BORNERAS: DETECCION DE TERMINALES DE CABLES EN TABLERO GENERAL SIN BORNERA**

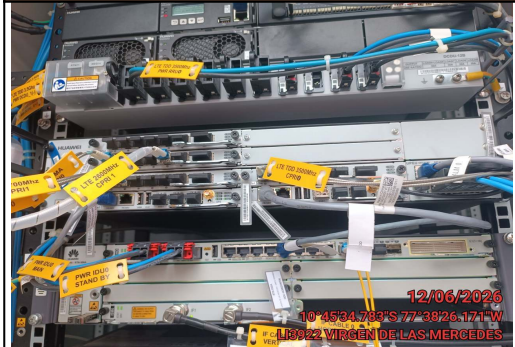
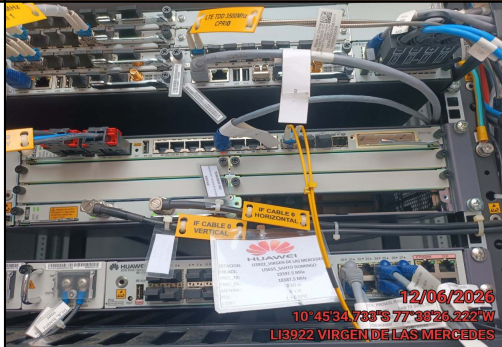
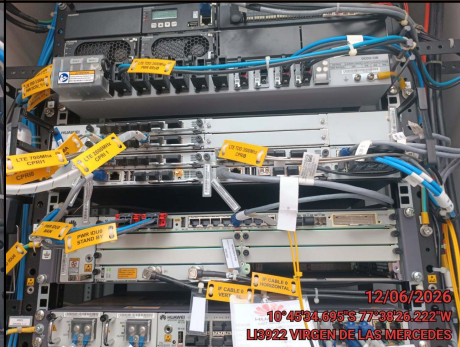
**CONECTORES: DETECCION DE CONECTORES FI EN IDU SIN PROTECCION DE MANGA TERMOCONTRAIBLE**
