# REPORTE FOTOGRÁFICO - Sistema de Obras Civiles / Seguridad Exterior

Nombre de la Estacion: CANDELARIA  
Nombre de Localidad: CHANCAY  
Fecha: 12/06/2026 - 12/06/2026  
Direccion: CENTRO POBLADO CANDELARIA  
ID site: LI5120  
CRQ: CRQ000000081346

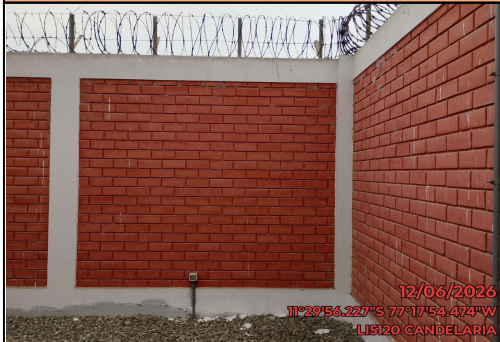
### ANTES

## REVISION DEL ESTADO DE COLUMNAS Y VIGAS

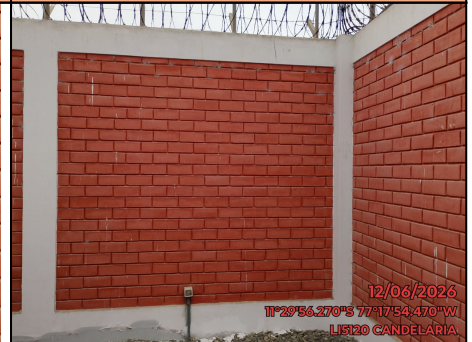
### DESPUES

| CHECKLIST - OBRA CIVIL | | |
|---|---|---|
| Estructura | OK | Verificar el estado de la estructura en general |

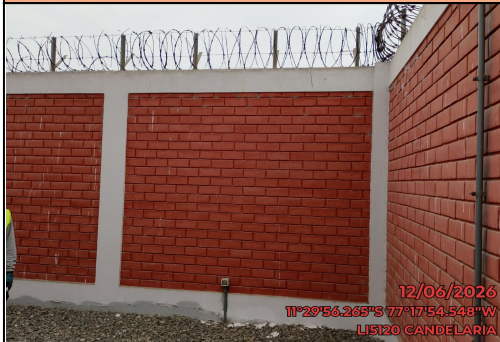
### ANTES

## REVISION DEL ESTADO DEL CERCO PERIMETRICO

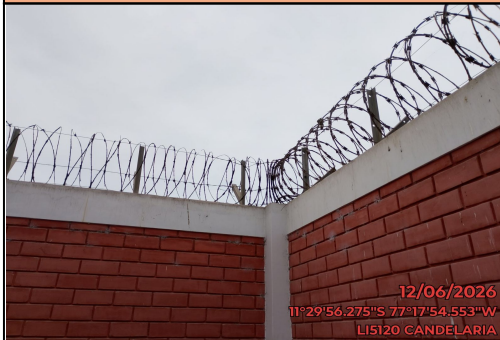
### ANTES

## REVISION DEL ESTADO DE LA CONCERTINA

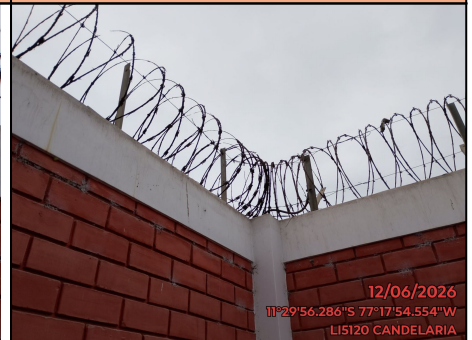
### DESPUES

| CHECKLIST - OBRA CIVIL | | |
|---|---|---|
| Concertina | OK | Verificar el estado de la concertina |
