## REPORTE FOTOGRÁFICO - Sistema de Seguridad Física Interior

Nombre de la Estación: QUILMANA\_PUEBLO  
Nombre de Localidad: QUILMANA  
Fecha: 12/06/2026 - 12/06/2026  
Dirección: JR ICA S/N MZ44 LT16  
ID site: LI1313  
CRQ: CRQ000000081368

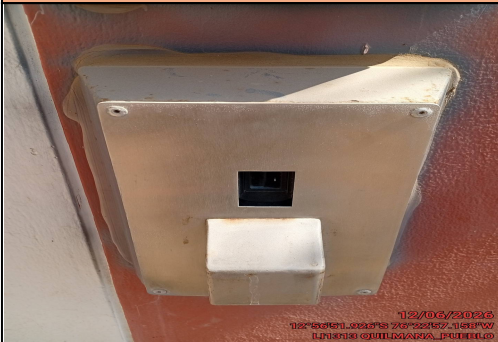
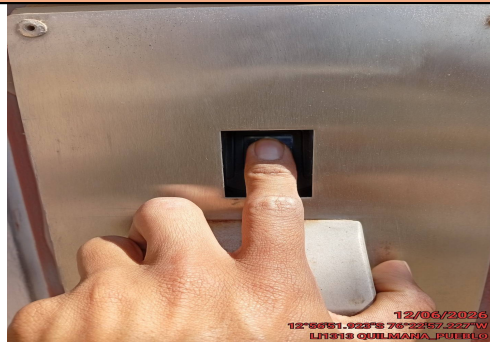
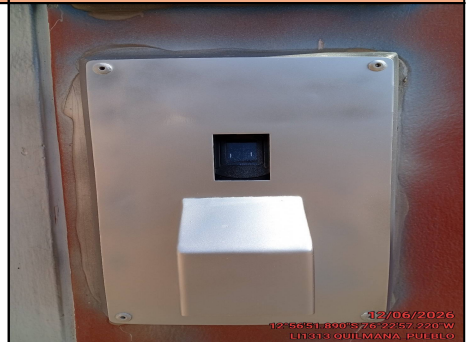
### REVISIÓN DEL BUEN FUNCIONAMIENTO DE LA LECTORA

| CHECKLIST - SISTEMA DE SEGURIDAD | | |
|---|---|---|
| Lector de Huella | OK | Verificar el buen funcionamiento de la lectora |

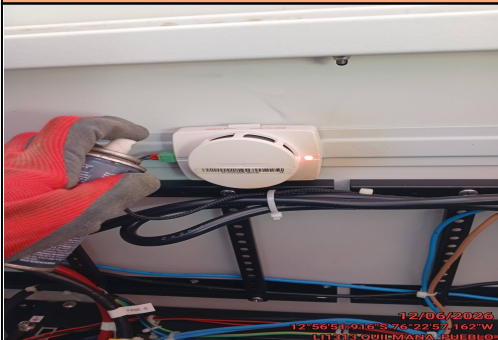
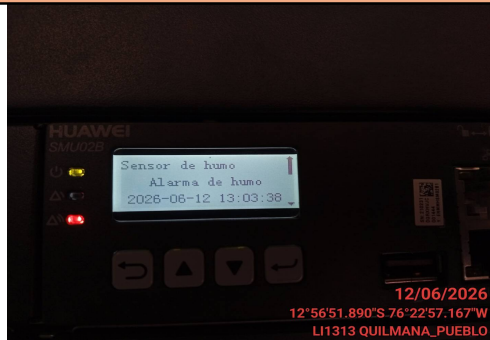
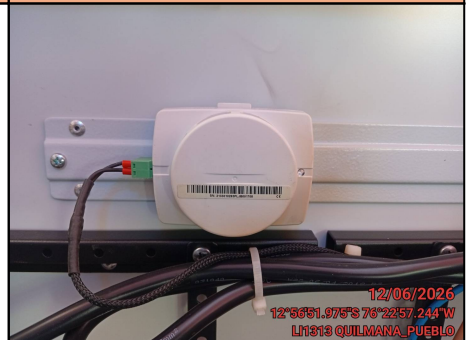
### REVISIÓN DEL FUNCIONAMIENTO DEL SENSOR DE HUMO

| CHECKLIST - SISTEMA DE SEGURIDAD | | |
|---|---|---|
| Sensor de Humo | OK | Revisión estado del sensor de Humo |

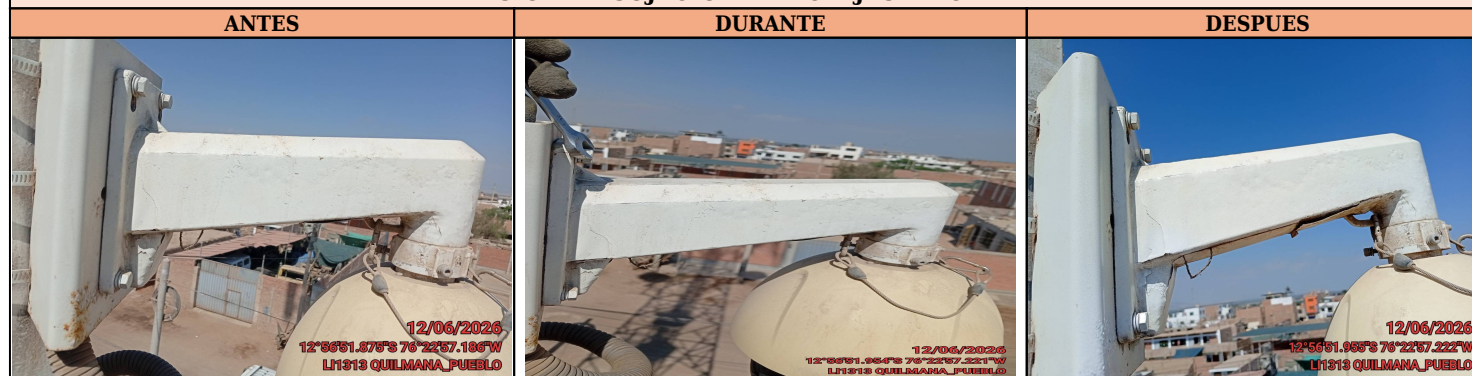
## REVISIÓN DE SUJECCIÓN Y ANCLAJES DE CÁMARA

| CHECKLIST - SISTEMA DE SEGURIDAD | | |
|---|---|---|
| Cámara | OK | Revisión de sujeción y anclajes de la Cámara |

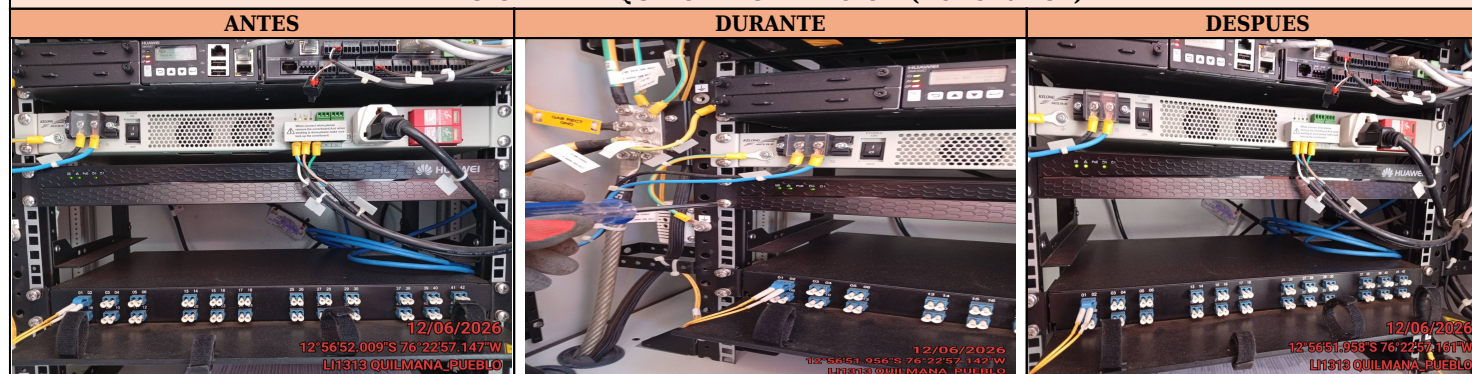
## REVISIÓN DEL EQUIPO DE GRABACIÓN (VCN510 - 8P)

| CHECKLIST - SISTEMA DE SEGURIDAD | | |
|---|---|---|
| Grabador de Video | OK | Verificar grabación local desde el NOC |
