## REPORTE FOTOGRÁFICO - SUPERVISION

**Nombre de la Estacion:** CANDELARIA  
**Nombre de Localidad:** CHANCAY  
**Fecha:** 12/06/2026 - 12/06/2026  
**Dirección:** CENTRO POBLADO CANDELARIA  
**ID site:** LI5120  
**CRQ:** CRQ000000081346

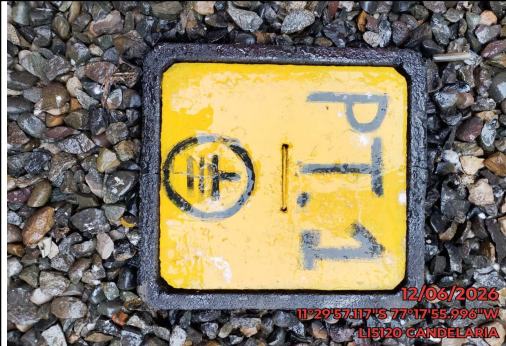
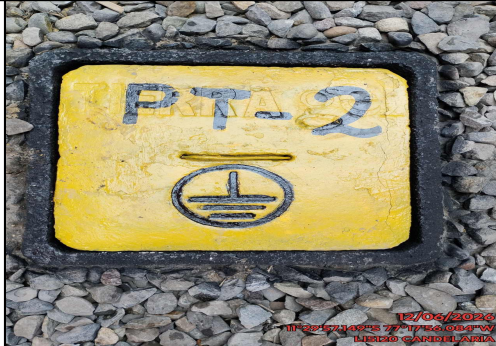
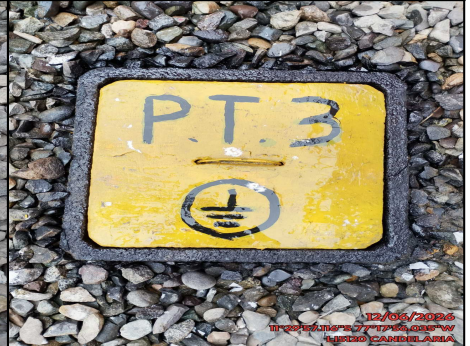
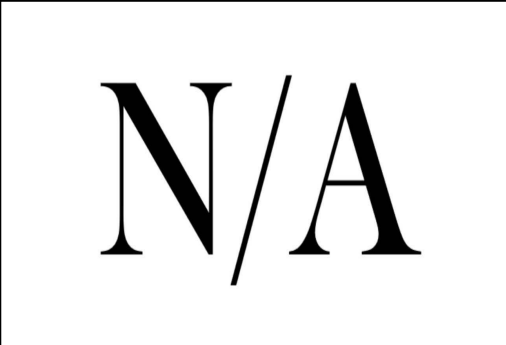
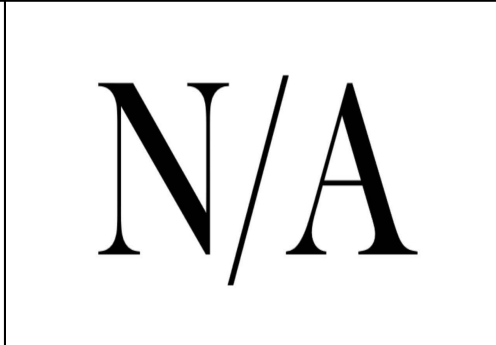
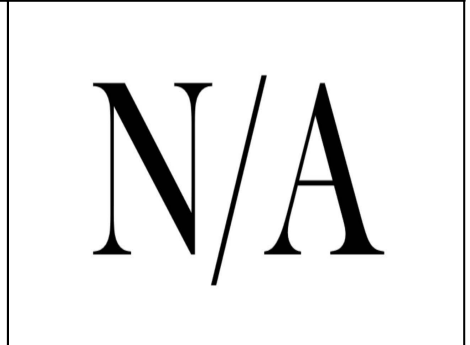
### TAPAS STAP: PINTADO DE TAPAS SEGUN PLANO SPAT

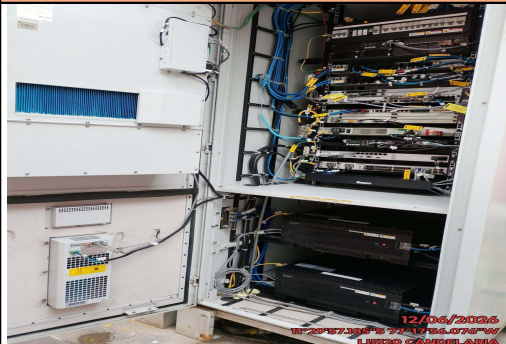
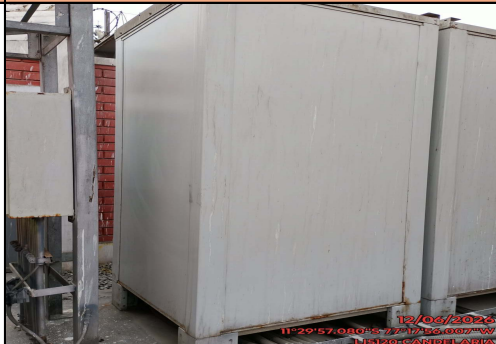
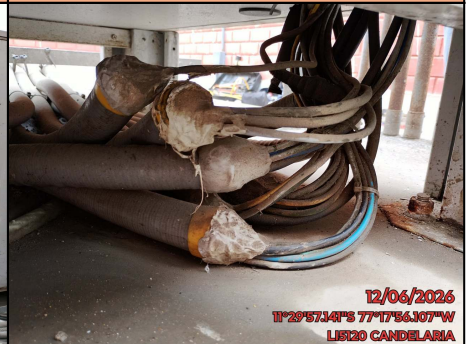
### LIMPIEZA GABINETE: LIMPIEZA DENTRO, PARTE POSTERIOR, PARTE BAJA Y ENTRE LOS GABINETES

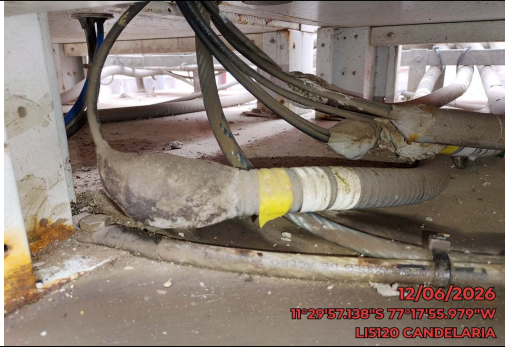
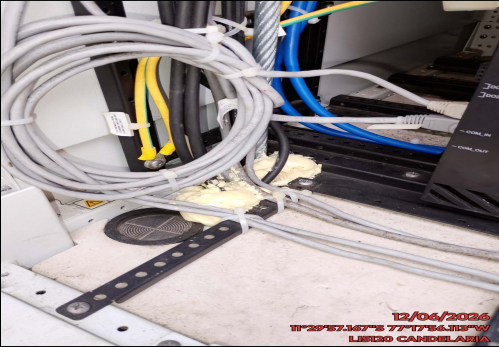
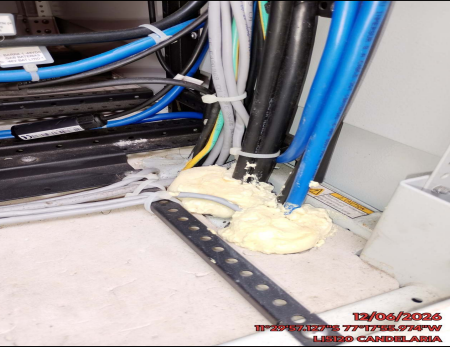
| SELLADO: SELLADO DE EQUIPOS Y DUCTOS POR DONDE INGRESAN LOS CABLES AL GABINETE (CON SIKAFLEX) | | |

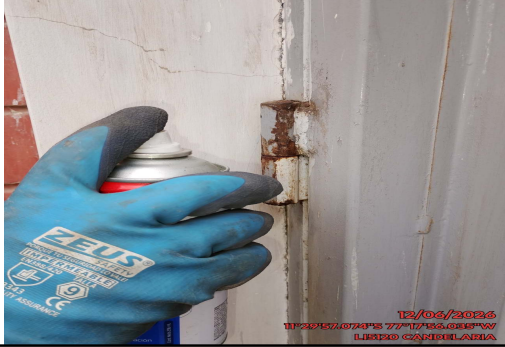
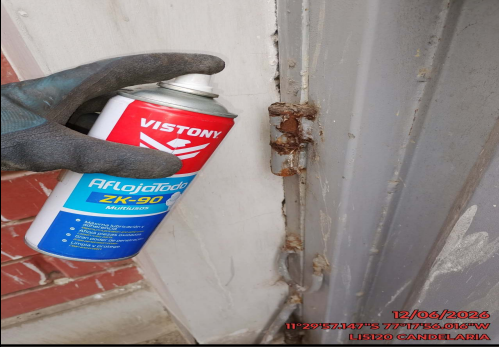
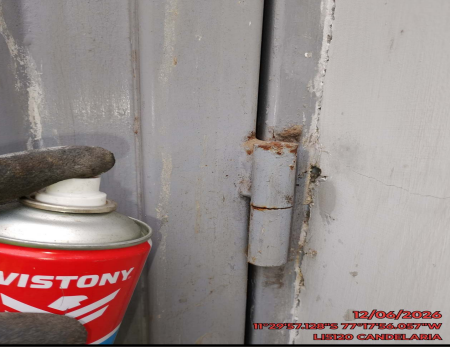
| SELLADO: SELLADO DE EQUIPOS Y DUCTOS POR DONDE INGRESAN LOS CABLES AL GABINETE (CON SIKAFLEX) | | |
|---|---|---|
| ACEITADO: ACEITADO DE PUERTAS Y CANDADOS | | |

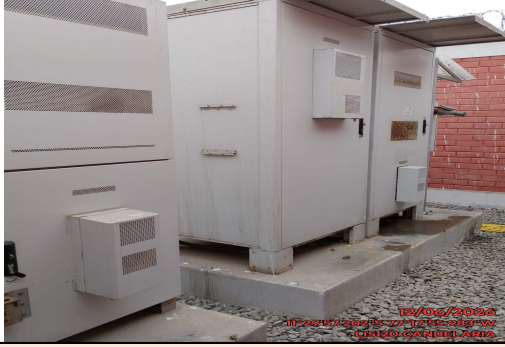
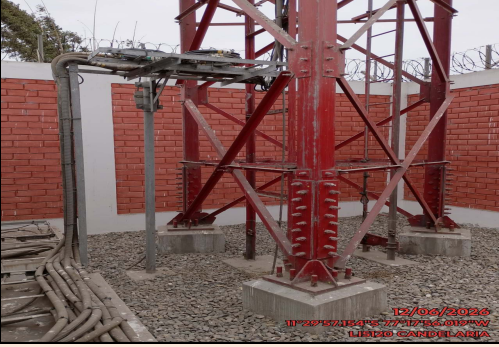
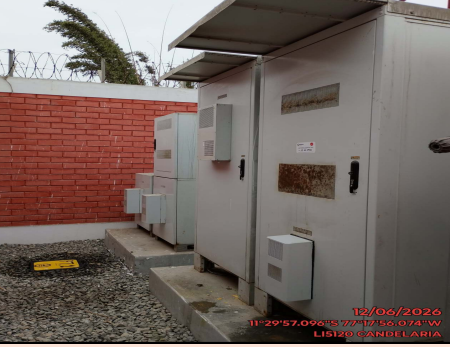
| SELLADO: SELLADO DE EQUIPOS Y DUCTOS POR DONDE INGRESAN LOS CABLES AL GABINETE (CON SIKAFLEX) | | |
|---|---|---|
| LIMPIEZA INTERIOR: LIMPIEZA INTERIOR DEL SITE / DESMALEZADO | | |

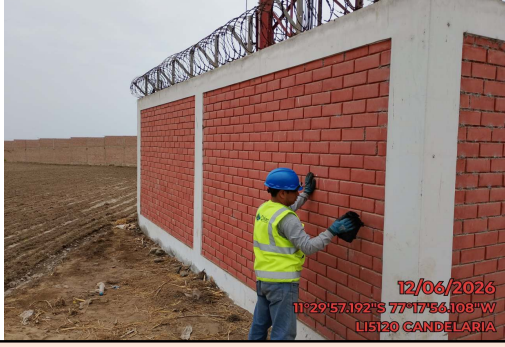
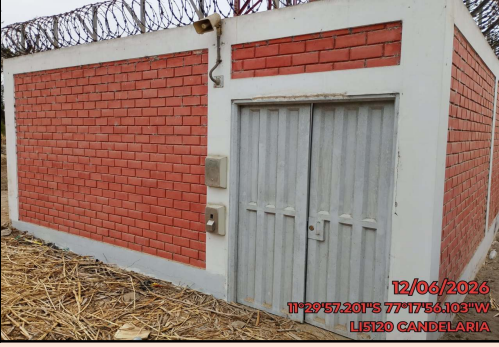
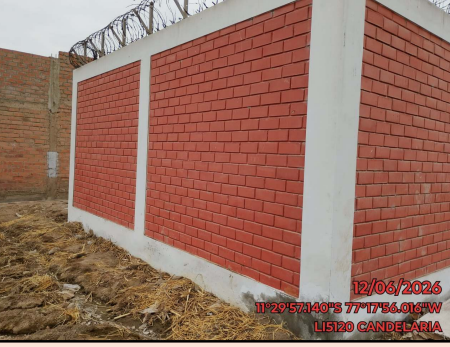
| SELLADO: SELLADO DE EQUIPOS Y DUCTOS POR DONDE INGRESAN LOS CABLES AL GABINETE (CON SIKAFLEX) | | |
|---|---|---|
| LIMPIEZA EXTERIOR: LIMPIEZA EXTERIOR DEL SITE / DESMALEZADO | | |

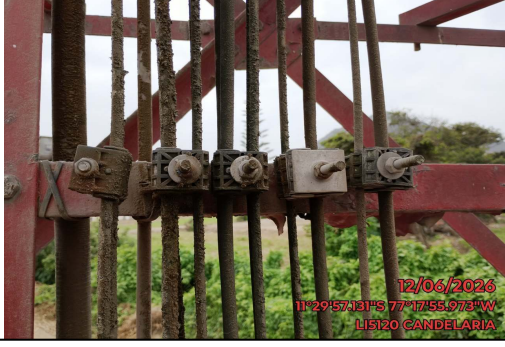
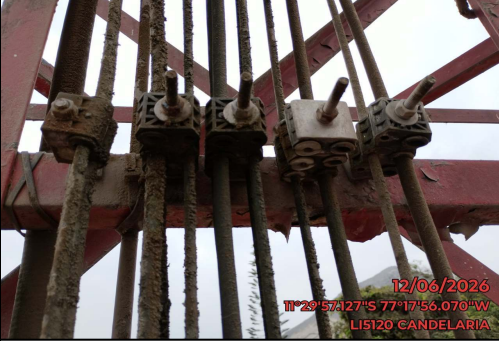
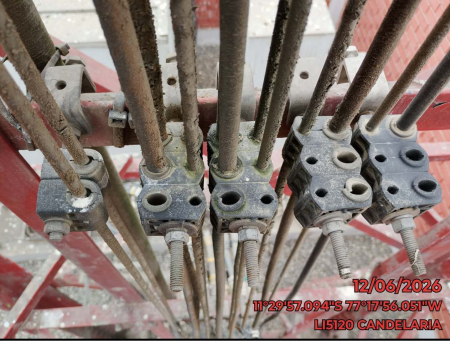
| SELLADO: SELLADO DE EQUIPOS Y DUCTOS POR DONDE INGRESAN LOS CABLES AL GABINETE (CON SIKAFLEX) | | |
|---|---|---|
| CLAMPS: REVISION DE CLAMPS EN CABLES IF, FO Y ENERGIZADO DE RRU's | | |

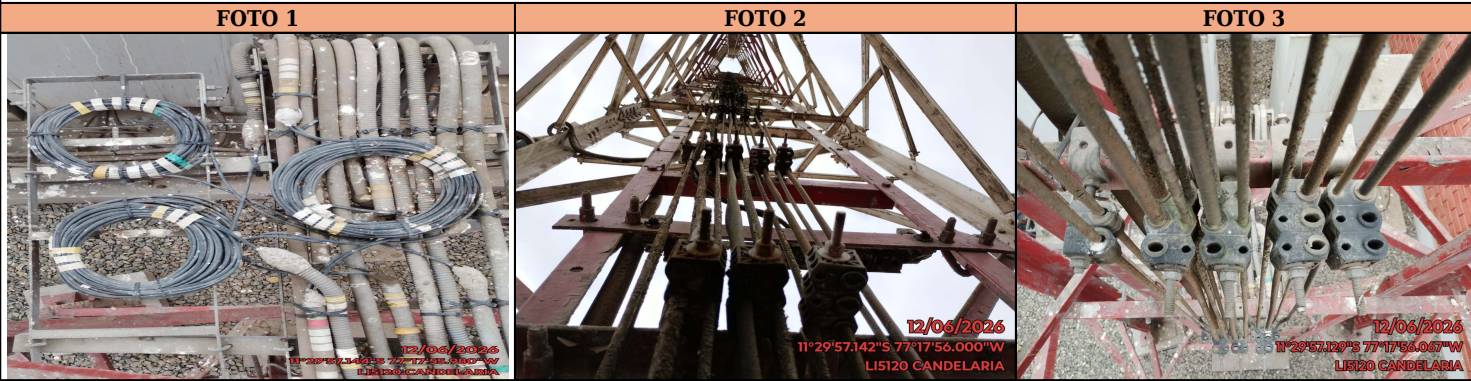
GROUNDING KIT: REVISION DE ATERRAMIENTO DE CABLES IF, FO Y ENERGIZADO DE RRUs

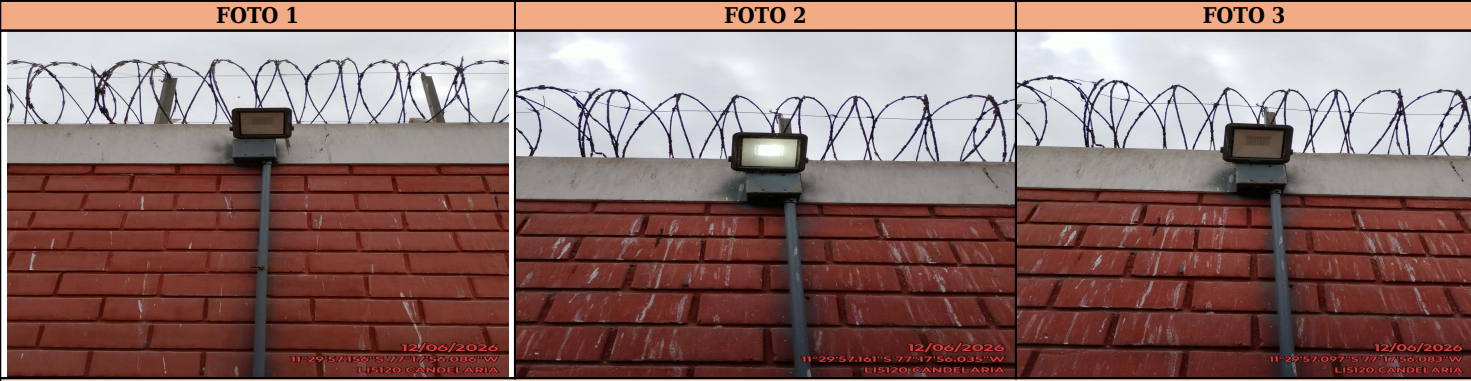
REVISION DEL ESTADO DE LUMINARIA DE EMERGENCIA (LUMINARIA ENCENDIDA Y APAGADA)

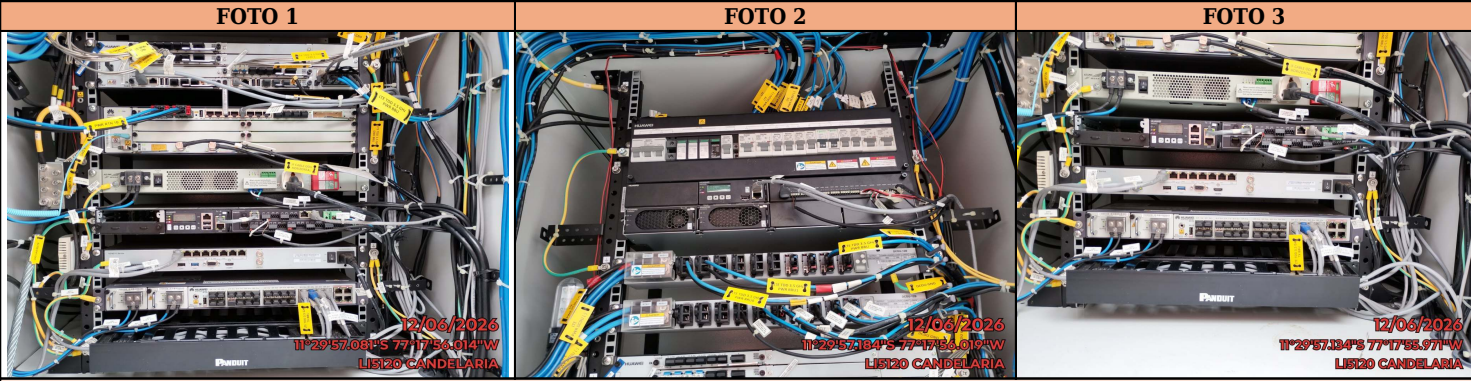
ETIQUETADO DE DATOS, POWER, TIERRA DE IDU Y TIERRA DE BBU CORRECTAMENTE ETIQUETADOS

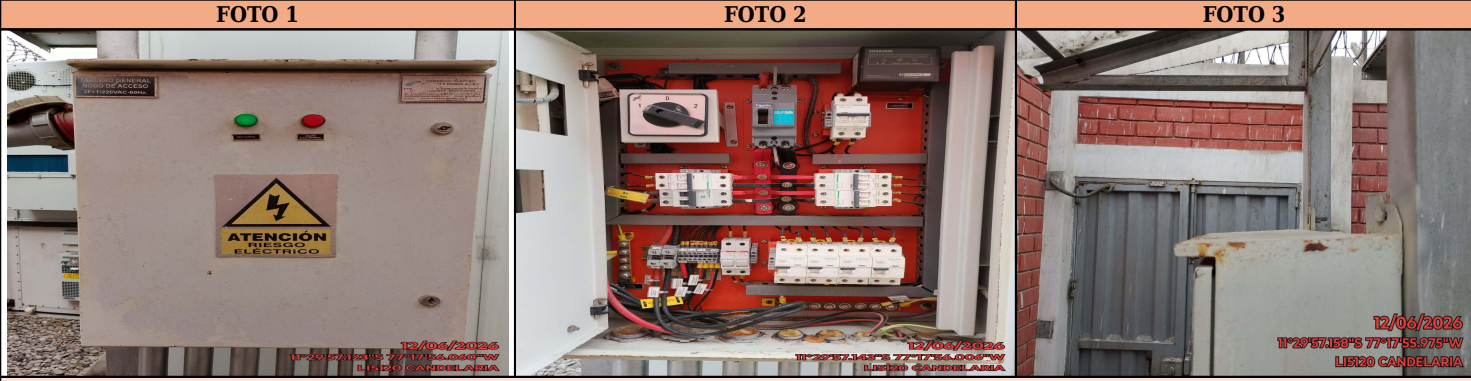
TABLERO PRONATEL: REVISION DEL ESTADO FISICO DE TABLERO (CORROSION / OXIDO)

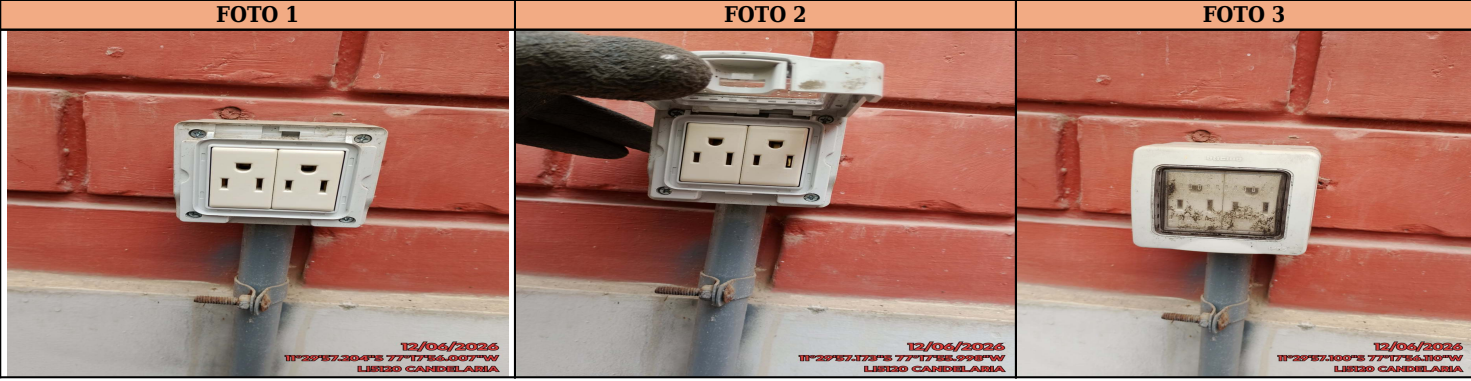
TOMACORRIENTES: REVISION DEL ESTADO FISICO DE TOMACORRIENTES

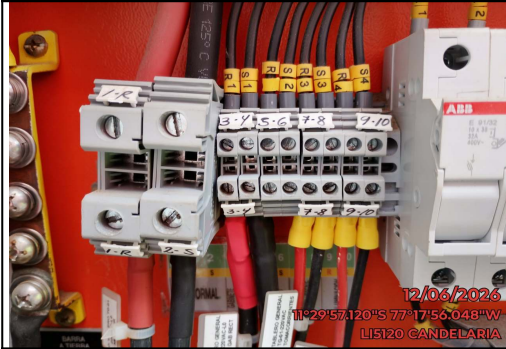
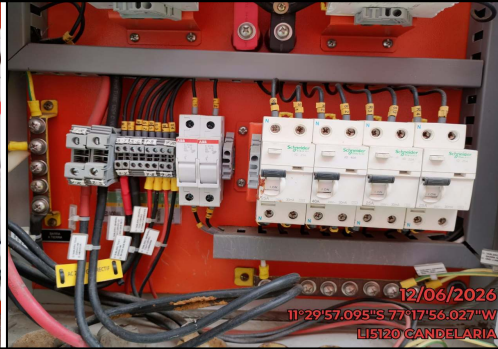
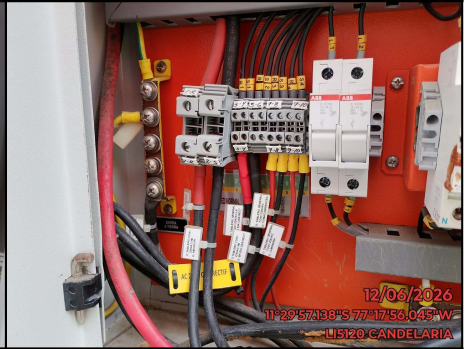
## BORNERAS: DETECCION DE TERMINALES DE CABLES EN TABLERO GENERAL SIN BORNERA

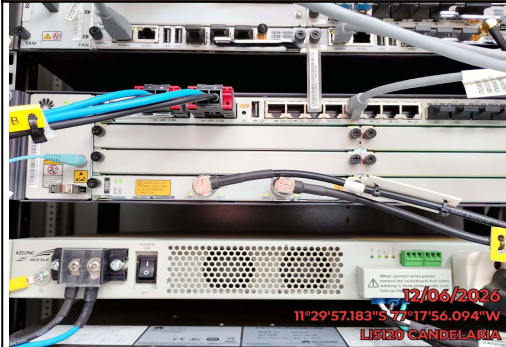
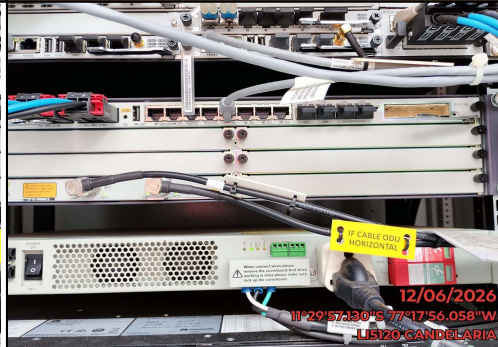
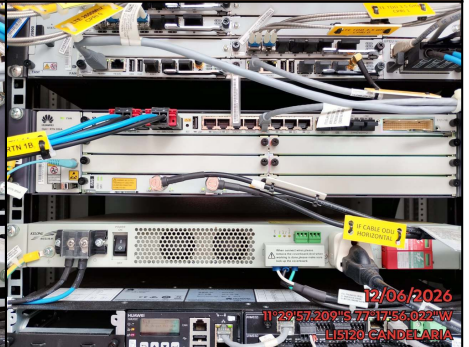
## CONECTORES: DETECCION DE CONECTORES FI EN IDU SIN PROTECCION DE MANGA TERMOCONTRAIBLE
