## REPORTE FOTOGRÁFICO - Sistema de Seguridad Física Interior

Nombre de la Estacion: CANDELARIA  
Nombre de Localidad: CHANCAY  
Fecha: 12/06/2026 - 12/06/2026  
Direccion: CENTRO POBLADO CANDELARIA  
ID site: LI5120  
CRQ: CRQ000000081346

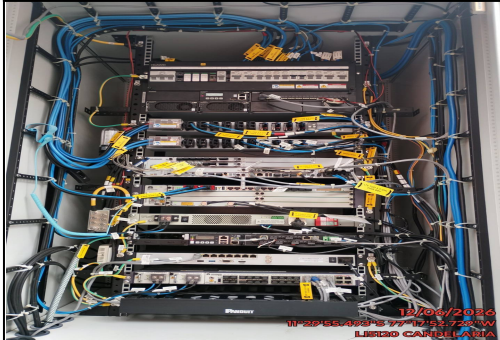
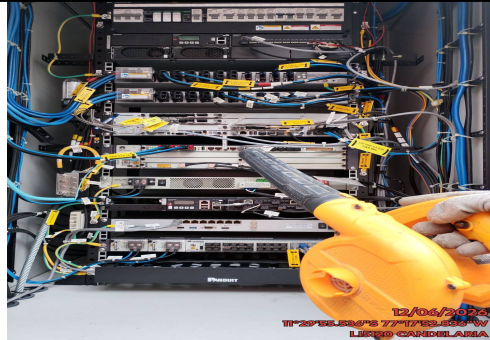
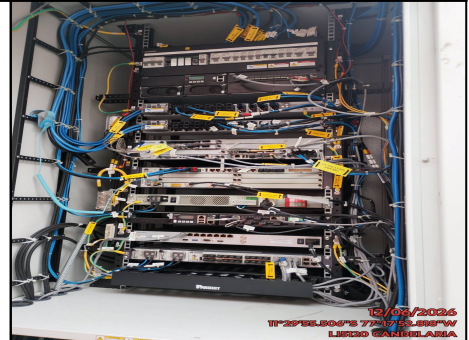
### LIMPIEZA GENERAL DE LOS EQUIPOS DEL SISTEMA

| CHECKLIST - SISTEMA DE SEGURIDAD | | |
|---|---|---|
| Sistema | OK | Limpieza de Componentes y/o equipos en general del Sistema |

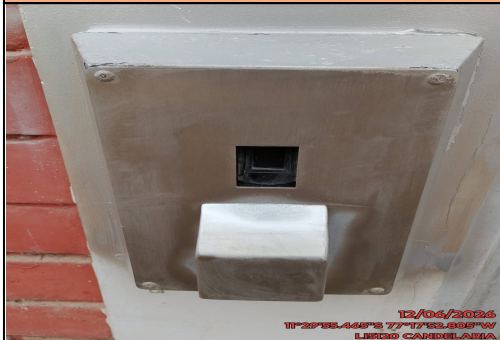
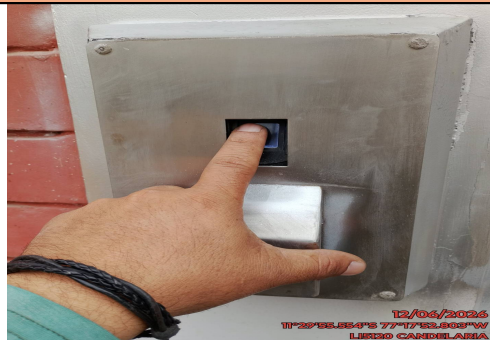
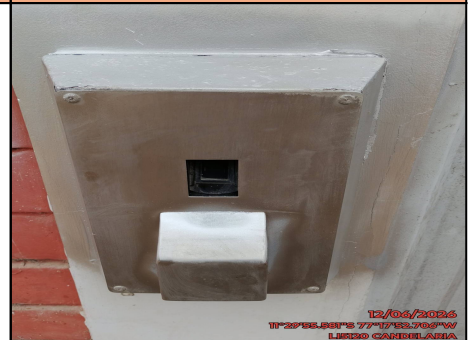
### REVISIÓN DEL BUEN FUNCIONAMIENTO DE LA LECTORA

| CHECKLIST - SISTEMA DE SEGURIDAD | | |
|---|---|---|
| Lector de Huella | OK | Verificar el buen funcionamiento de la lectora |

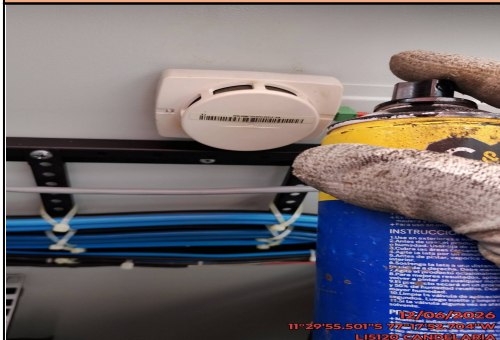
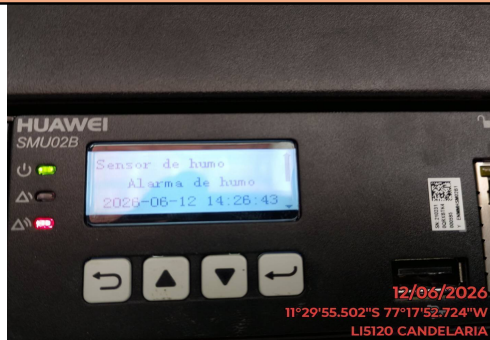
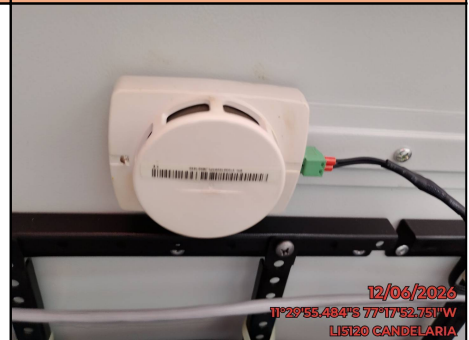
### REVISIÓN DEL FUNCIONAMIENTO DEL SENSOR DE HUMO

| CHECKLIST - SISTEMA DE SEGURIDAD | | |
|---|---|---|
| Sensor de Humo | OK | Revisión estado del sensor de Humo |

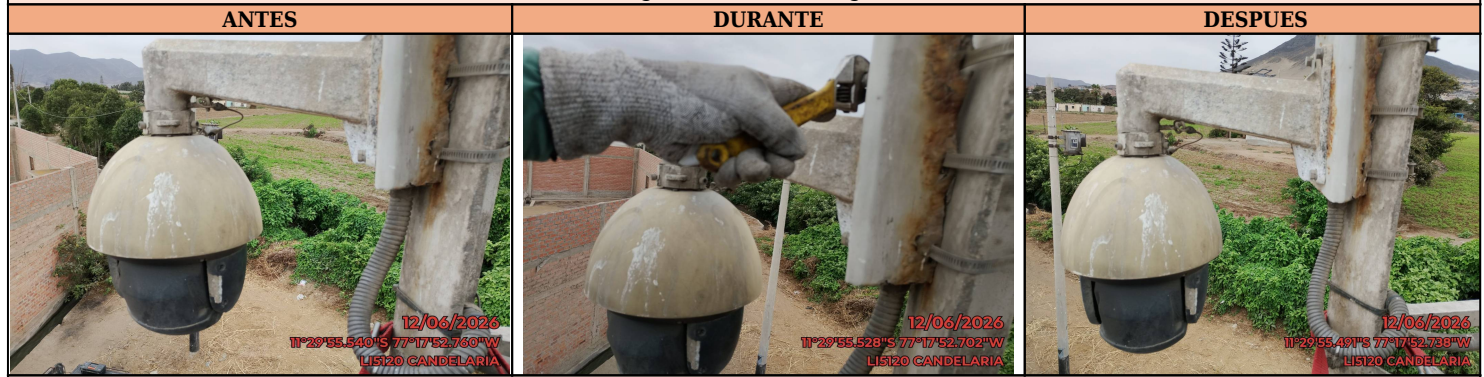
## REVISIÓN DE SUJECCIÓN Y ANCLAJES DE CÁMARA

| CHECKLIST - SISTEMA DE SEGURIDAD | | |
|---|---|---|
| Cámara | OK | Revisión de sujeción y anclajes de la Cámara |

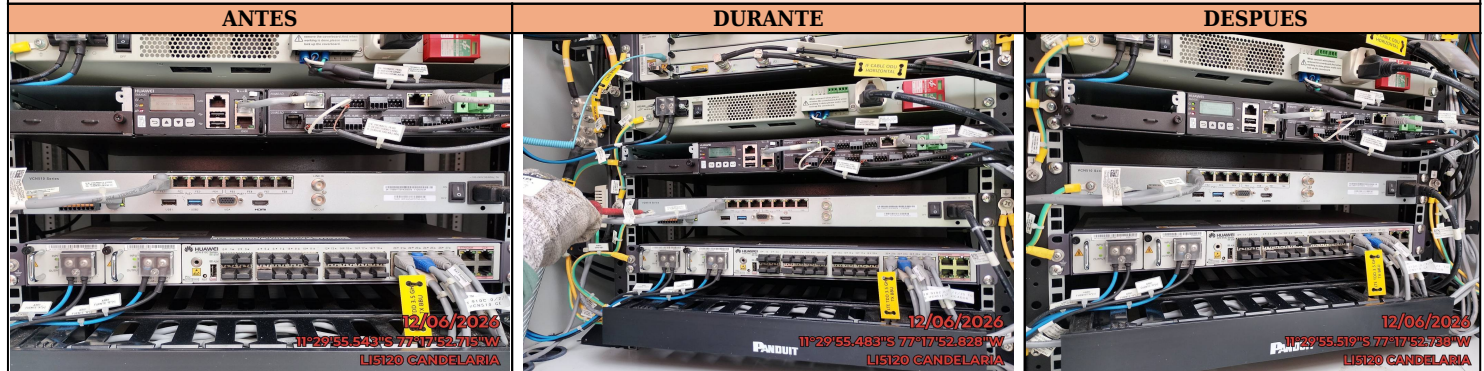
## REVISIÓN DEL EQUIPO DE GRABACIÓN (VCN510 - 8P)

| CHECKLIST - SISTEMA DE SEGURIDAD | | |
|---|---|---|
| Grabador de Video | OK | Verificar grabación local desde el NOC |
