## REPORTE FOTOGRÁFICO - SUPERVISION

**Nombre de la Estacion:** IHUARI FITEL  
**Nombre de Localidad:** IHUARI  
**Fecha:** 12/06/2026 - 12/06/2026  
**Direccion:** CENTRO POBLADO IHUARI  
**ID site:** LI5124  
**CRQ:** CRQ000000081409

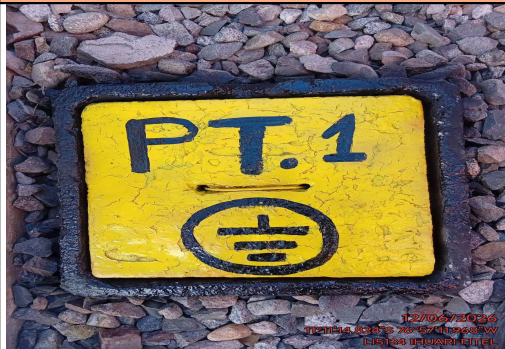
FOTO 1

### TAPAS STAP: PINTADO DE TAPAS SEGUN PLANO SPAT

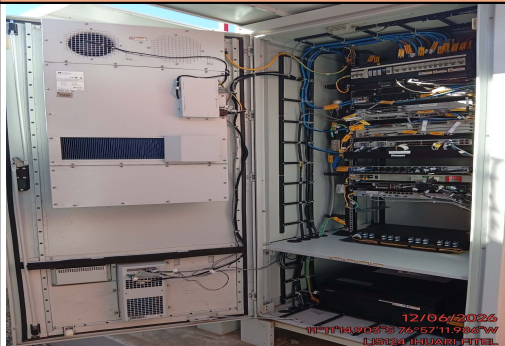
FOTO 1

### LIMPIEZA GABINETE: LIMPIEZA DENTRO, PARTE POSTERIOR, PARTE BAJA Y ENTRE LOS GABINETES

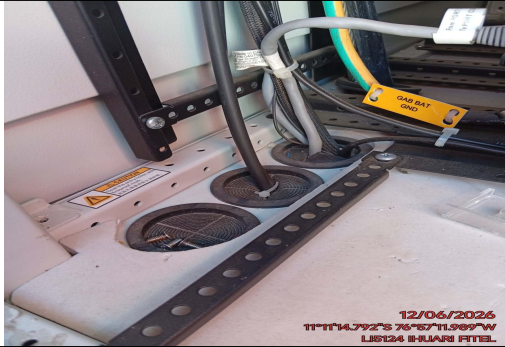
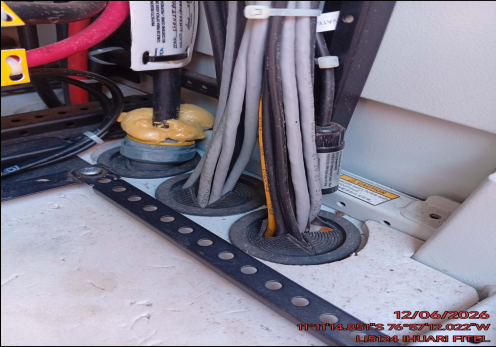
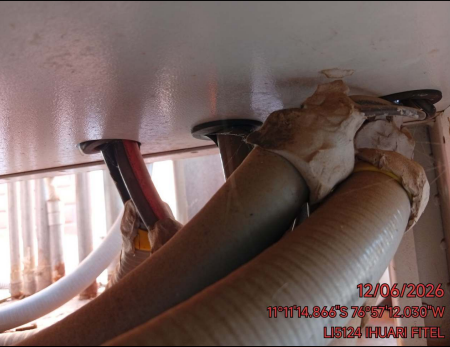
| SELLADO: SELLADO DE EQUIPOS Y DUCTOS POR DONDE INGRESAN LOS CABLES AL GABINETE (CON SIKAFLEX) | | |

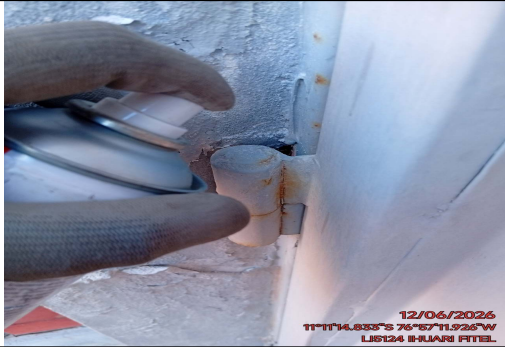
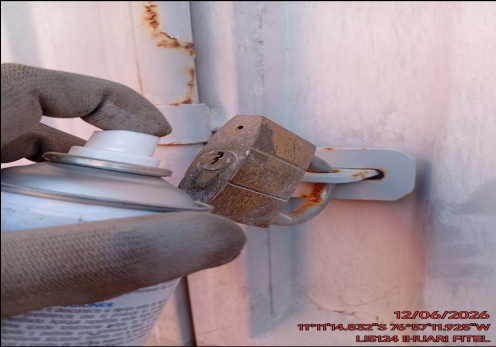
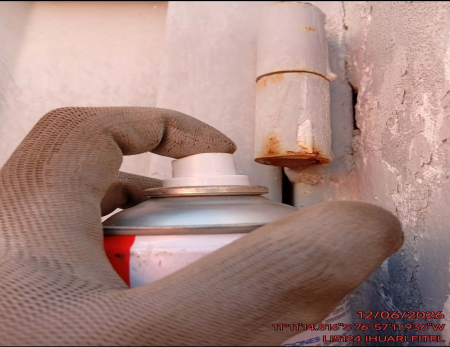
| SELLADO: SELLADO DE EQUIPOS Y DUCTOS POR DONDE INGRESAN LOS CABLES AL GABINETE (CON SIKAFLEX) | | |
|---|---|---|
| ACEITADO: ACEITADO DE PUERTAS Y CANDADOS | | |

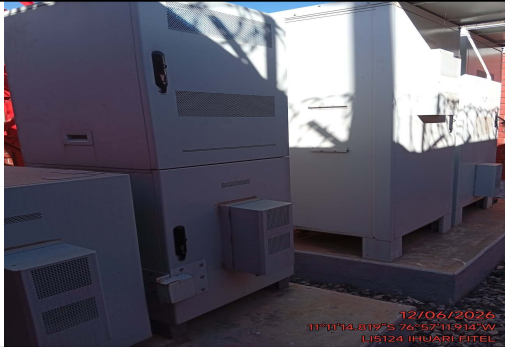
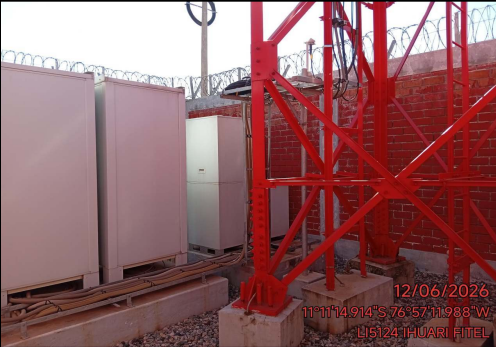
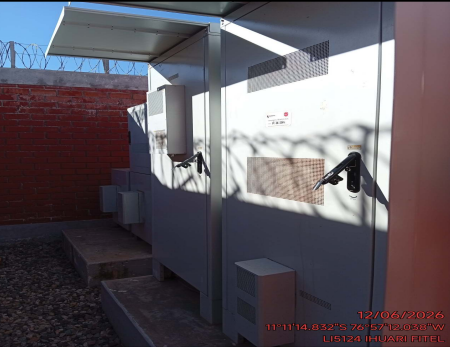
| SELLADO: SELLADO DE EQUIPOS Y DUCTOS POR DONDE INGRESAN LOS CABLES AL GABINETE (CON SIKAFLEX) | | |
|---|---|---|
| LIMPIEZA INTERIOR: LIMPIEZA INTERIOR DEL SITE / DESMALEZADO | | |

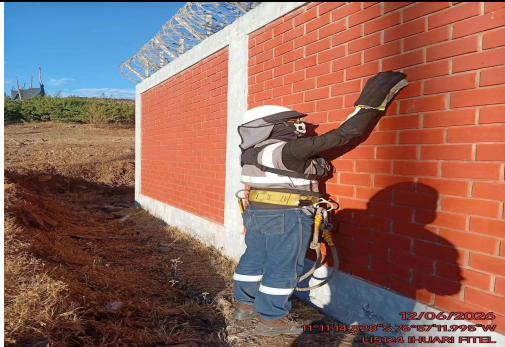
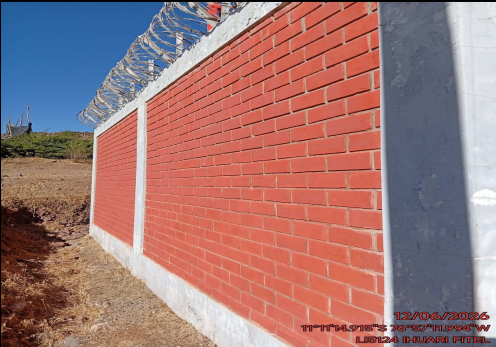
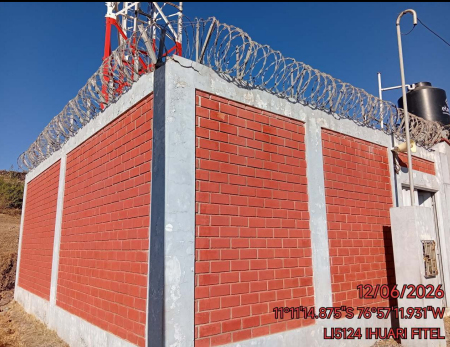
| SELLADO: SELLADO DE EQUIPOS Y DUCTOS POR DONDE INGRESAN LOS CABLES AL GABINETE (CON SIKAFLEX) | | |
|---|---|---|
| LIMPIEZA EXTERIOR: LIMPIEZA EXTERIOR DEL SITE / DESMALEZADO | | |

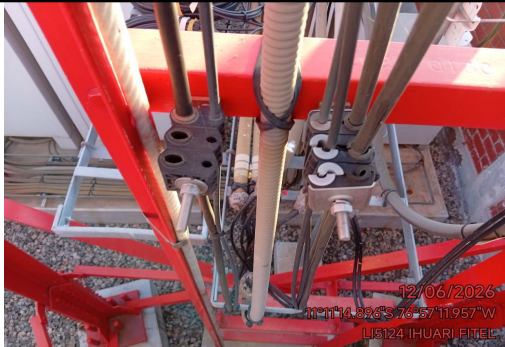
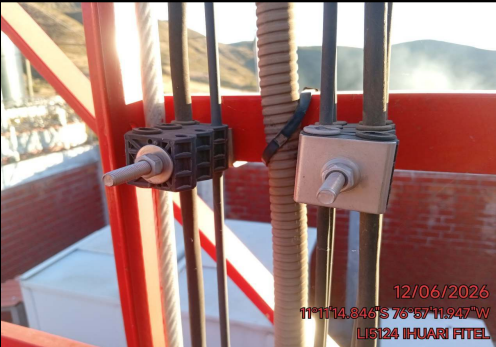
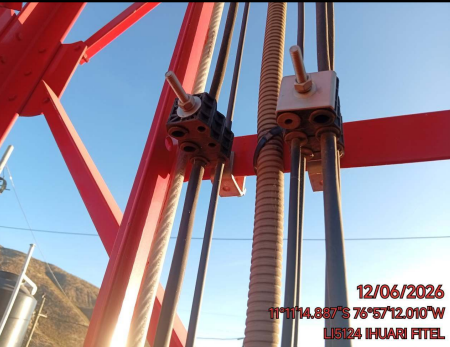
| SELLADO: SELLADO DE EQUIPOS Y DUCTOS POR DONDE INGRESAN LOS CABLES AL GABINETE (CON SIKAFLEX) | | |
|---|---|---|
| CLAMPS: REVISION DE CLAMPS EN CABLES IF, FO Y ENERGIZADO DE RRU's | | |

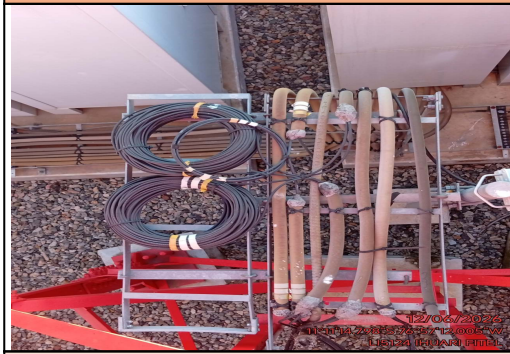
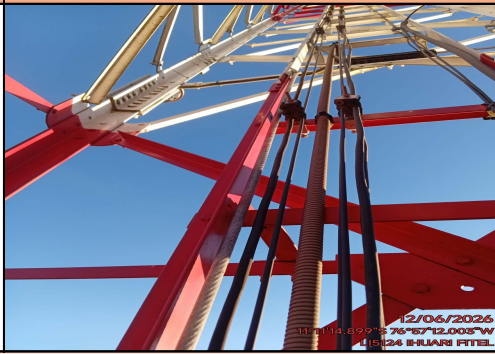
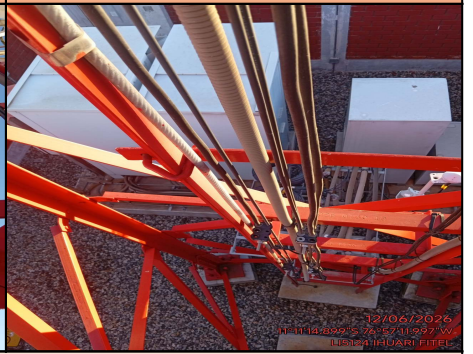
## GROUNDING KIT: REVISION DE ATERRAMIENTO DE CABLES IF, FO Y ENERGIZADO DE RRUs

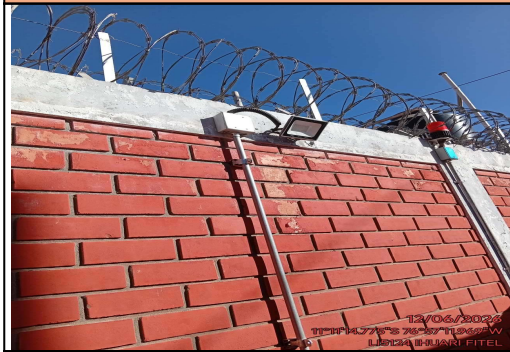
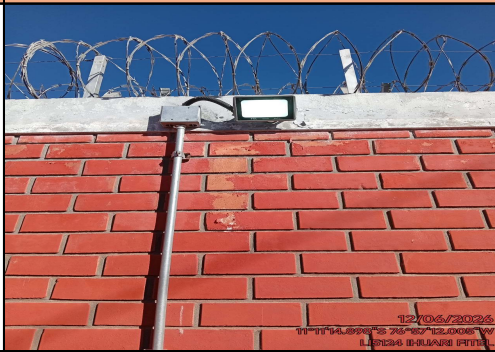
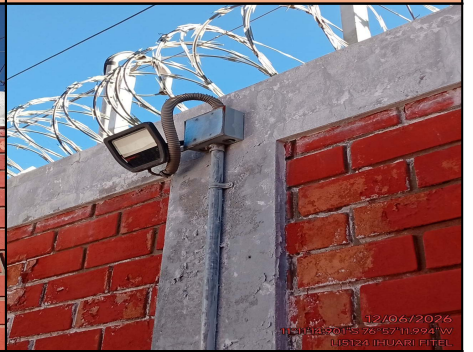
## REVISION DEL ESTADO DE LUMINARIA DE EMERGENCIA (LUMINARIA ENCENDIDA Y APAGADA)

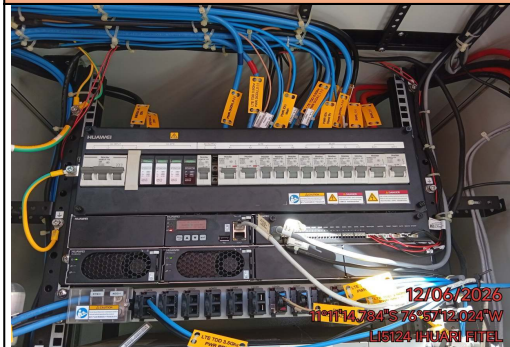
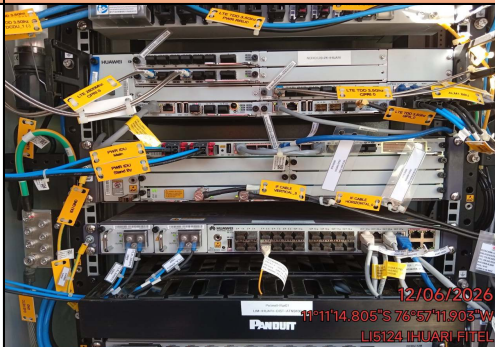
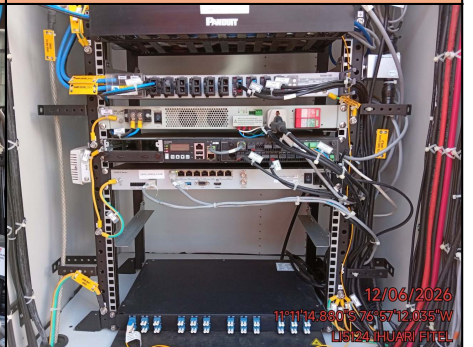
## ETIQUETADO DE DATOS, POWER, TIERRA DE IDU Y TIERRA DE BBU CORRECTAMENTE ETIQUETADOS

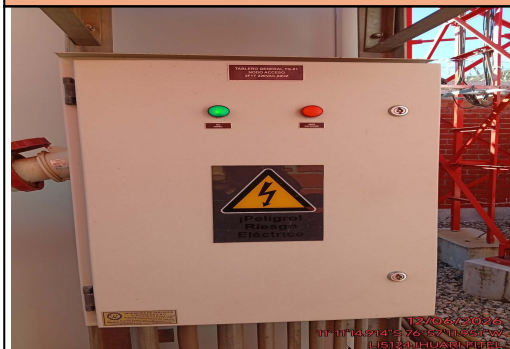
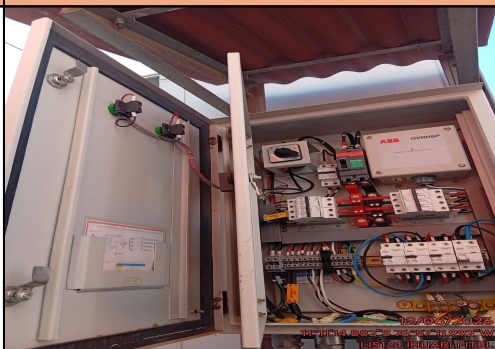
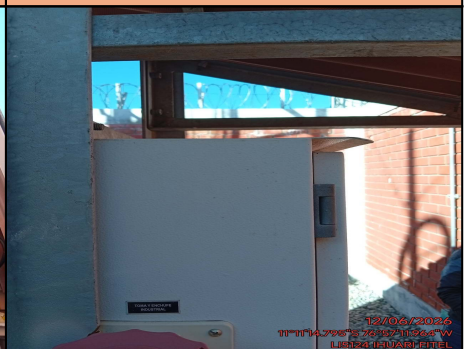
## TABLERO PRONATEL: REVISION DEL ESTADO FISICO DE TABLERO (CORROSION / OXIDO)

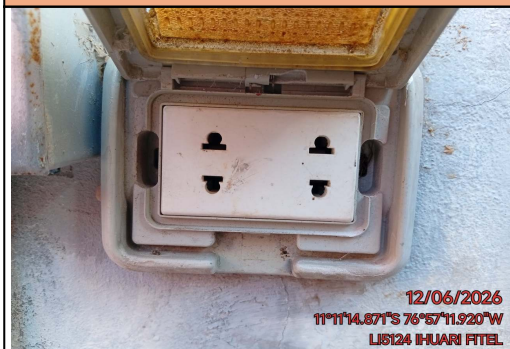
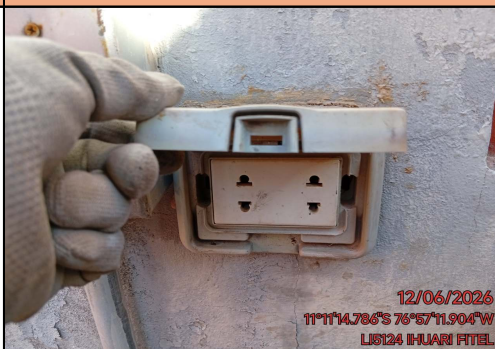
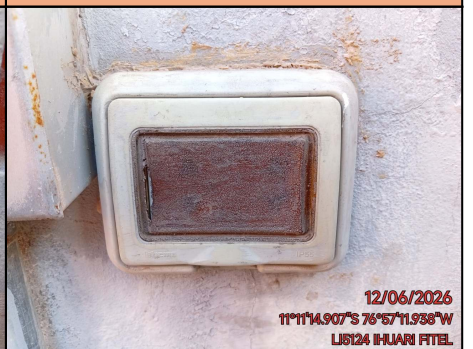
## TOMACORRIENTES: REVISION DEL ESTADO FISICO DE TOMACORRIENTES

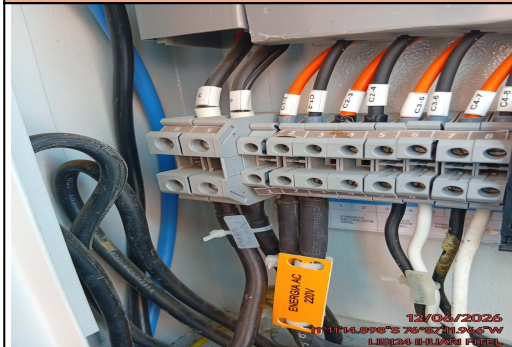
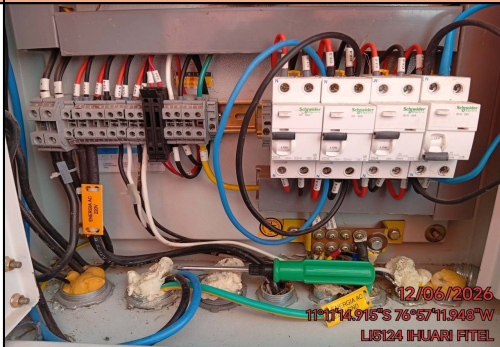
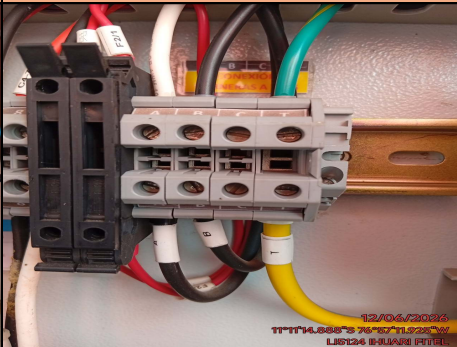
# BORNERAS: DETECCION DE TERMINALES DE CABLES EN TABLERO GENERAL SIN BORNERA

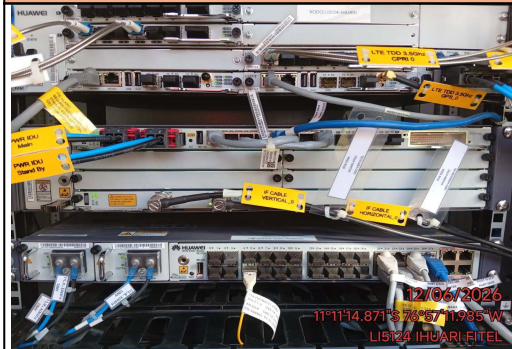
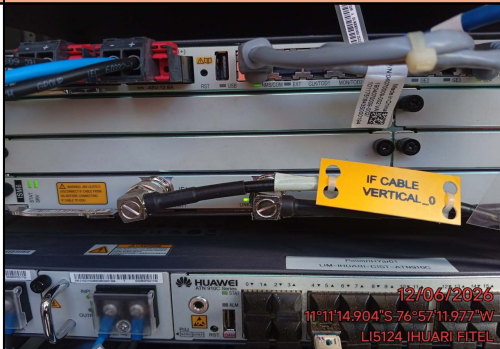
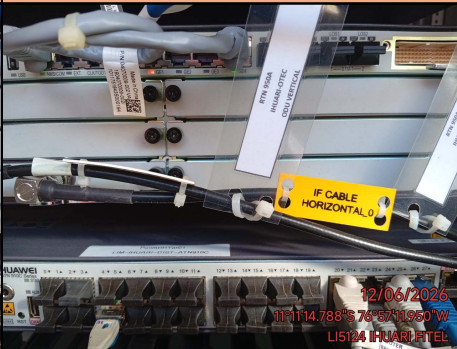
# CONECTORES: DETECCION DE CONECTORES FI EN IDU SIN PROTECCION DE MANGA TERMOCONTRAIBLE
