## REPORTE FOTOGRÁFICO - Sistema de Climatización A/A

**Nombre de la Estación:** CANDELARIA  
**Nombre de Localidad:** CHANCAY  
**Fecha:** 13/06/2026 - 13/06/2026  
**Dirección:** CENTRO POBLADO CANDELARIA  
**ID site:** LI5120  
**CRQ:** CRQ000000081346

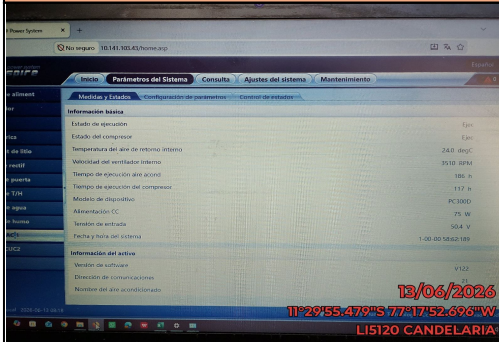
#### ANTES

### VERIFICACION DE PARAMETROS DE OPERACION: TEMPERATURA [°C]
