# REPORTE FOTOGRÁFICO - Sistema Rectificador, Cargador y Banco de Baterías

**Nombre de la Estación:** ASPITIA  
**Nombre de Localidad:** SANTA CRUZ DE FLORES  
**Fecha:** 13/06/2026 - 13/06/2026  
**Dirección:** COMUNIDAD DE SANTA CRUZ DE FLORES  
**ID site:** LI0923  
**CRQ:** CRQ00000081370

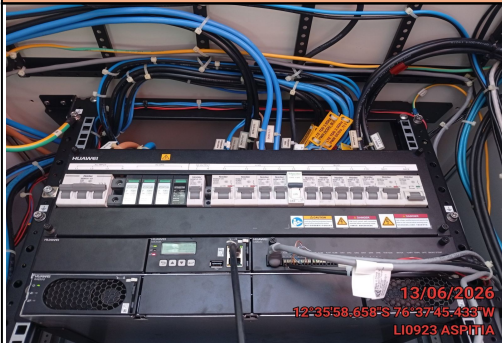
### ANTES

## VERIFICACIÓN DE PARÁMETRO DE OPERACIÓN : VOLTAJE(V)

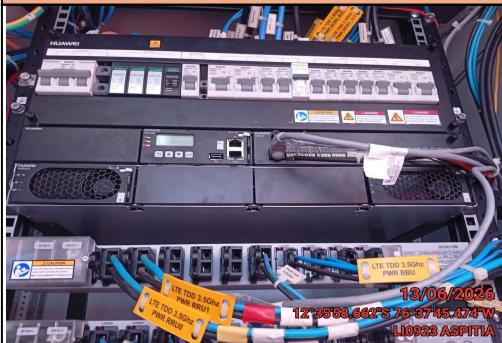
### ANTES

## LIMPIEZA TÉCNICA DE COMPONENTES

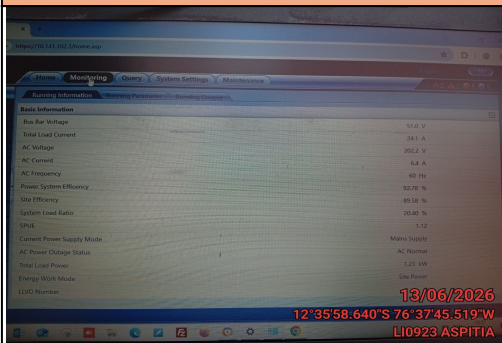
### ANTES

## PRUEBA DE ALARMAS DE BATERIAS
