## REPORTE FOTOGRÁFICO - SPD y Tableros Eléctricos

**Nombre de la Estacion:** ASPITIA  
**Nombre de Localidad:** SANTA CRUZ DE FLORES  
**Fecha:** 13/06/2026 - 13/06/2026  
**Dirección:** COMUNIDAD DE SANTA CRUZ DE FLORES  
**ID site:** LI0923  
**CRQ:** CRQ000000081370

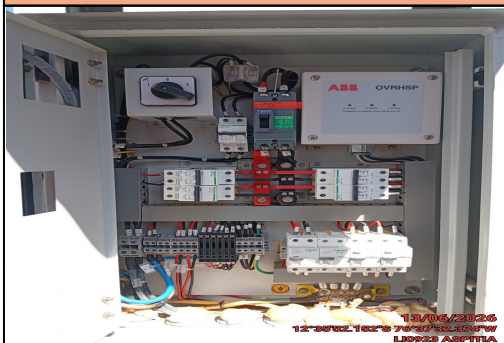
#### ANTES

### VERIFICACIÓN DE PARÁMETRO DE OPERACIÓN : VOLTAJE(V)

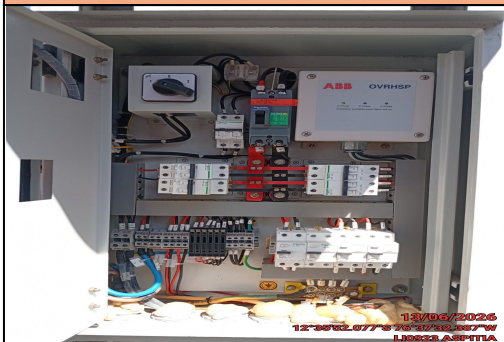
#### ANTES

### LIMPIEZA TÉCNICA DE COMPONENTES

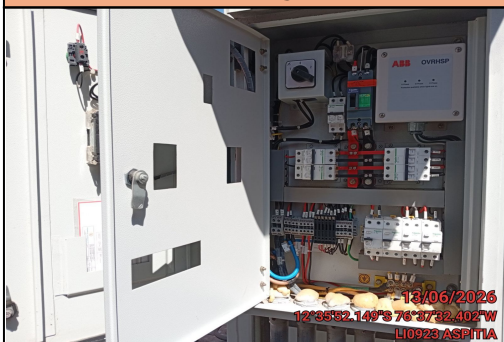
#### ANTES

### AJUSTE DE CONEXIONADO Y ACTUALIZACION DE SEÑALIZADO
