## REPORTE FOTOGRÁFICO - Sistema de Climatización A/A

**Nombre de la Estacion:** ASPITIA  
**Nombre de Localidad:** SANTA CRUZ DE FLORES  
**Fecha:** 13/06/2026 - 13/06/2026  
**Dirección:** COMUNIDAD DE SANTA CRUZ DE FLORES  
**ID site:** LI0923  
**CRQ:** CRQ000000081370

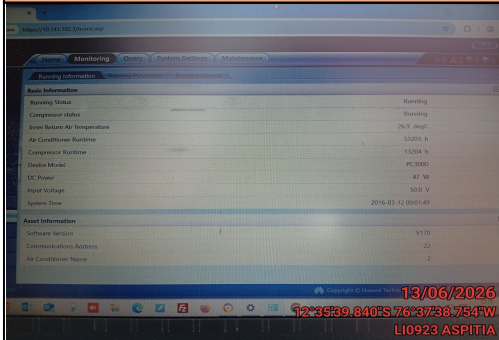
#### ANTES

### VERIFICACION DE PARAMETROS DE OPERACION: TEMPERATURA [°C]

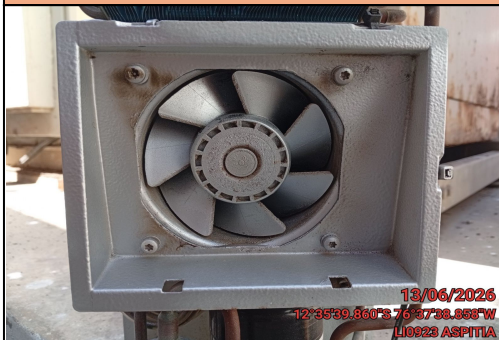
#### ANTES

### LIMPIEZA DE MOTOR DEL CONDENSADOR

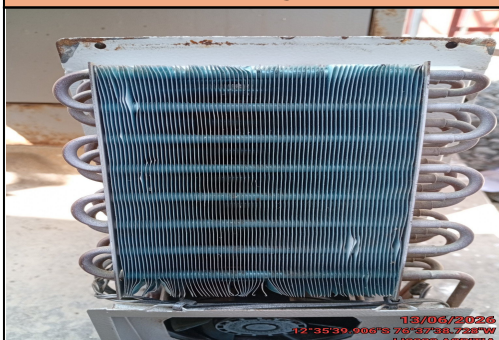
#### ANTES

### LIMPIEZA DE SERPENTIN DEL CONDENSADOR
