# REPORTE FOTOGRÁFICO - Sistema de Obras Civiles / Seguridad Exterior

**Nombre de la Estacion:** ASPITIA  
**Nombre de Localidad:** SANTA CRUZ DE FLORES  
**Fecha:** 13/06/2026 - 13/06/2026  
**Direccion:** COMUNIDAD DE SANTA CRUZ DE FLORES  
**ID site:** LI0923  
**CRQ:** CRQ000000081370

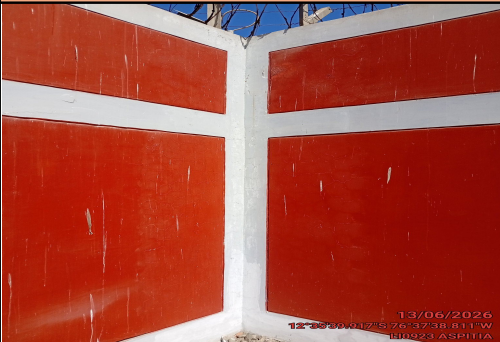
### ANTES

## REVISION DEL ESTADO DE COLUMNAS Y VIGAS

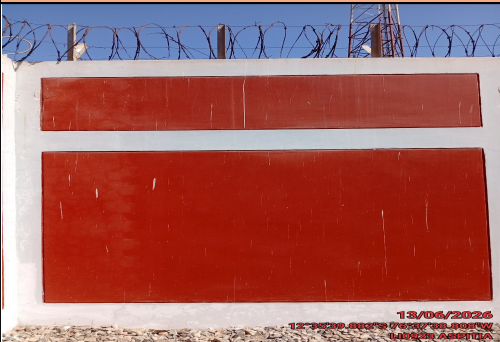
### ANTES

## REVISION DEL ESTADO DEL CERCO PERIMETRICO

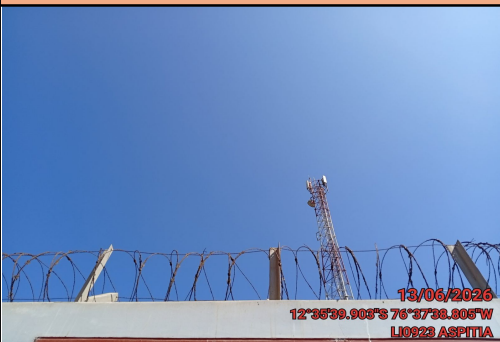
### ANTES

## REVISION DEL ESTADO DE LA CONCERTINA
