## REPORTE FOTOGRÁFICO - SUPERVISION

**Nombre de la Estacion:** ASPITIA  
**Nombre de Localidad:** SANTA CRUZ DE FLORES  
**Fecha:** 13/06/2026 - 13/06/2026  
**Dirección:** COMUNIDAD DE SANTA CRUZ DE FLORES  
**ID site:** LI0923  
**CRQ:** CRQ000000081470

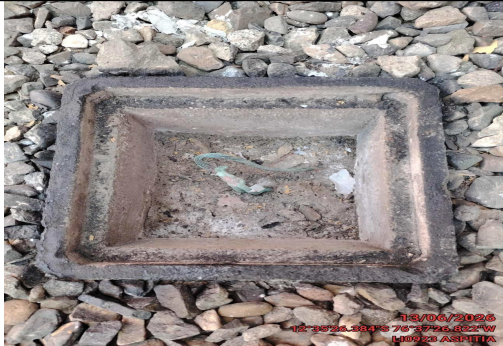
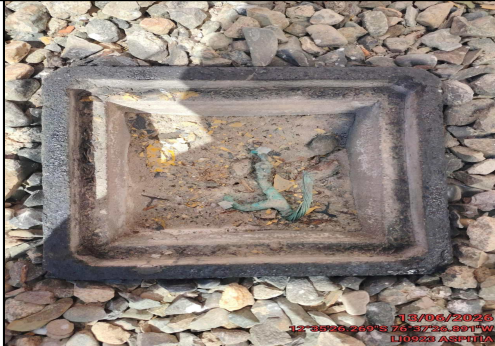
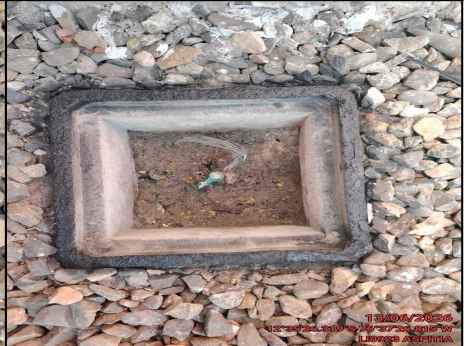
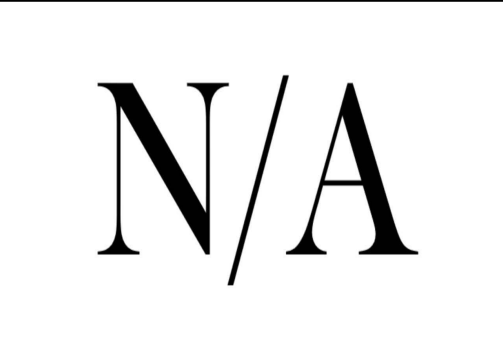
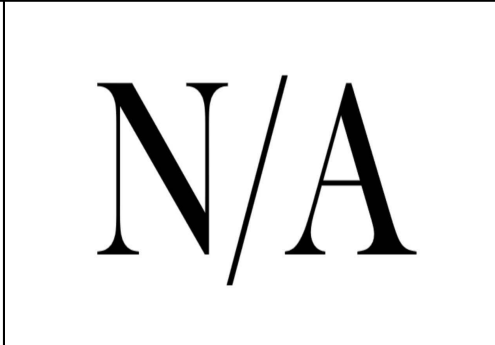
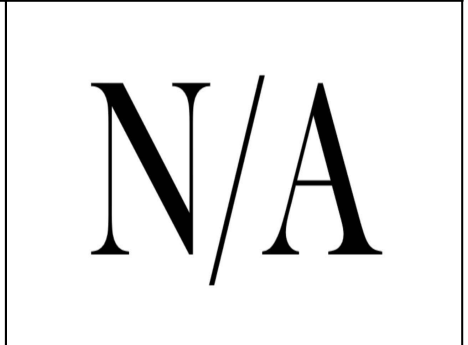
### TAPAS STAP: PINTADO DE TAPAS SEGUN PLANO SPAT

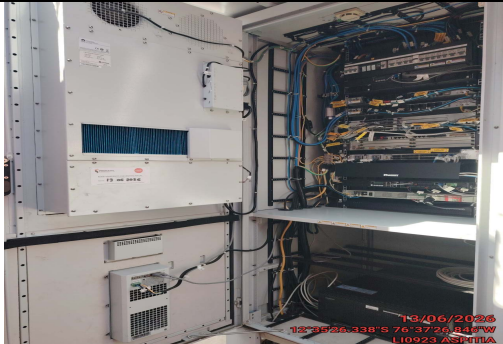
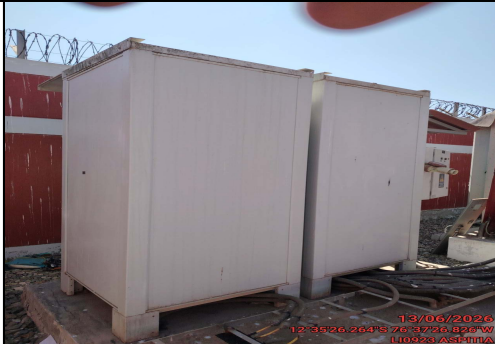
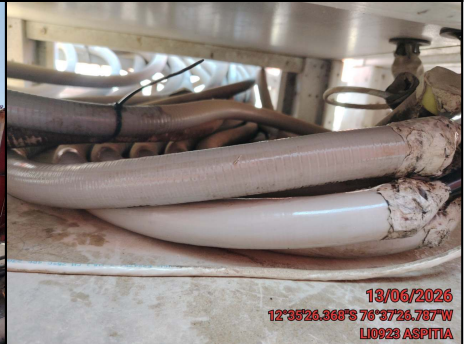
### LIMPIEZA GABINETE: LIMPIEZA DENTRO, PARTE POSTERIOR, PARTE BAJA Y ENTRE LOS GABINETES

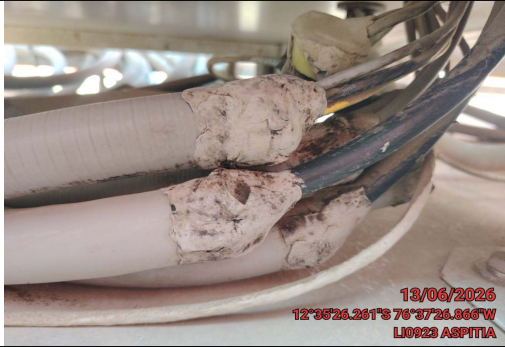
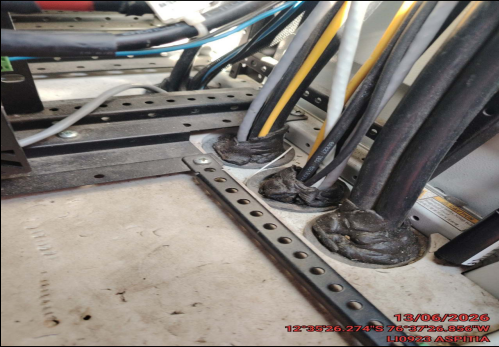
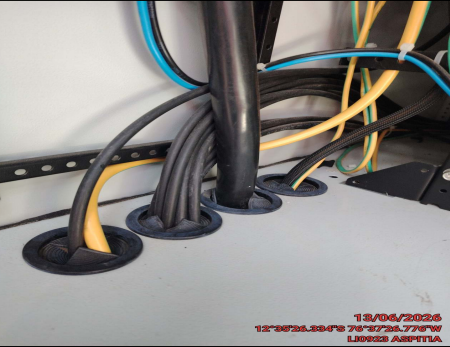
| SELLADO: SELLADO DE EQUIPOS Y DUCTOS POR DONDE INGRESAN LOS CABLES AL GABINETE (CON SIKAFLEX) | | |

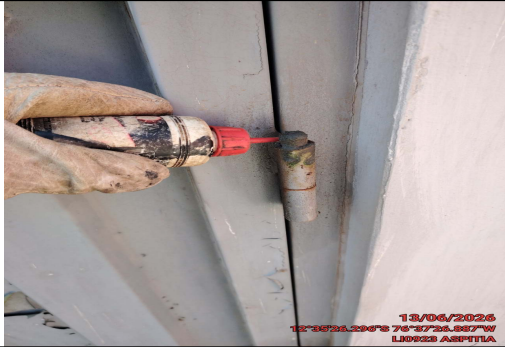
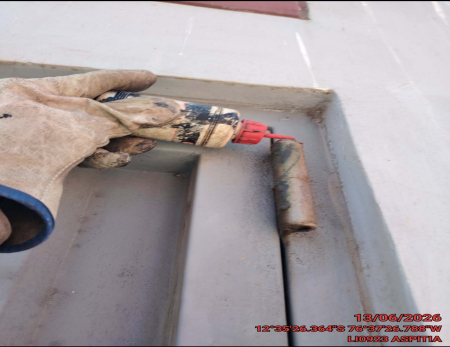
| SELLADO: SELLADO DE EQUIPOS Y DUCTOS POR DONDE INGRESAN LOS CABLES AL GABINETE (CON SIKAFLEX) | | |
|---|---|---|
| ACEITADO: ACEITADO DE PUERTAS Y CANDADOS | | |

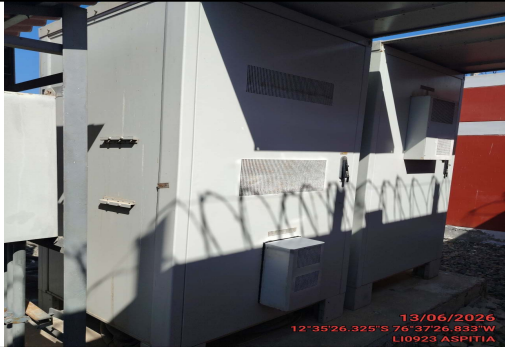
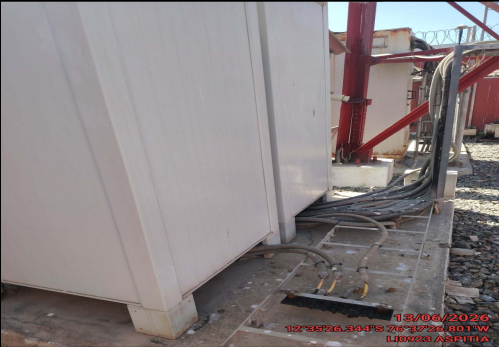
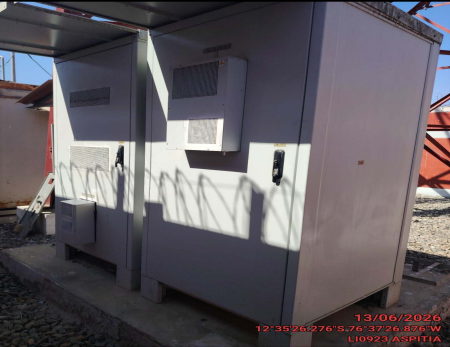
| SELLADO: SELLADO DE EQUIPOS Y DUCTOS POR DONDE INGRESAN LOS CABLES AL GABINETE (CON SIKAFLEX) | | |
|---|---|---|
| LIMPIEZA INTERIOR: LIMPIEZA INTERIOR DEL SITE / DESMALEZADO | | |

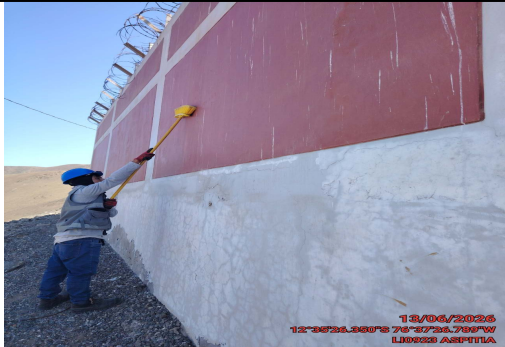
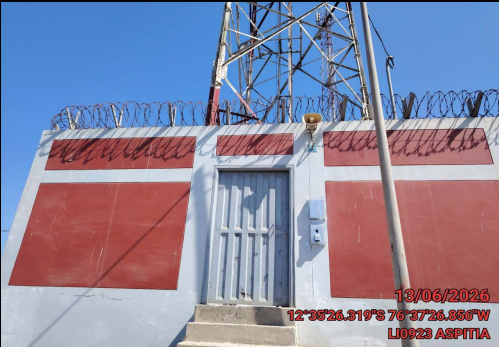
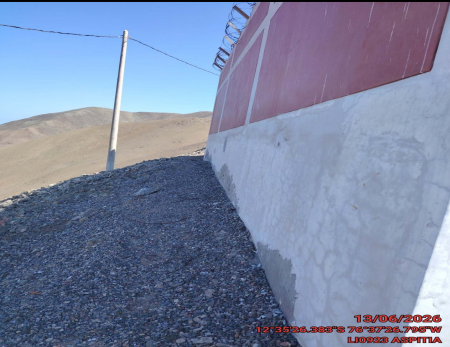
| SELLADO: SELLADO DE EQUIPOS Y DUCTOS POR DONDE INGRESAN LOS CABLES AL GABINETE (CON SIKAFLEX) | | |
|---|---|---|
| LIMPIEZA EXTERIOR: LIMPIEZA EXTERIOR DEL SITE / DESMALEZADO | | |

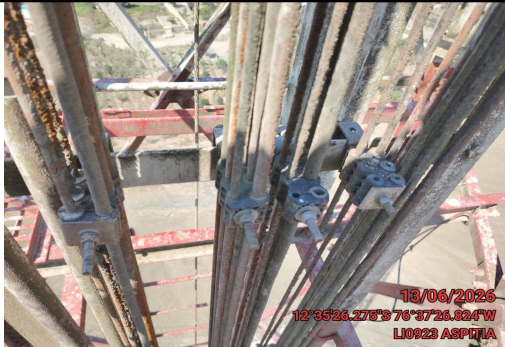
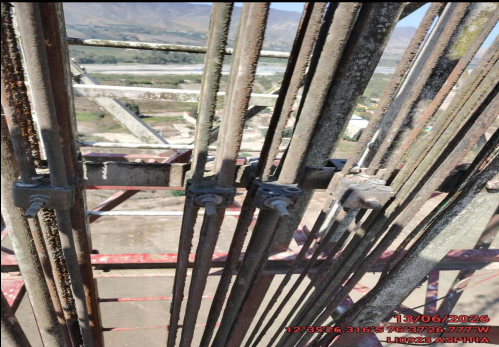
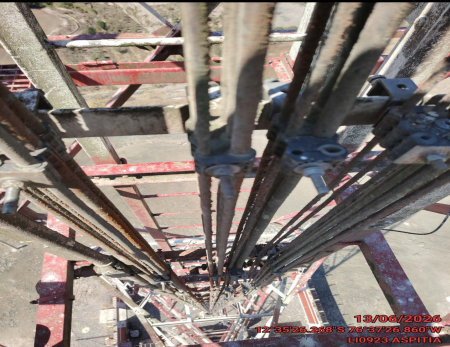
| SELLADO: SELLADO DE EQUIPOS Y DUCTOS POR DONDE INGRESAN LOS CABLES AL GABINETE (CON SIKAFLEX) | | |
|---|---|---|
| CLAMPS: REVISION DE CLAMPS EN CABLES IF, FO Y ENERGIZADO DE RRU's | | |

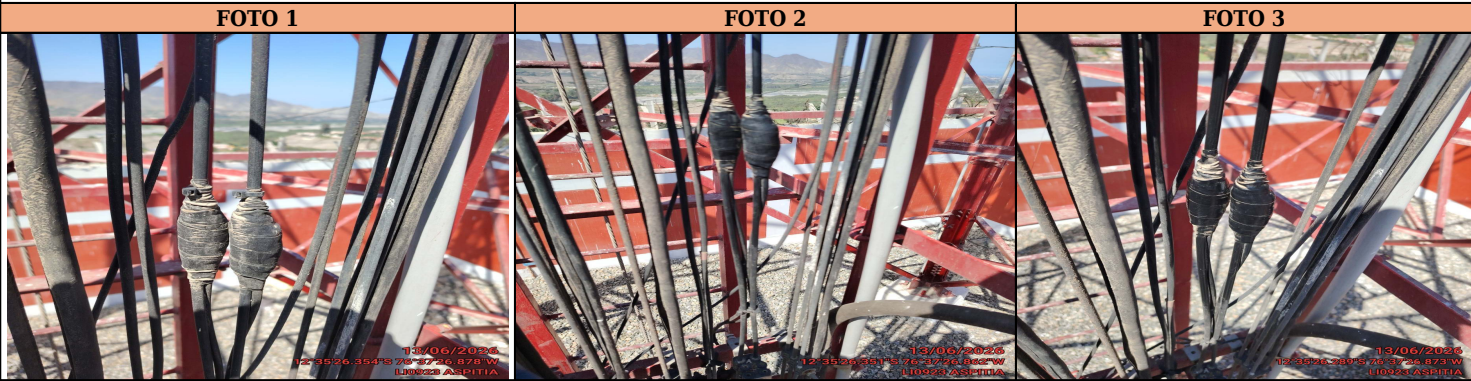
GROUNDING KIT: REVISION DE ATERRAMIENTO DE CABLES IF, FO Y ENERGIZADO DE RRU's

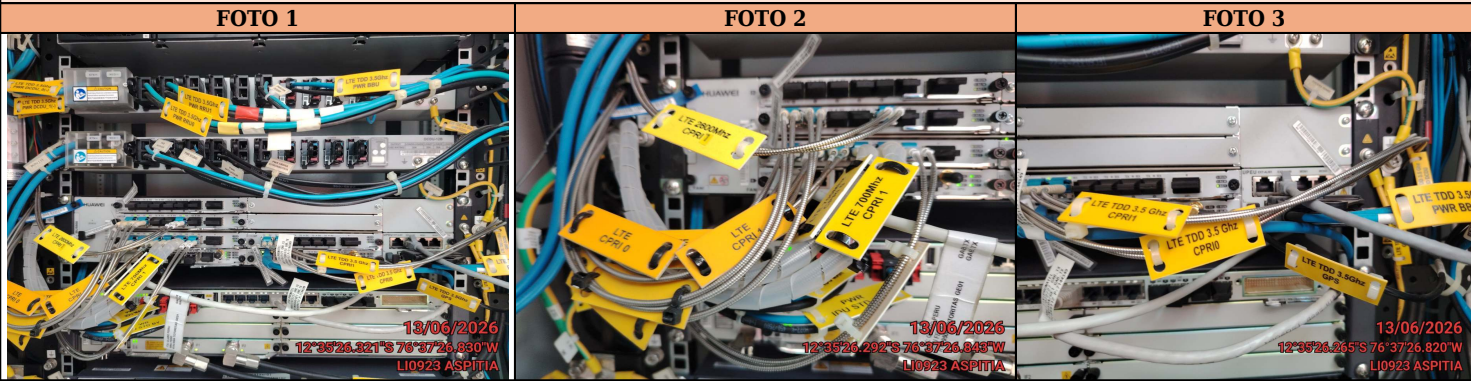
ETIQUETADO DE DATOS, POWER, TIERRA DE IDU Y TIERRA DE BBU CORRECTAMENTE ETIQUETADOS

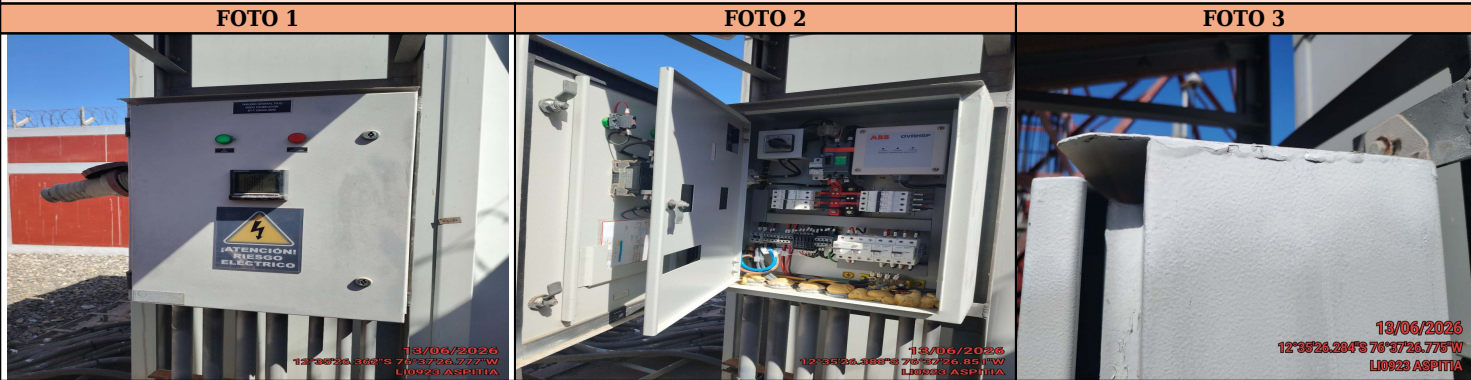
TABLERO PRONATEL: REVISION DEL ESTADO FISICO DE TABLERO (CORROSION / OXIDO)

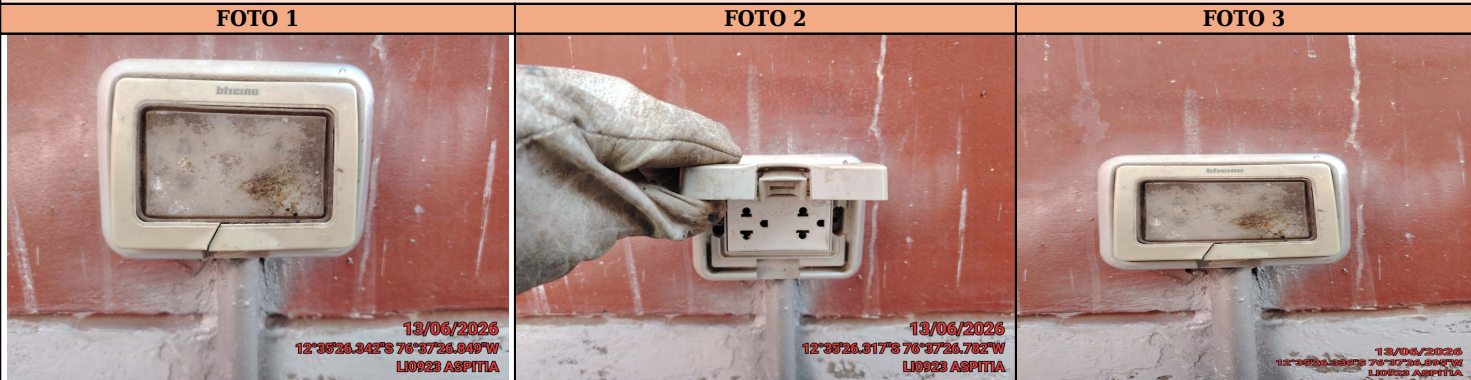
TOMACORRIENTES: REVISION DEL ESTADO FISICO DE TOMACORRIENTES

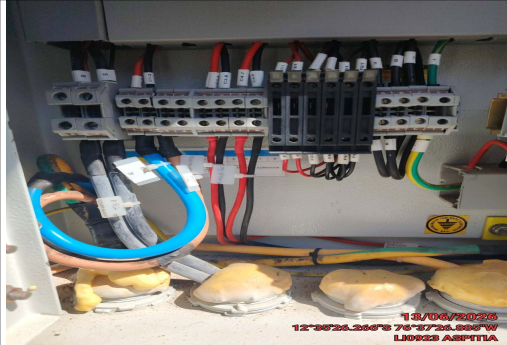
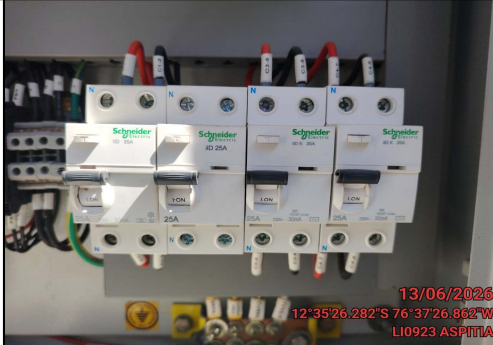
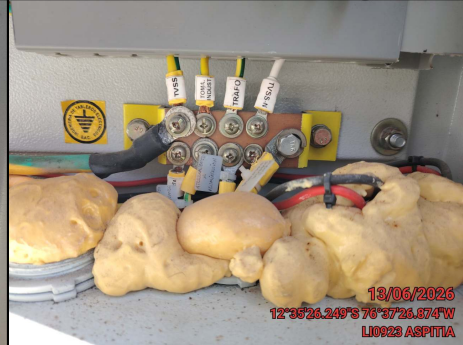
**BORNERAS: DETECCION DE TERMINALES DE CABLES EN TABLERO GENERAL SIN BORNERA**

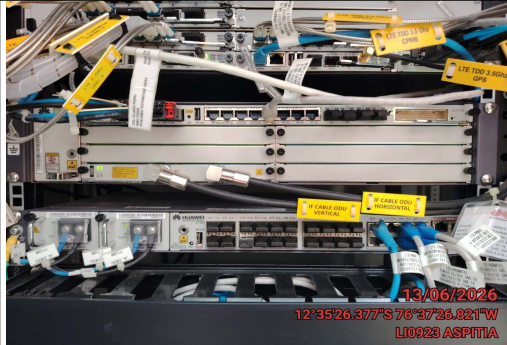
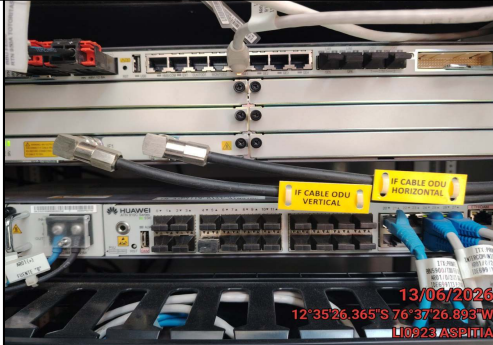
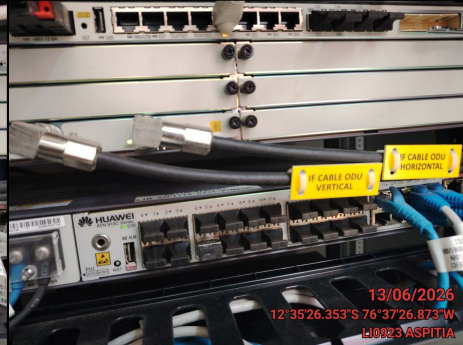
**CONECTORES: DETECCION DE CONECTORES FI EN IDU SIN PROTECCION DE MANGA TERMOCONTRAIBLE**
