## REPORTE FOTOGRÁFICO - Observaciones Internas

**Nombre de la Estacion:** ASPITIA  
**Nombre de Localidad:** SANTA CRUZ DE FLORES  
**Fecha:** 13/06/2026 - 13/06/2026  
**Dirección:** COMUNIDAD DE SANTA CRUZ DE FLORES  
**ID site:** LI0923  
**CRQ:** CRQ000000081370

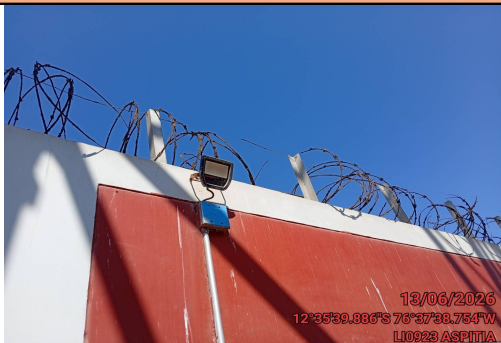
#### FOTO 1

### CORCERTINA OXIDADA

### ALTA
