# REPORTE FOTOGRÁFICO - Sistema de Obras Civiles / Seguridad Exterior

Nombre de la Estacion: SANTO DOMINGO  
Nombre de Localidad: SUPE  
Fecha: 15/06/2026 - 15/06/2026  
Direccion: CENTRO POBLADO SANTO DOMINGO  
ID site: LI5655  
CRQ: CRQ000000084937

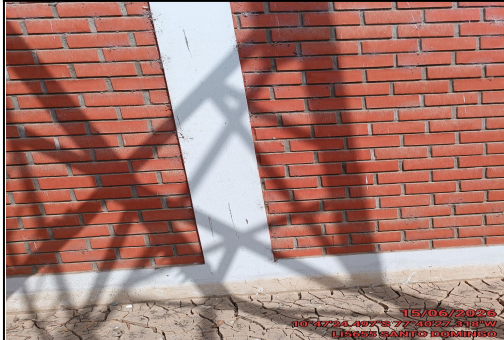
### ANTES

## REVISION DEL ESTADO DE COLUMNAS Y VIGAS

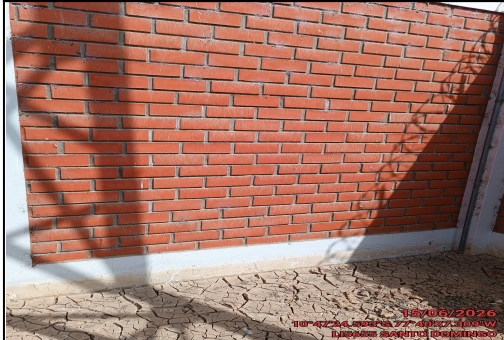
### ANTES

## REVISION DEL ESTADO DEL CERCO PERIMETRICO

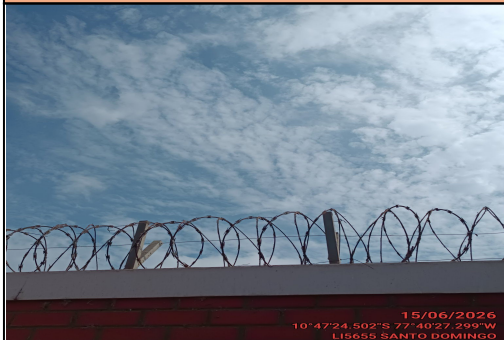
### ANTES

## REVISION DEL ESTADO DE LA CONCERTINA

| CHECKLIST - OBRA CIVIL | | |
|---|---|---|
| Concertina | OK | Verificar el estado de la concertina |
