## REPORTE FOTOGRÁFICO - SUPERVISION

**Nombre de la Estacion:** SANTO DOMINGO  
**Nombre de Localidad:** SUPE  
**Fecha:** 15/06/2026 - 15/06/2026  
**Dirección:** CENTRO POBLADO SANTO DOMINGO  
**ID site:** LI5655  
**CRQ:** CRQ000000084937

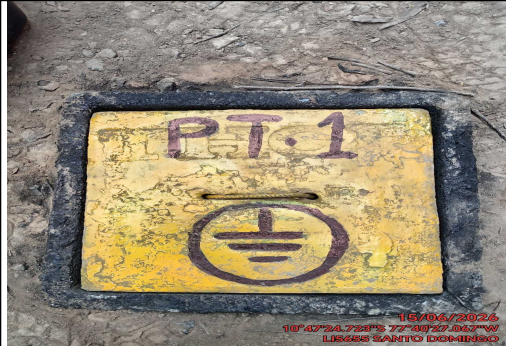
FOTO 1

### TAPAS STAP: PINTADO DE TAPAS SEGUN PLANO SPAT

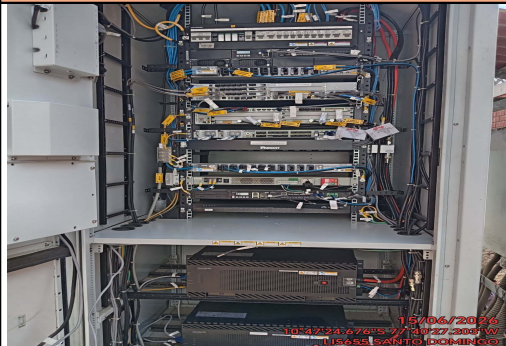
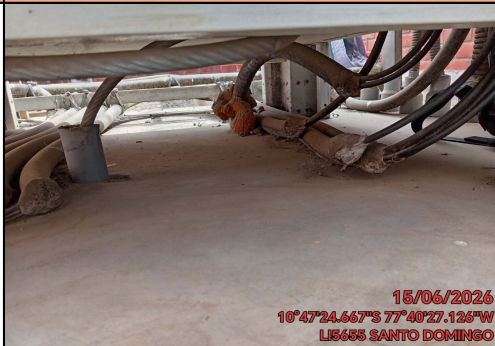
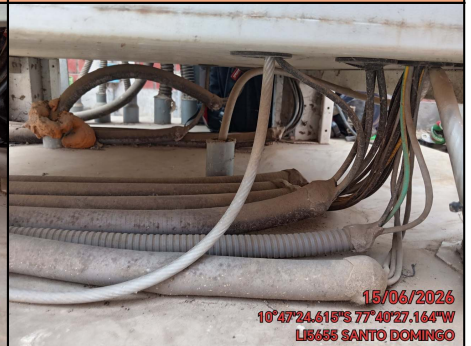
### LIMPIEZA GABINETE: LIMPIEZA DENTRO, PARTE POSTERIOR, PARTE BAJA Y ENTRE LOS GABINETES

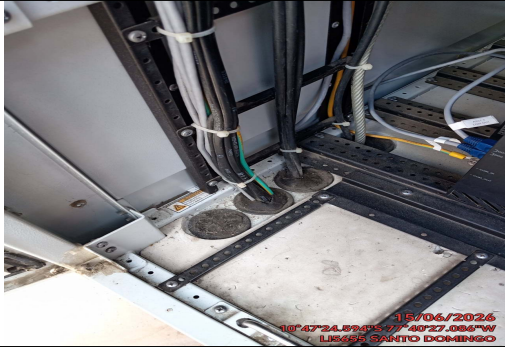
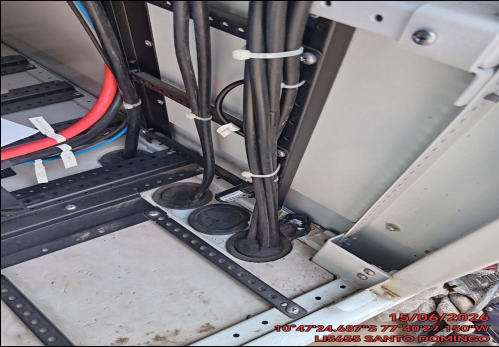
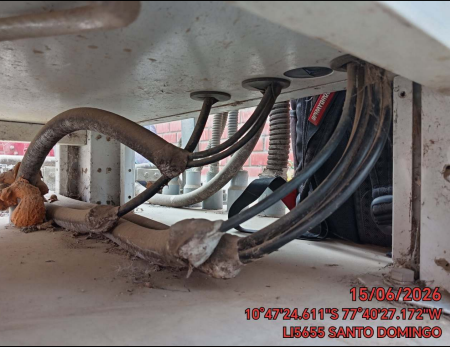
| SELLADO: SELLADO DE EQUIPOS Y DUCTOS POR DONDE INGRESAN LOS CABLES AL GABINETE (CON SIKAFLEX) | | |

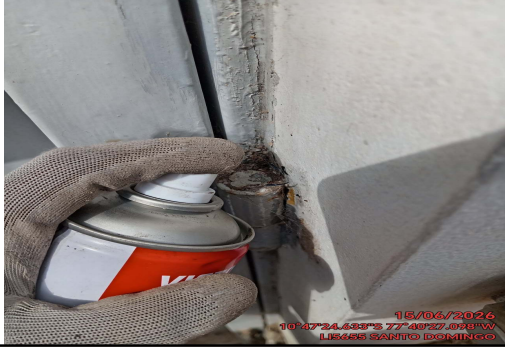
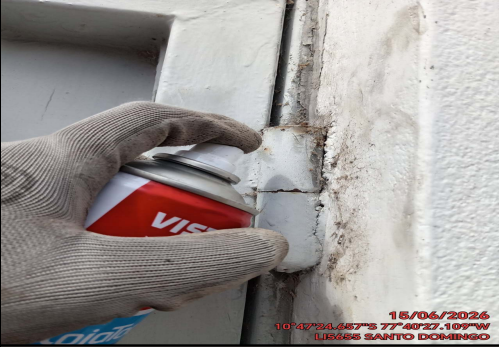
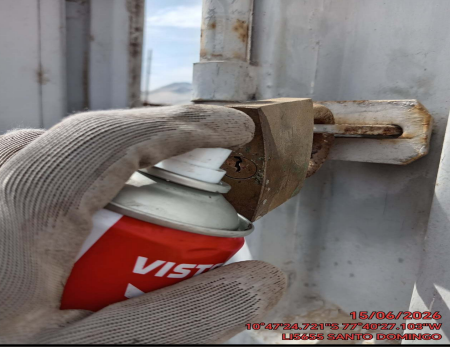
| SELLADO: SELLADO DE EQUIPOS Y DUCTOS POR DONDE INGRESAN LOS CABLES AL GABINETE (CON SIKAFLEX) | | |
|---|---|---|
| ACEITADO: ACEITADO DE PUERTAS Y CANDADOS | | |

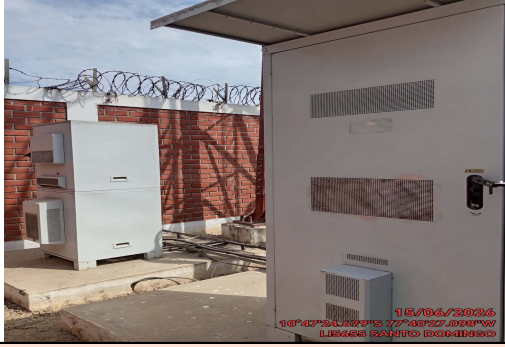
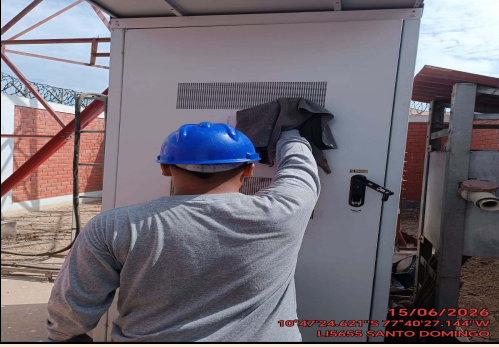
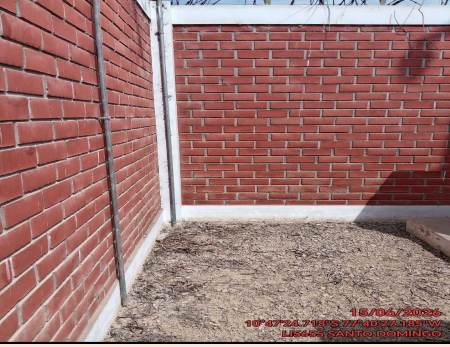
| SELLADO: SELLADO DE EQUIPOS Y DUCTOS POR DONDE INGRESAN LOS CABLES AL GABINETE (CON SIKAFLEX) | | |
|---|---|---|
| LIMPIEZA INTERIOR: LIMPIEZA INTERIOR DEL SITE / DESMALEZADO | | |

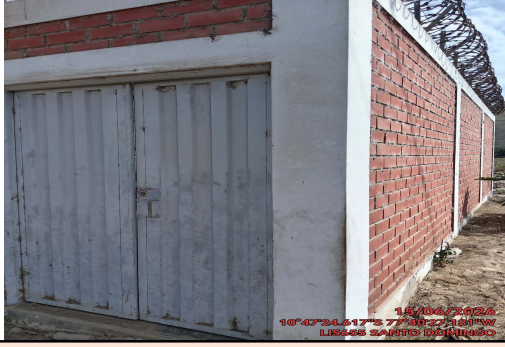
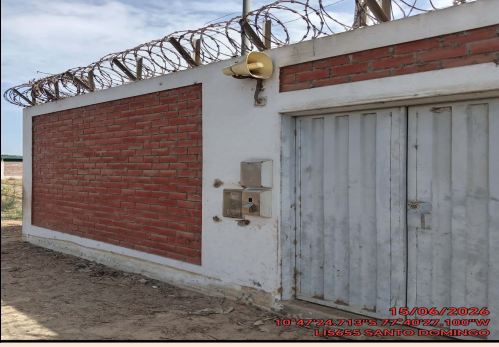
| SELLADO: SELLADO DE EQUIPOS Y DUCTOS POR DONDE INGRESAN LOS CABLES AL GABINETE (CON SIKAFLEX) | | |
|---|---|---|
| LIMPIEZA EXTERIOR: LIMPIEZA EXTERIOR DEL SITE / DESMALEZADO | | |

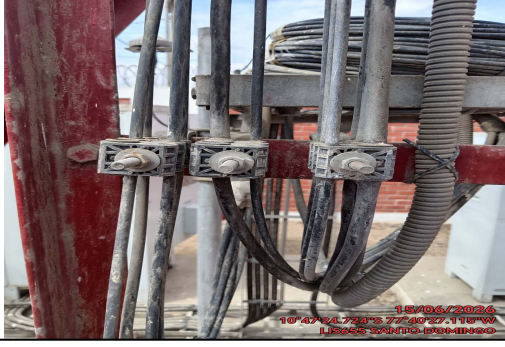
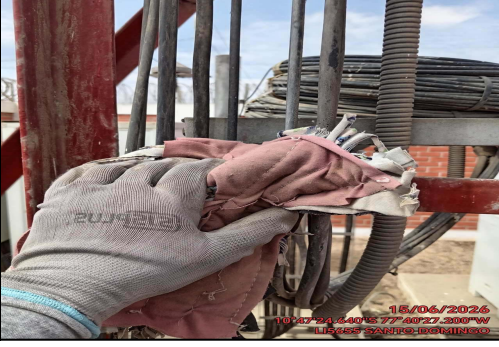
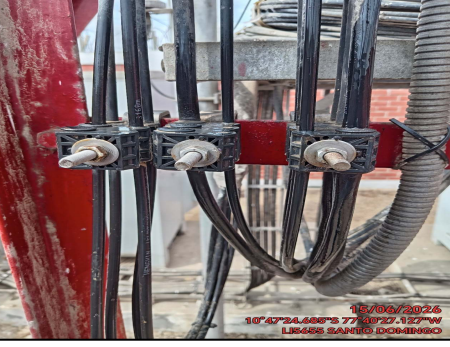
| SELLADO: SELLADO DE EQUIPOS Y DUCTOS POR DONDE INGRESAN LOS CABLES AL GABINETE (CON SIKAFLEX) | | |
|---|---|---|
| CLAMPS: REVISION DE CLAMPS EN CABLES IF, FO Y ENERGIZADO DE RRU's | | |

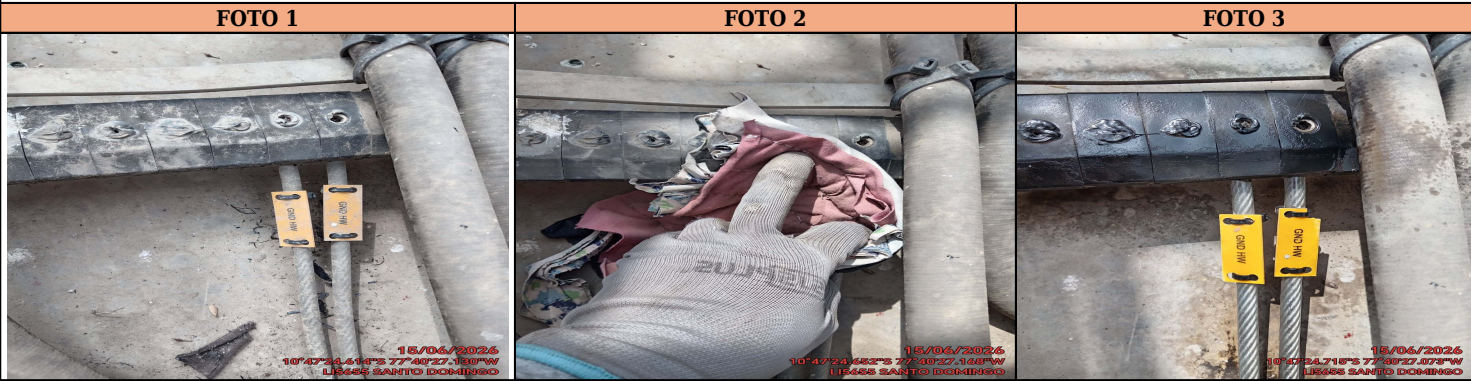
GROUNDING KIT: REVISION DE ATERRAMIENTO DE CABLES IF, FO Y ENERGIZADO DE RRUs

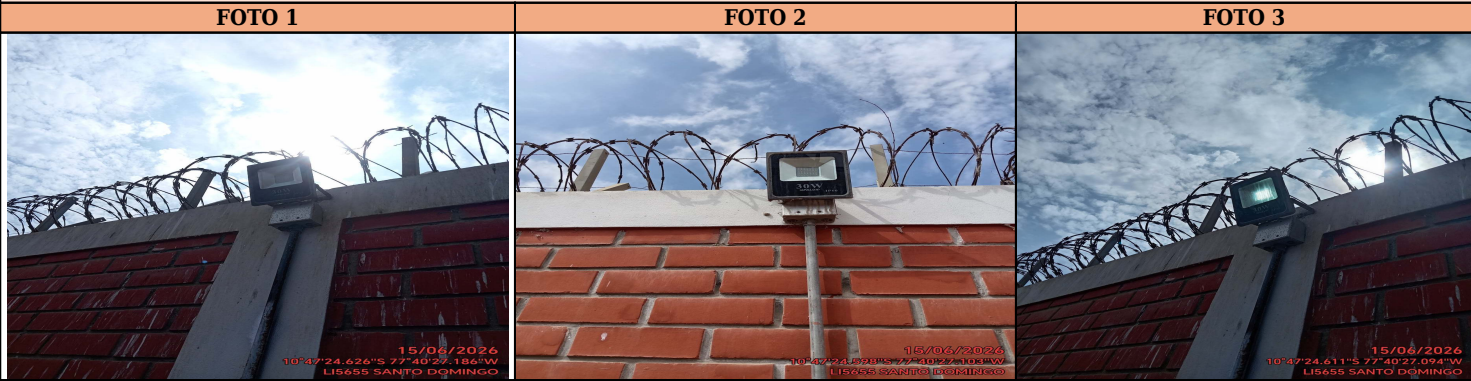
REVISION DEL ESTADO DE LUMINARIA DE EMERGENCIA (LUMINARIA ENCENDIDA Y APAGADA)

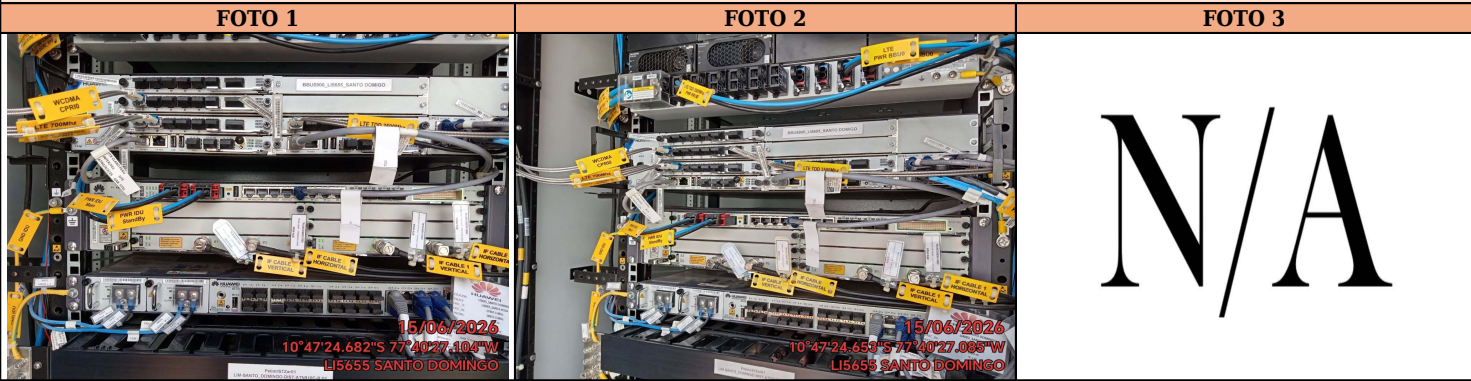
ETIQUETADO DE DATOS, POWER, TIERRA DE IDU Y TIERRA DE BBU CORRECTAMENTE ETIQUETADOS

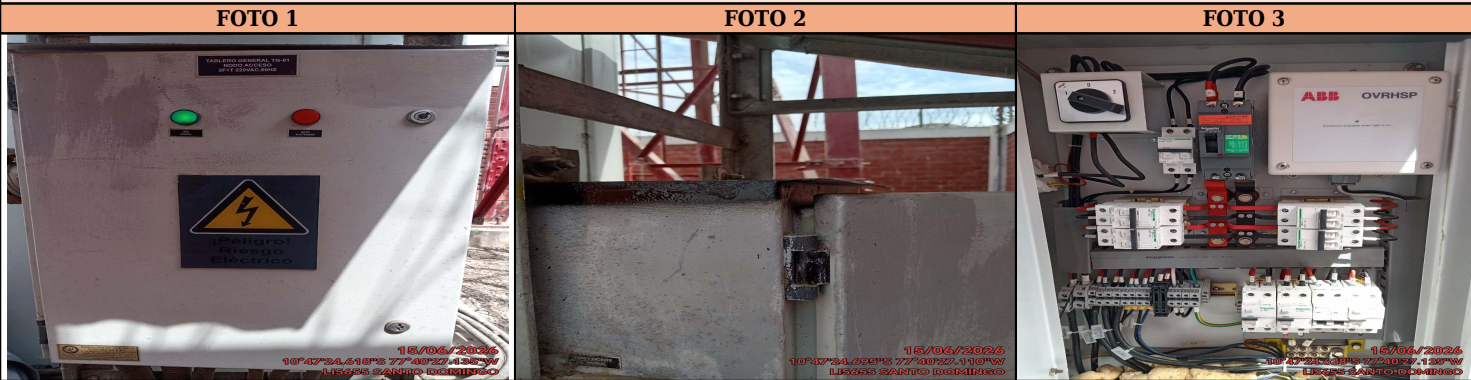
TABLERO PRONATEL: REVISION DEL ESTADO FISICO DE TABLERO (CORROSION / OXIDO)

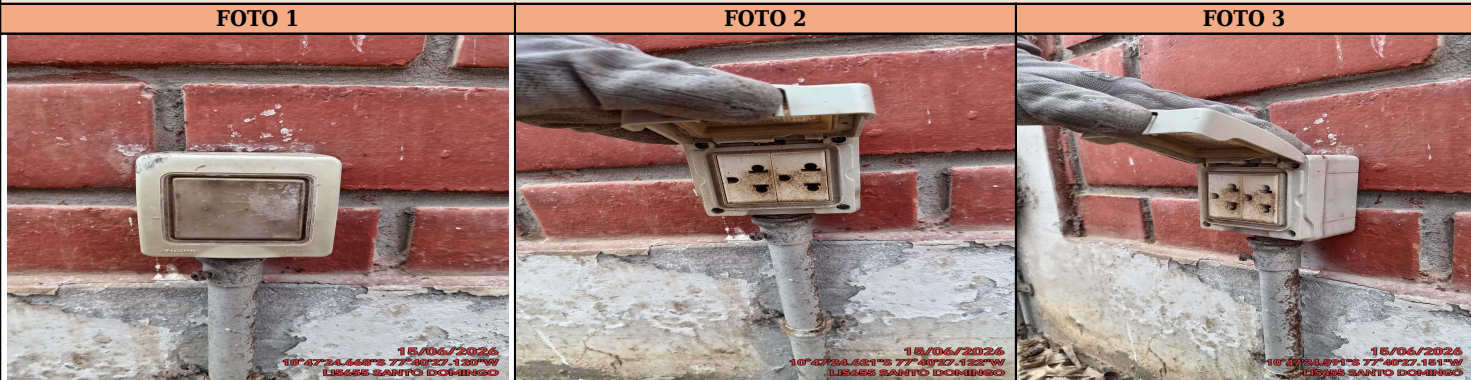
TOMACORRIENTES: REVISION DEL ESTADO FISICO DE TOMACORRIENTES

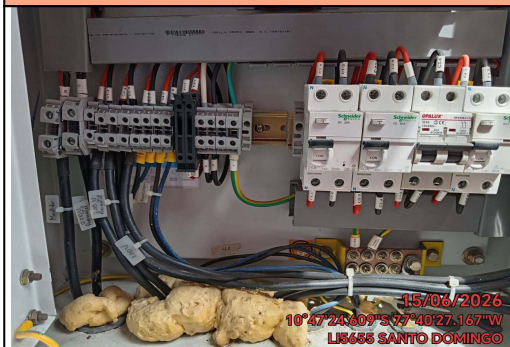
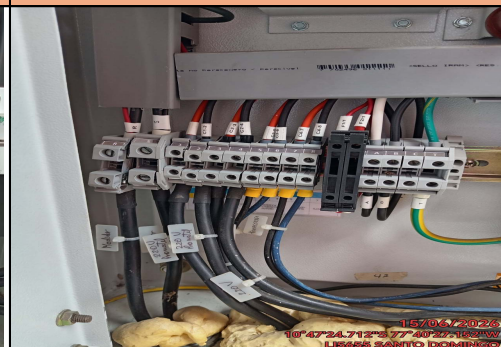
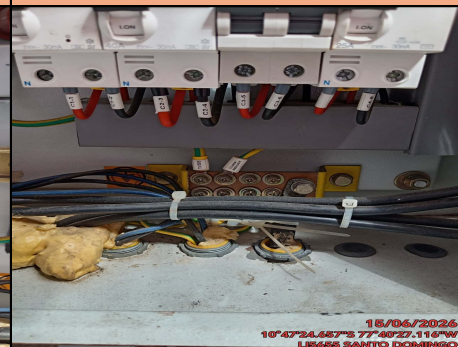
## BORNERAS: DETECCION DE TERMINALES DE CABLES EN TABLERO GENERAL SIN BORNERA

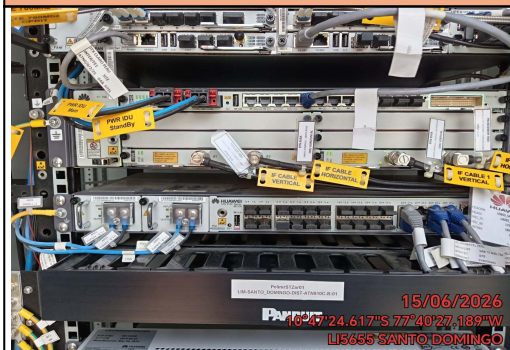
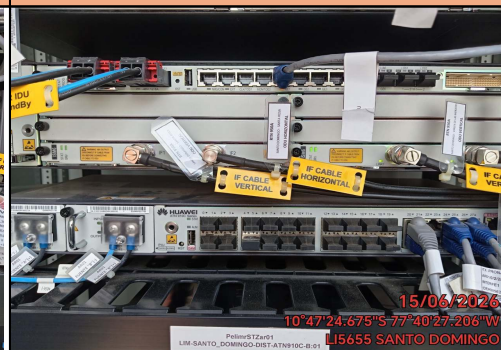
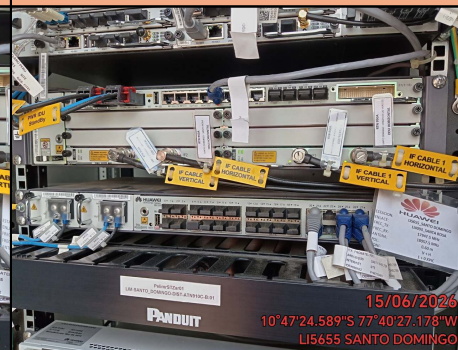
## CONECTORES: DETECCION DE CONECTORES FI EN IDU SIN PROTECCION DE MANGA TERMOCONTRAIBLE
