## REPORTE FOTOGRÁFICO - Sistema de Climatización A/A

**Nombre de la Estación:** SANTO DOMINGO  
**Nombre de Localidad:** SUPE  
**Fecha:** 15/06/2026 - 15/06/2026  
**Dirección:** CENTRO POBLADO SANTO DOMINGO  
**ID site:** LI5655  
**CRQ:** CRQ000000084937

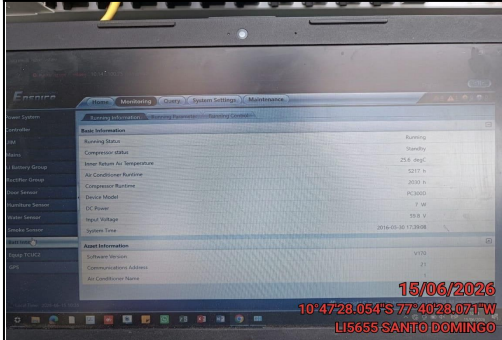
#### ANTES

### VERIFICACION DE PARAMETROS DE OPERACION: TEMPERATURA [°C]
