## REPORTE FOTOGRÁFICO - Sistema de Climatización A/A

**Nombre de la Estacion:** SANTIAGO DE TUNA  
**Nombre de Localidad:** SANTIAGO DE TUNA  
**Fecha:** 15/06/2026 - 15/06/2026  
**Direccion:** CP SANTIAGO DE TUNA  
**ID site:** LI5252  
**CRQ:** CRQ000000084943

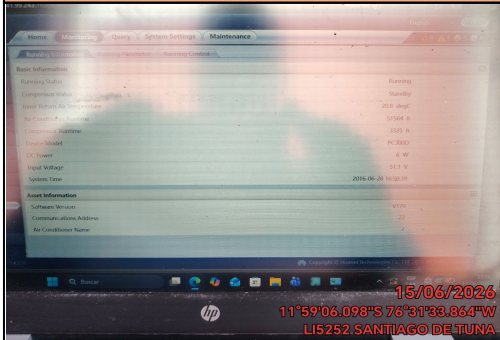
#### ANTES

### VERIFICACION DE PARAMETROS DE OPERACION: TEMPERATURA [°C]

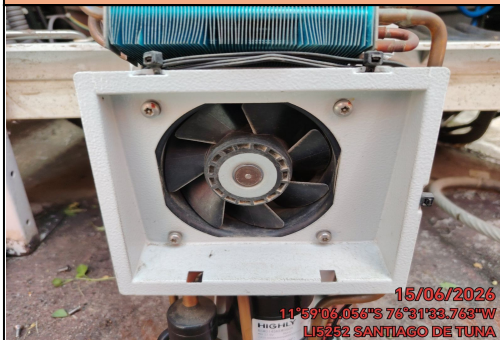
#### ANTES

### LIMPIEZA DE MOTOR DEL CONDENSADOR

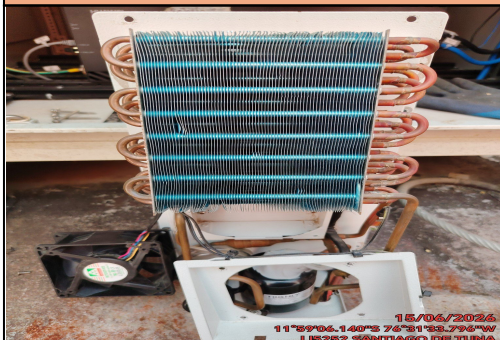
#### ANTES

### LIMPIEZA DE SERPENTIN DEL CONDENSADOR
