## REPORTE FOTOGRÁFICO - SUPERVISION

**Nombre de la Estacion:** PAMPA LIBRE  
**Nombre de Localidad:** CHANCAY  
**Fecha:** 15/06/2026 - 15/06/2026  
**Direccion:** PARCELA A LT7 FUNDO SANTA ROSA (KM 82.5 - CA PANAMERICANA NORTE)  
**ID site:** LI1009  
**CRQ:** CRQ000000084882

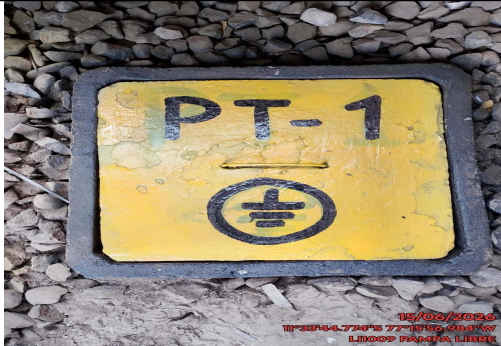
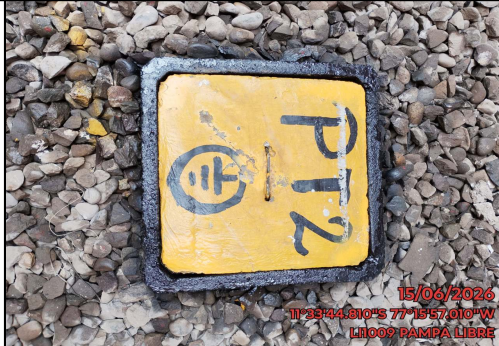
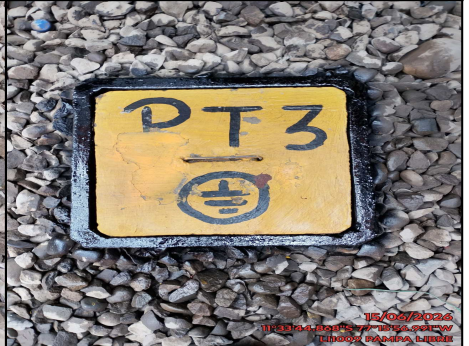
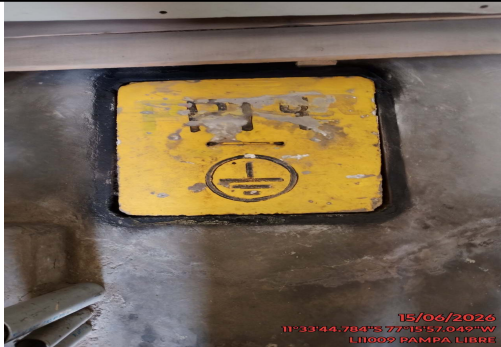
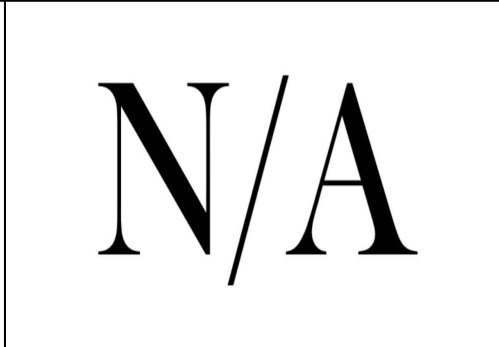
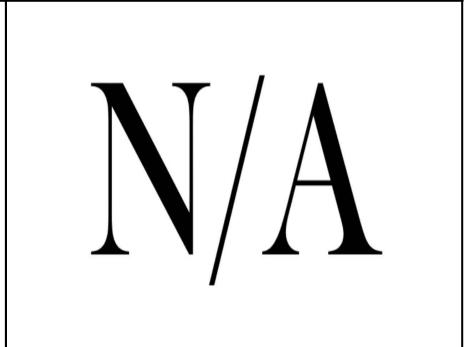
### TAPAS STAP: PINTADO DE TAPAS SEGUN PLANO SPAT

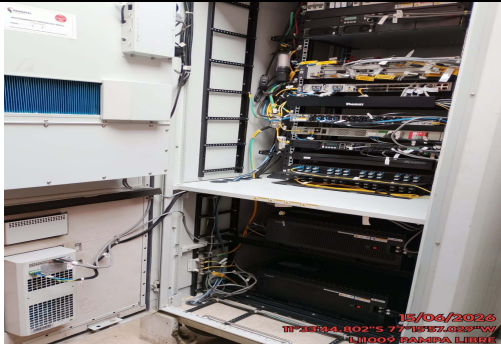
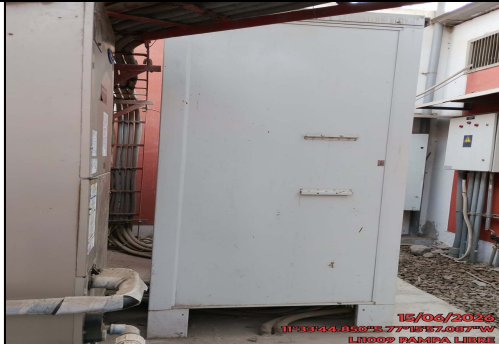
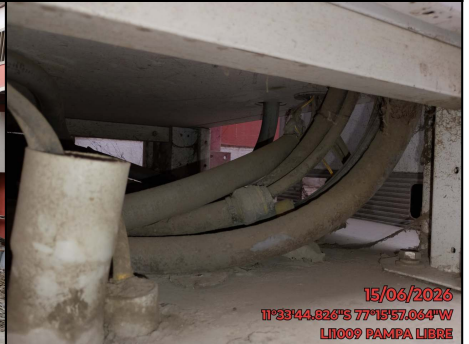
### LIMPIEZA GABINETE: LIMPIEZA DENTRO, PARTE POSTERIOR, PARTE BAJA Y ENTRE LOS GABINETES

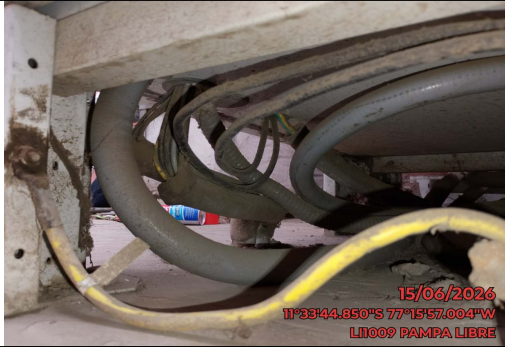
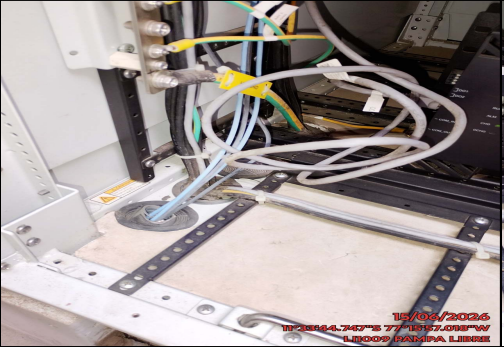
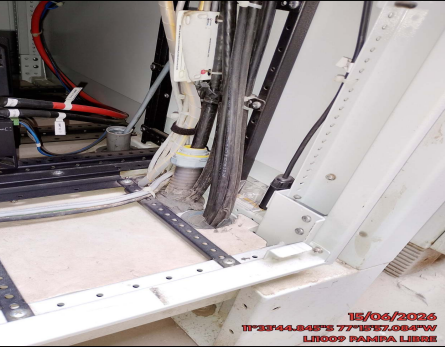
| SELLADO: SELLADO DE EQUIPOS Y DUCTOS POR DONDE INGRESAN LOS CABLES AL GABINETE (CON SIKAFLEX) | | |

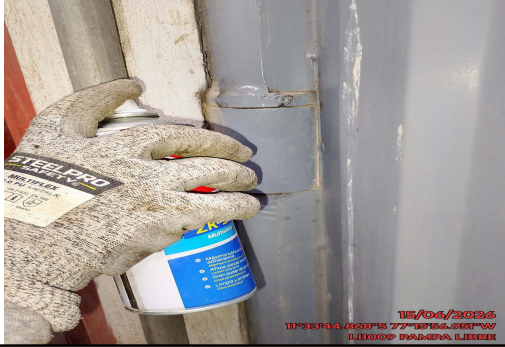
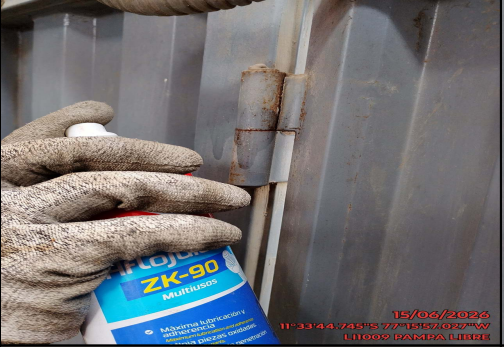
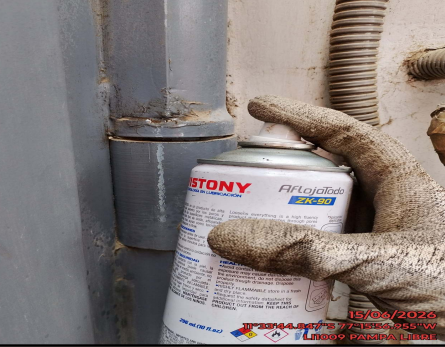
| SELLADO: SELLADO DE EQUIPOS Y DUCTOS POR DONDE INGRESAN LOS CABLES AL GABINETE (CON SIKAFLEX) | | |
|---|---|---|
| ACEITADO: ACEITADO DE PUERTAS Y CANDADOS | | |

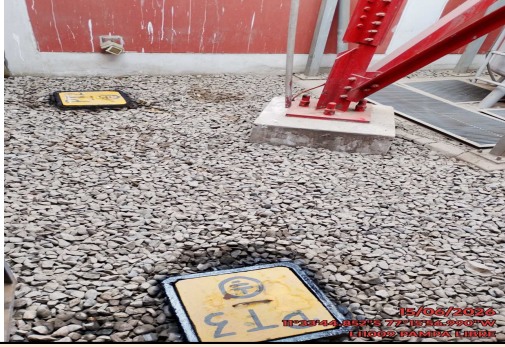
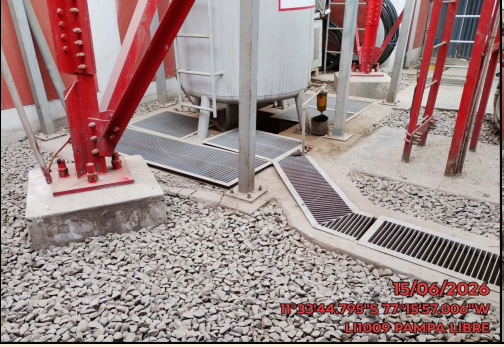
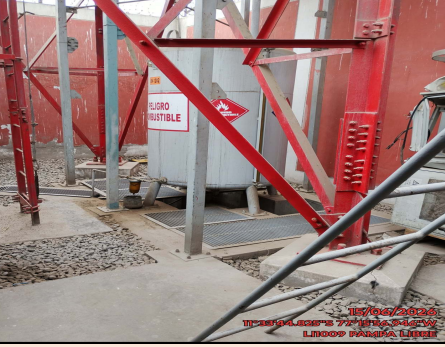
| SELLADO: SELLADO DE EQUIPOS Y DUCTOS POR DONDE INGRESAN LOS CABLES AL GABINETE (CON SIKAFLEX) | | |
|---|---|---|
| LIMPIEZA INTERIOR: LIMPIEZA INTERIOR DEL SITE / DESMALEZADO | | |

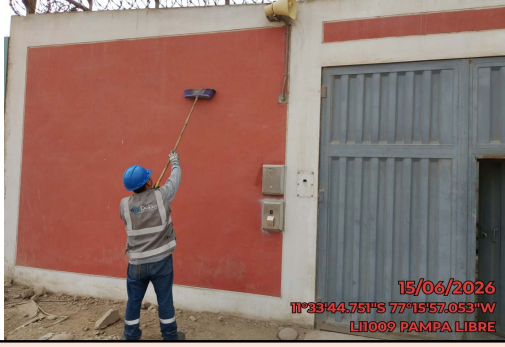
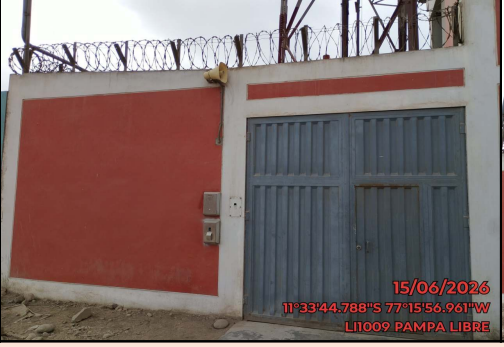
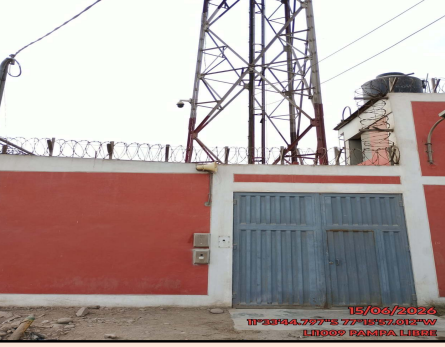
| SELLADO: SELLADO DE EQUIPOS Y DUCTOS POR DONDE INGRESAN LOS CABLES AL GABINETE (CON SIKAFLEX) | | |
|---|---|---|
| LIMPIEZA EXTERIOR: LIMPIEZA EXTERIOR DEL SITE / DESMALEZADO | | |

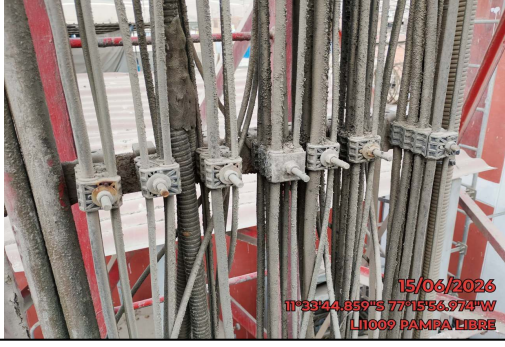
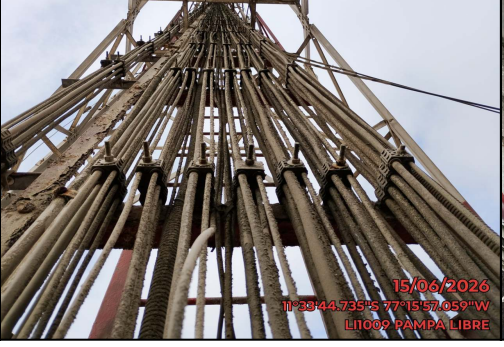
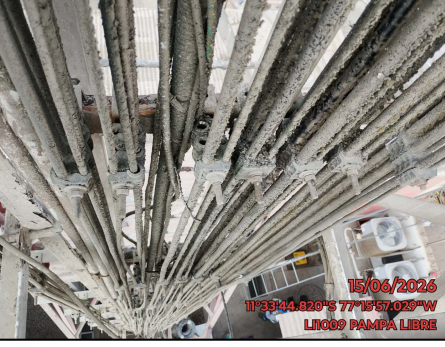
| SELLADO: SELLADO DE EQUIPOS Y DUCTOS POR DONDE INGRESAN LOS CABLES AL GABINETE (CON SIKAFLEX) | | |
|---|---|---|
| CLAMPS: REVISION DE CLAMPS EN CABLES IF, FO Y ENERGIZADO DE RRU's | | |

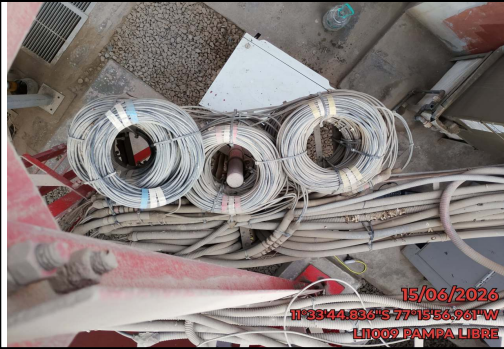
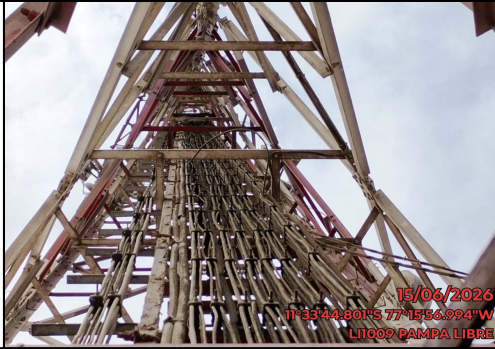
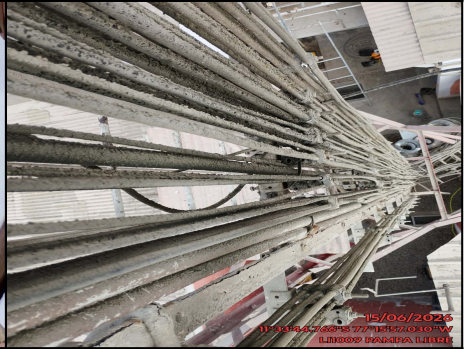
## GROUNDING KIT: REVISION DE ATERRAMIENTO DE CABLES IF, FO Y ENERGIZADO DE RRUs

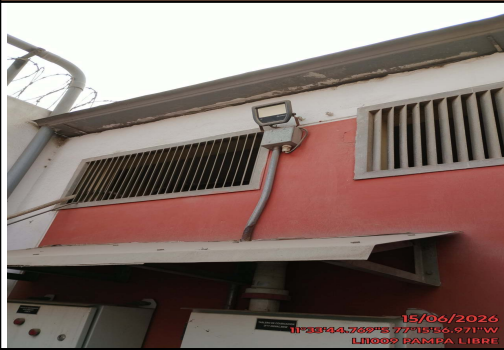
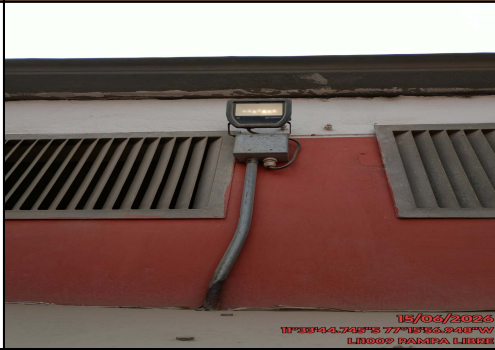
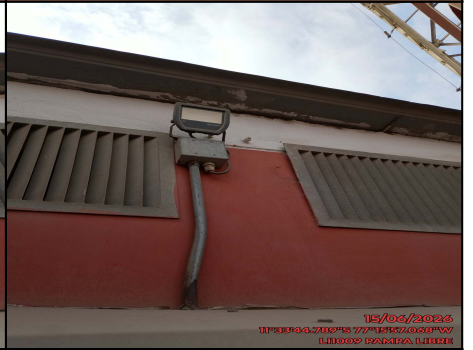
## REVISION DEL ESTADO DE LUMINARIA DE EMERGENCIA (LUMINARIA ENCENDIDA Y APAGADA)

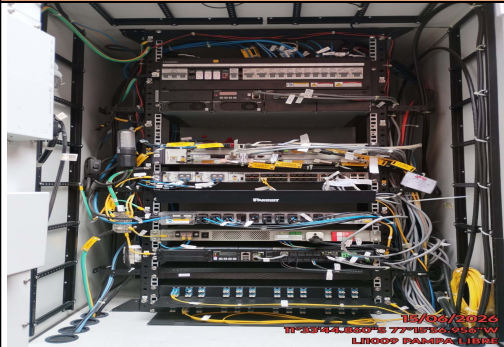
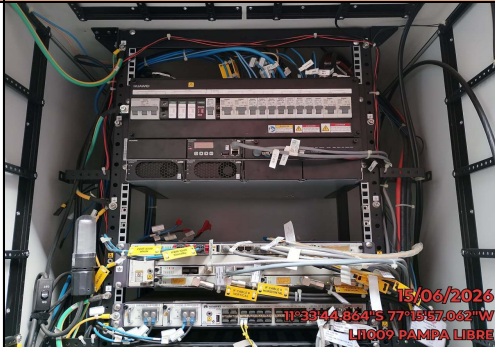
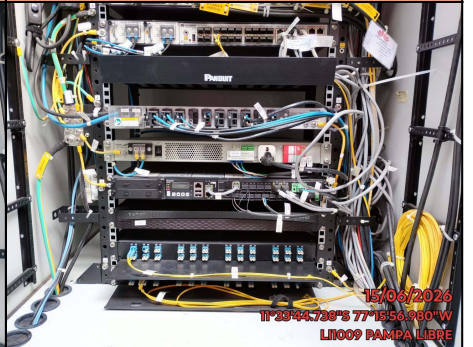
## ETIQUETADO DE DATOS, POWER, TIERRA DE IDU Y TIERRA DE BBU CORRECTAMENTE ETIQUETADOS

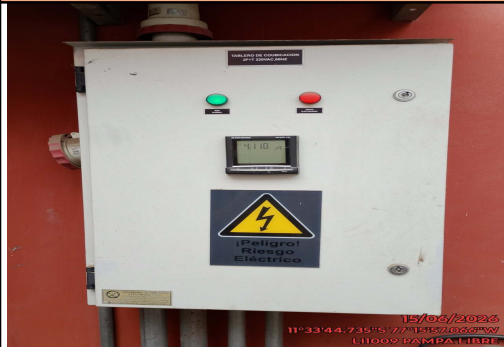
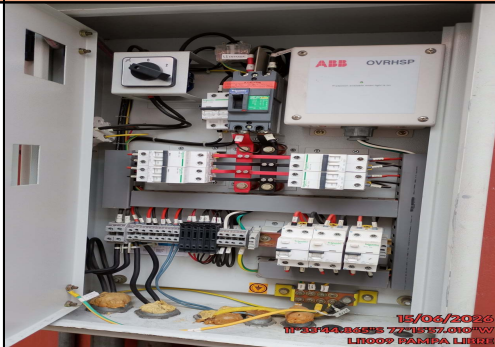
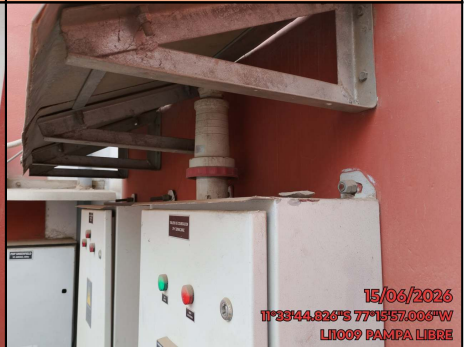
## TABLERO PRONATEL: REVISION DEL ESTADO FISICO DE TABLERO (CORROSION / OXIDO)

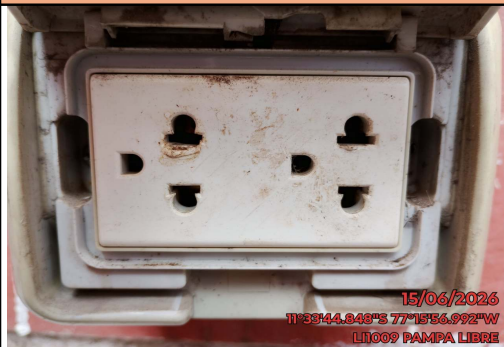
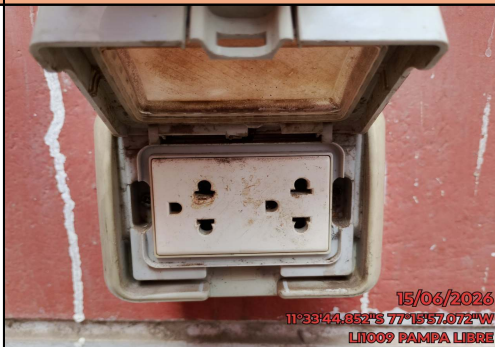
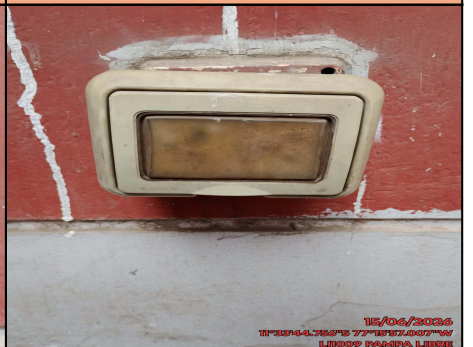
## TOMACORRIENTES: REVISION DEL ESTADO FISICO DE TOMACORRIENTES

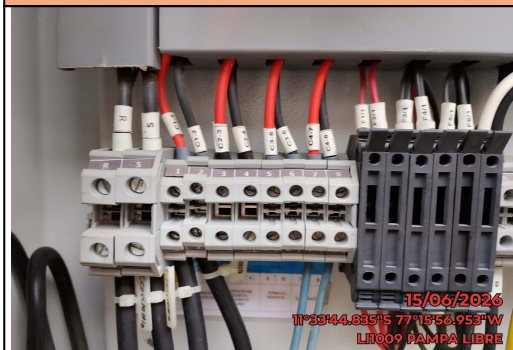
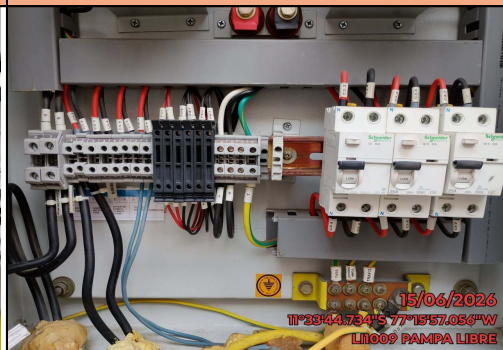
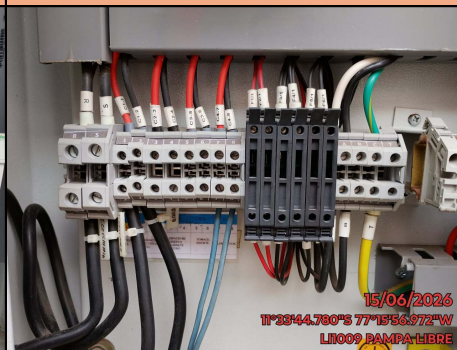
**BORNERAS: DETECCION DE TERMINALES DE CABLES EN TABLERO GENERAL SIN BORNERA**

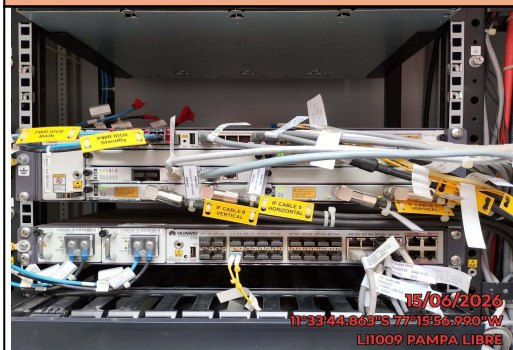
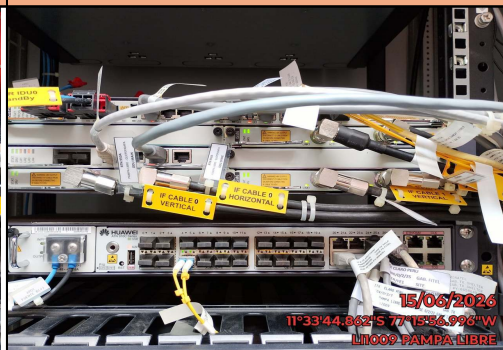
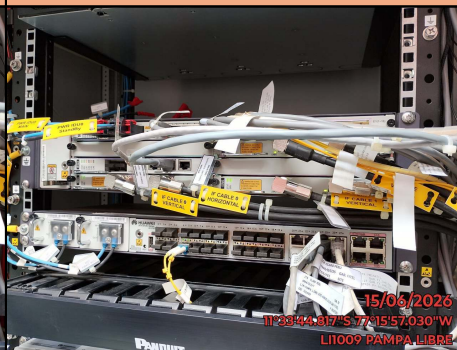
**CONECTORES: DETECCION DE CONECTORES FI EN IDU SIN PROTECCION DE MANGA TERMOCONTRAIBLE**
