## REPORTE FOTOGRÁFICO - Sistema de Transmisión

**Nombre de la Estacion:** RACM4 YAUYOS  
**Nombre de Localidad:** YAUYOS  
**Fecha:** 15/06/2026 - 15/06/2026  
**Dirección:** JR GENERAL VALERA S/N L1 M53 - CP YAUYOS - SECTOR 1 (BARRIO)  
**ID site:** LI8924  
**CRQ:** CRQ00000084947

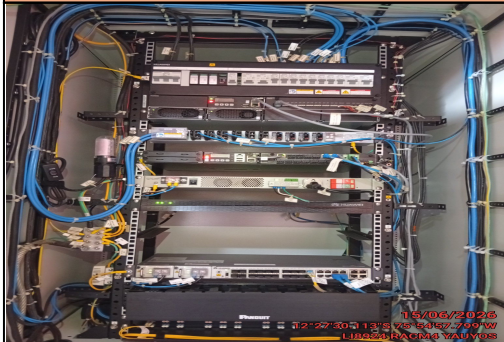
#### ANTES

### EQUIPOS BBU, ROUTER O MW: VERIFICAR ESTADO DE EQUIPOS, LED DE ALARMAS, LIMPIEZA TECNICA Y SOPLETEADO

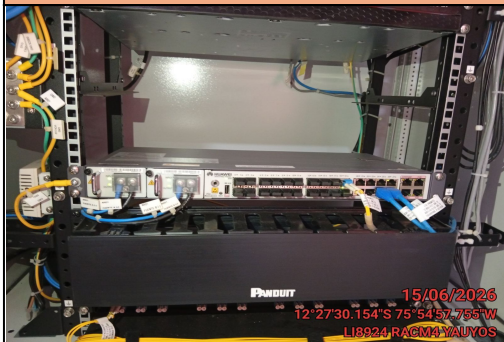
#### ANTES

### TARJETAS: AJUSTE DE ELEMENTOS Y CONEXIONES

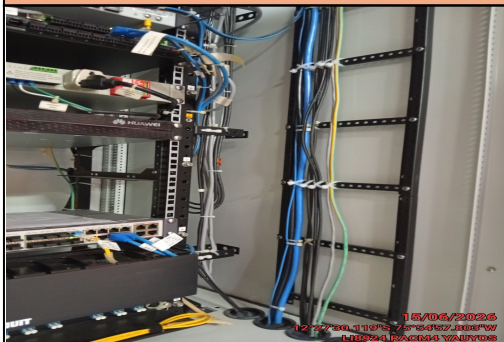
#### ANTES

### CABLES: LIMPIEZA TECNICA Y ORDENAMIENTO DE CABLES

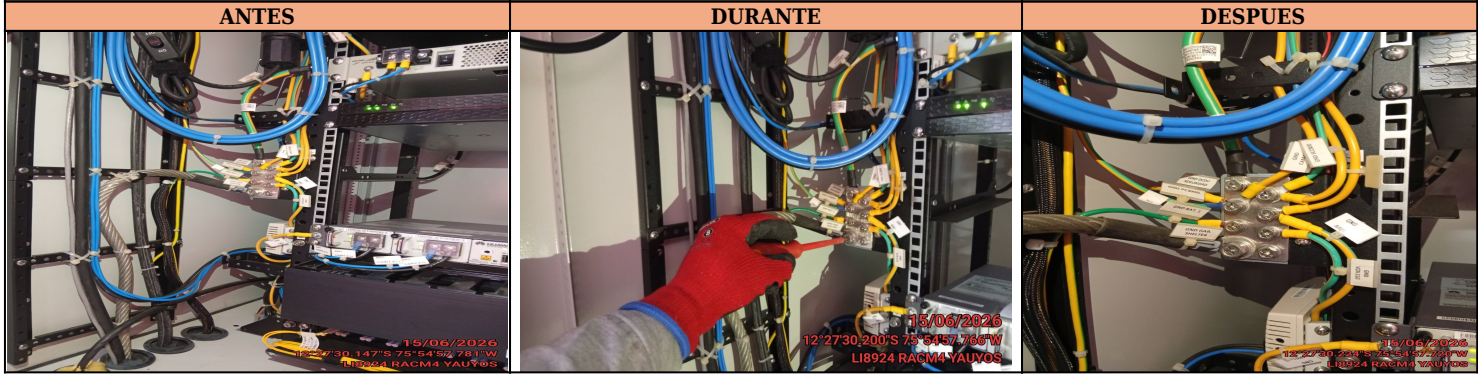
VERIFICACION Y AJUSTE DE ATERRAMIENTO

| Transporte | Estado | |
|---|---|---|
| Aterramiento | OK | Verificar Línea a tierra de todos los equipos del Sistema |
