## REPORTE FOTOGRÁFICO - Sistema de Energia LBT

Nombre de la Estacion: SANTIAGO DE TUNA  
Nombre de Localidad: SANTIAGO DE TUNA  
Fecha: 15/06/2026 - 15/06/2026  
Direccion: CP SANTIAGO DE TUNA  
ID site: LI5252  
CRQ: CRQ000000084943

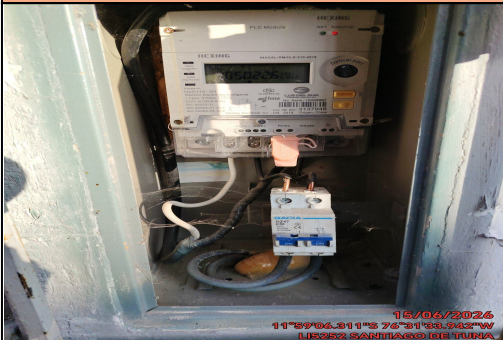
#### ANTES

### LIMPIEZA Y MEDICION DE AISLAMIENTO DE CONDUCTOR
