## REPORTE FOTOGRÁFICO - SUPERVISION

**Nombre de la Estacion:** SANTIAGO DE TUNA  
**Nombre de Localidad:** SANTIAGO DE TUNA  
**Fecha:** 15/06/2026 - 15/06/2026  
**Dirección:** CP SANTIAGO DE TUNA  
**ID site:** LI5252  
**CRQ:** CRQ000000084943

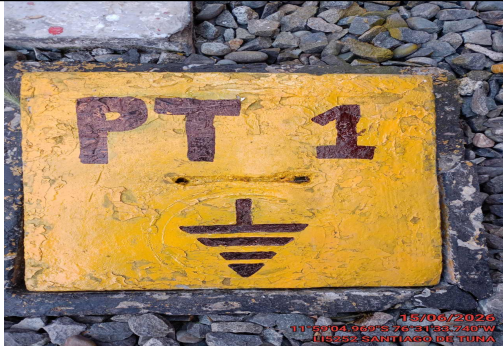
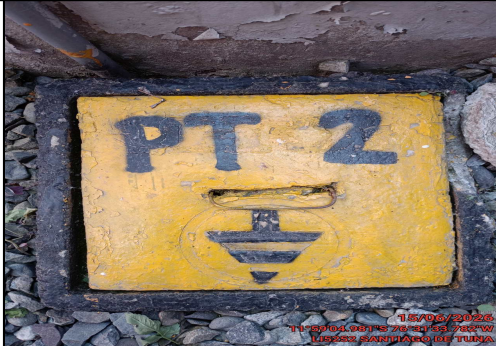
### TAPAS STAP: PINTADO DE TAPAS SEGUN PLANO SPAT

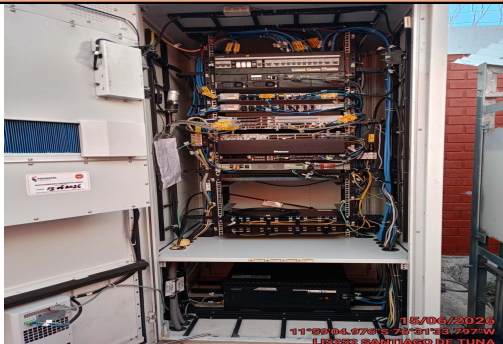
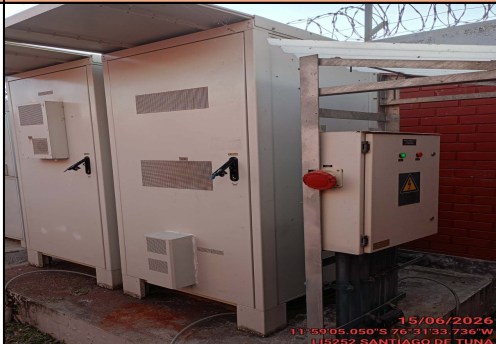
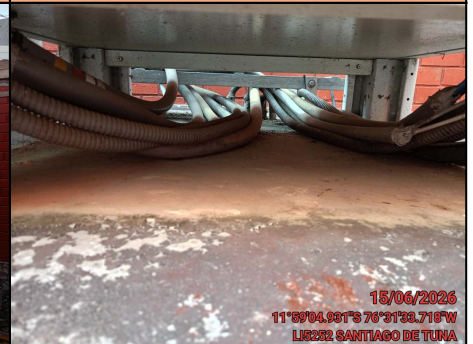
### LIMPIEZA GABINETE: LIMPIEZA DENTRO, PARTE POSTERIOR, PARTE BAJA Y ENTRE LOS GABINETES

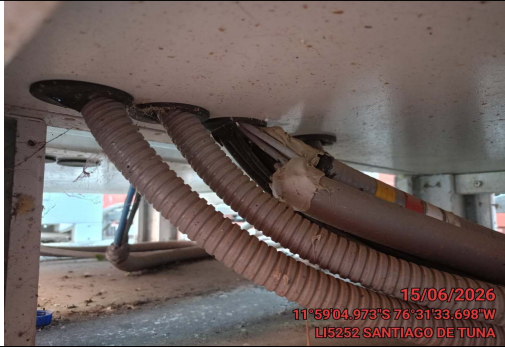
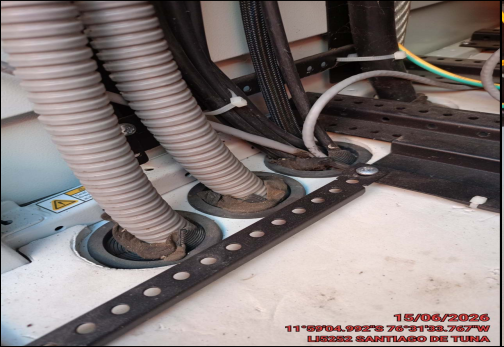
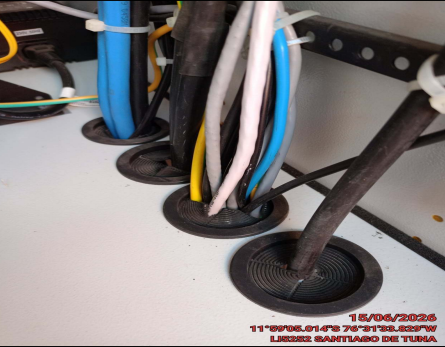
| SELLADO: SELLADO DE EQUIPOS Y DUCTOS POR DONDE INGRESAN LOS CABLES AL GABINETE (CON SIKAFLEX) | | |

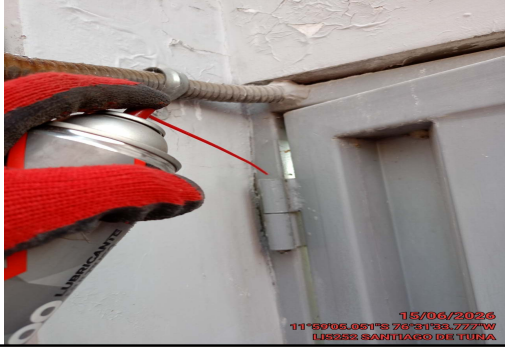
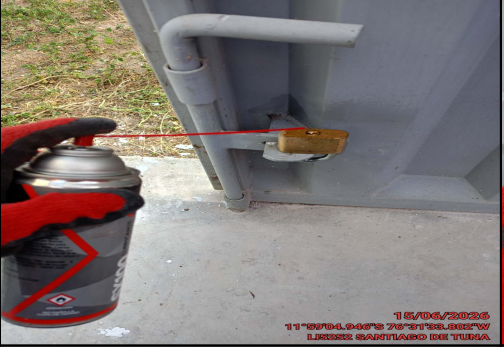
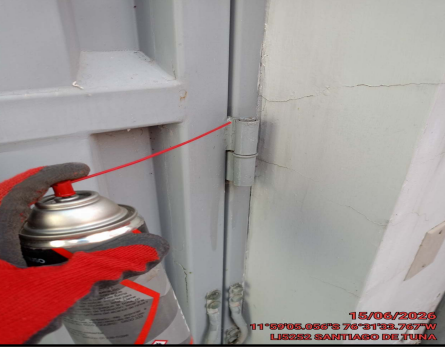
| SELLADO: SELLADO DE EQUIPOS Y DUCTOS POR DONDE INGRESAN LOS CABLES AL GABINETE (CON SIKAFLEX) | | |
|---|---|---|
| ACEITADO: ACEITADO DE PUERTAS Y CANDADOS | | |

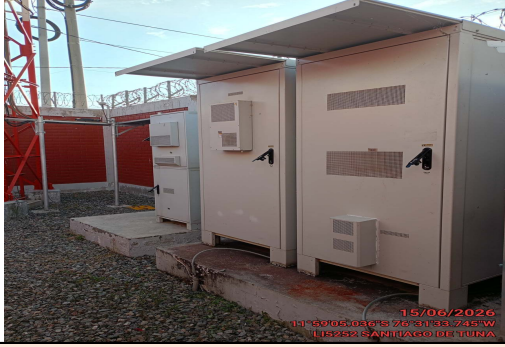
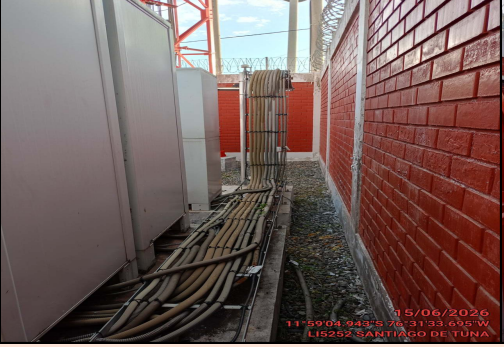
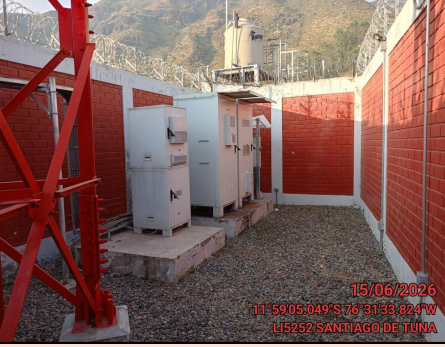
| SELLADO: SELLADO DE EQUIPOS Y DUCTOS POR DONDE INGRESAN LOS CABLES AL GABINETE (CON SIKAFLEX) | | |
|---|---|---|
| LIMPIEZA INTERIOR: LIMPIEZA INTERIOR DEL SITE / DESMALEZADO | | |

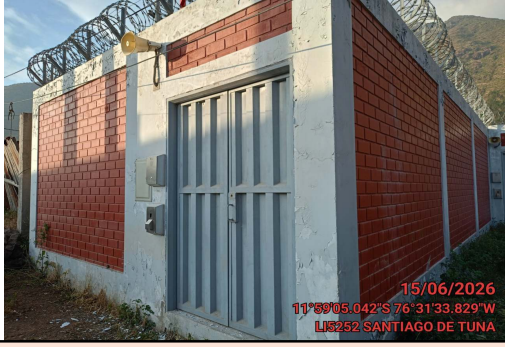
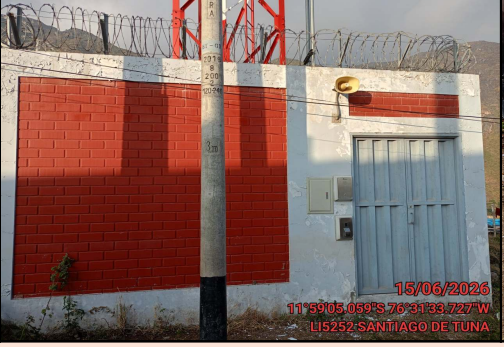
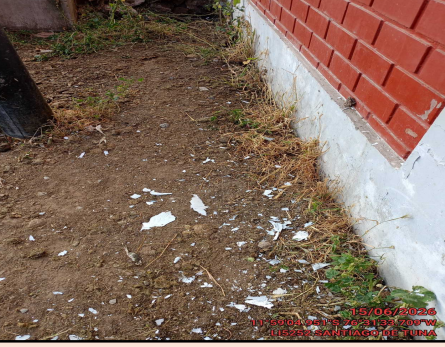
| SELLADO: SELLADO DE EQUIPOS Y DUCTOS POR DONDE INGRESAN LOS CABLES AL GABINETE (CON SIKAFLEX) | | |
|---|---|---|
| LIMPIEZA EXTERIOR: LIMPIEZA EXTERIOR DEL SITE / DESMALEZADO | | |

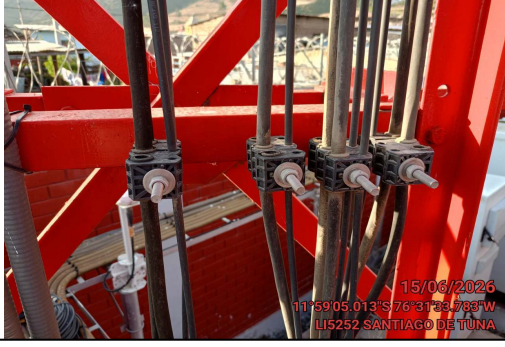
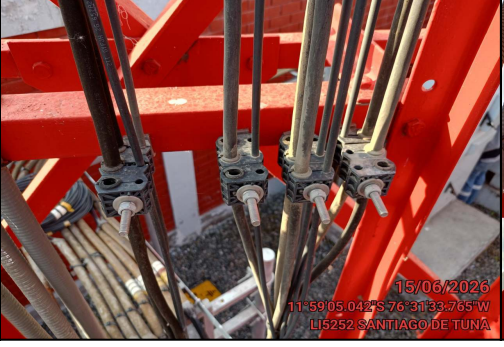
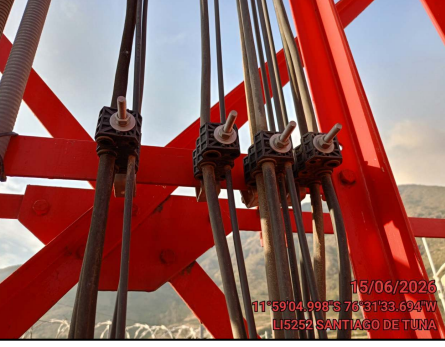
| SELLADO: SELLADO DE EQUIPOS Y DUCTOS POR DONDE INGRESAN LOS CABLES AL GABINETE (CON SIKAFLEX) | | |
|---|---|---|
| CLAMPS: REVISION DE CLAMPS EN CABLES IF, FO Y ENERGIZADO DE RRU's | | |

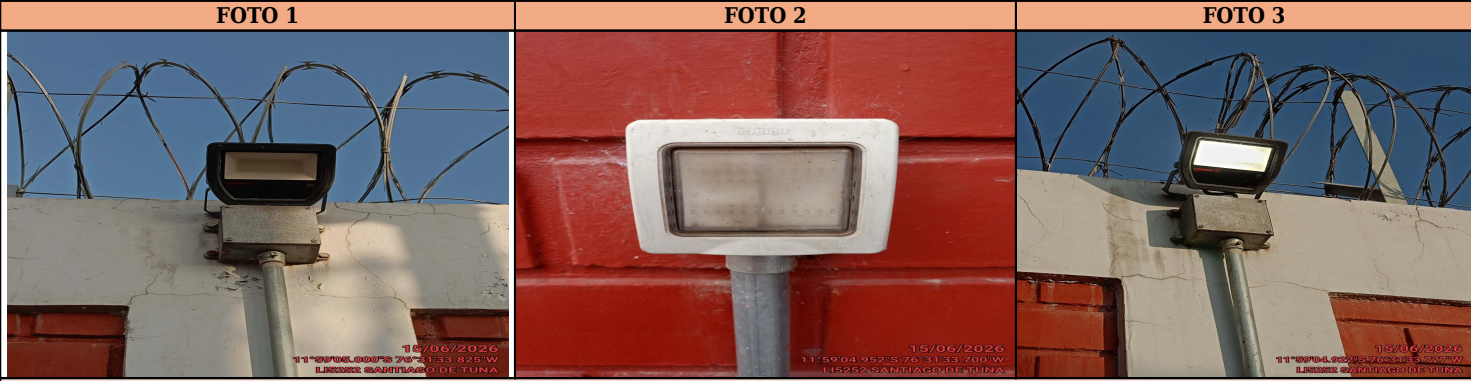
REVISION DEL ESTADO DE LUMINARIA DE EMERGENCIA (LUMINARIA ENCENDIDA Y APAGADA)

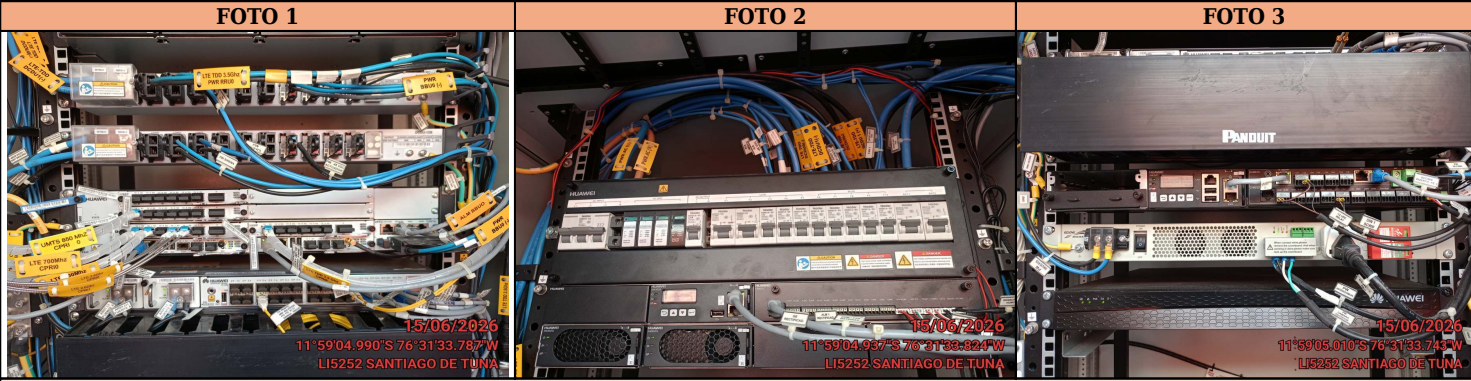
ETIQUETADO DE DATOS, POWER, TIERRA DE IDU Y TIERRA DE BBU CORRECTAMENTE ETIQUETADOS

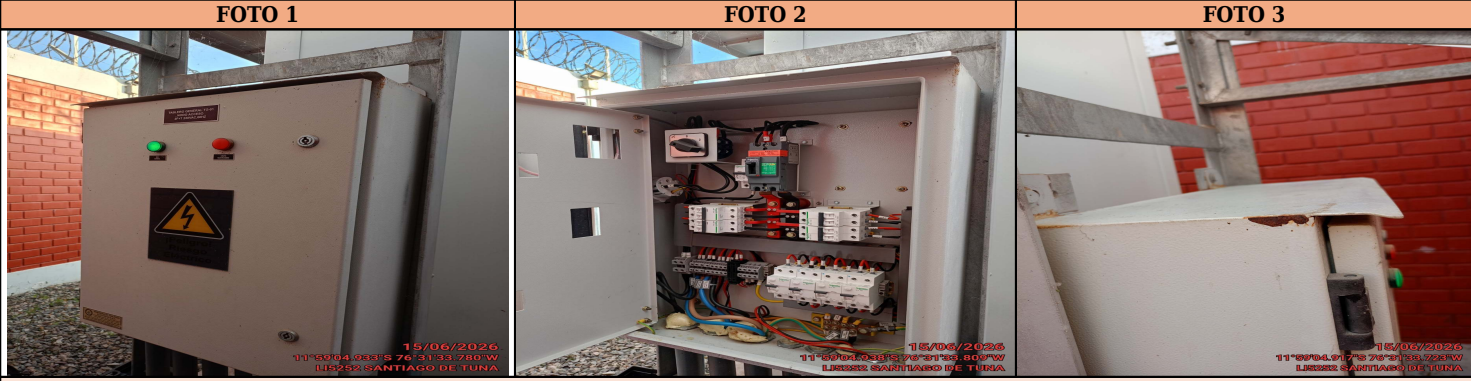
TABLERO PRONATEL: REVISION DEL ESTADO FISICO DE TABLERO (CORROSION / OXIDO)

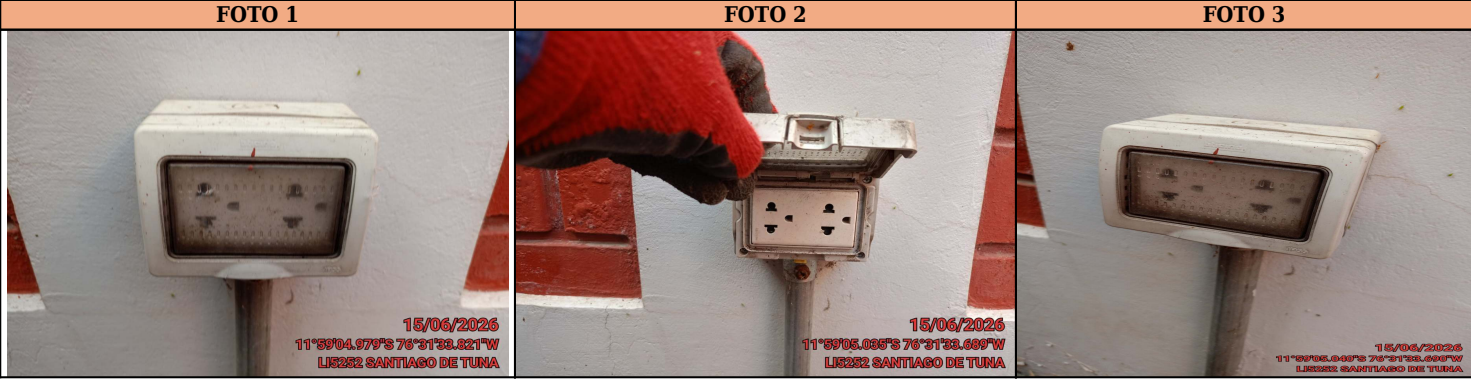
TOMACORRIENTES: REVISION DEL ESTADO FISICO DE TOMACORRIENTES

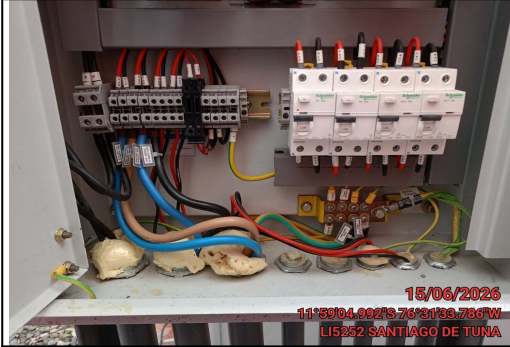
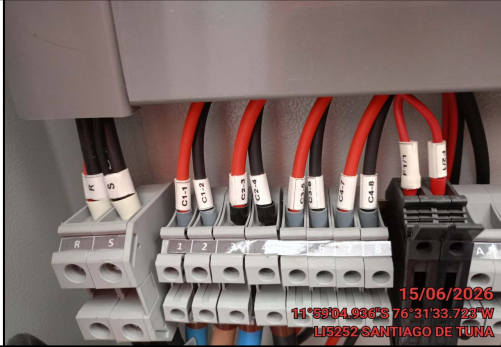
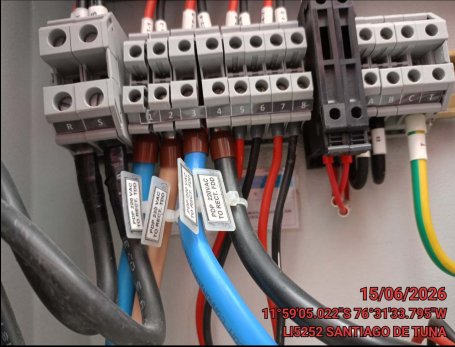
**BORNERAS: DETECCION DE TERMINALES DE CABLES EN TABLERO GENERAL SIN BORNERA**

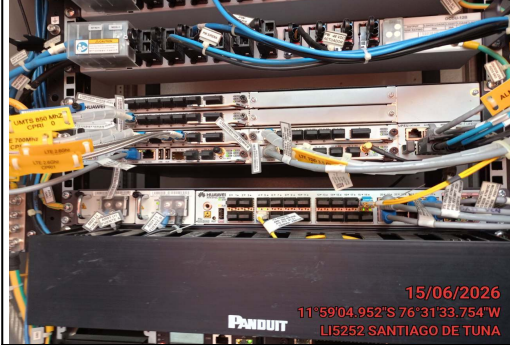
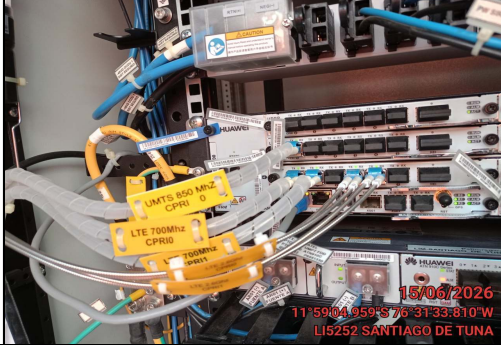
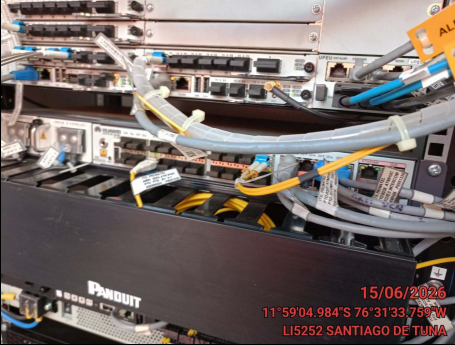
**CONECTORES: DETECCION DE CONECTORES FI EN IDU SIN PROTECCION DE MANGA TERMOCONTRAIBLE**
