## REPORTE FOTOGRÁFICO - SUPERVISION

**Nombre de la Estacion:** RACM4 YAUYOS  
**Nombre de Localidad:** YAUYOS  
**Fecha:** 15/06/2026 - 15/06/2026  
**Dirección:** JR GENERAL VALERA S/N L1 M53 - CP YAUYOS - SECTOR 1 (BARRIO)  
**ID site:** LI8924  
**CRQ:** CRQ000000084947

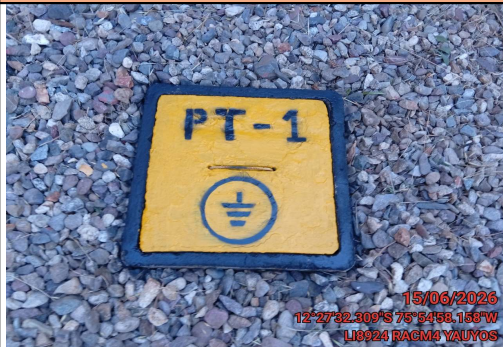
FOTO 1

### TAPAS STAP: PINTADO DE TAPAS SEGUN PLANO SPAT

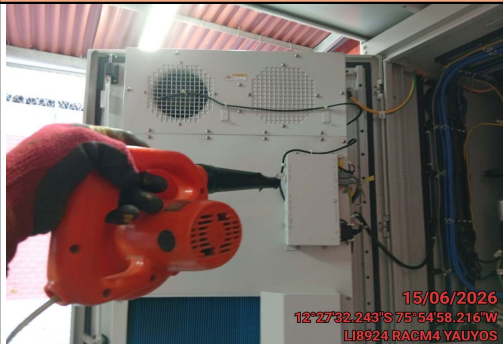
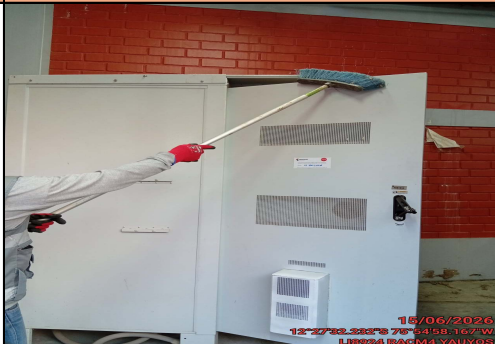
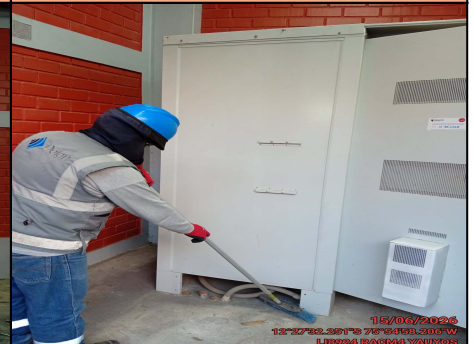
### LIMPIEZA GABINETE: LIMPIEZA DENTRO, PARTE POSTERIOR, PARTE BAJA Y ENTRE LOS GABINETES

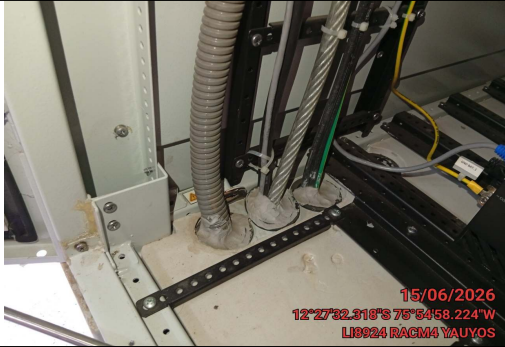
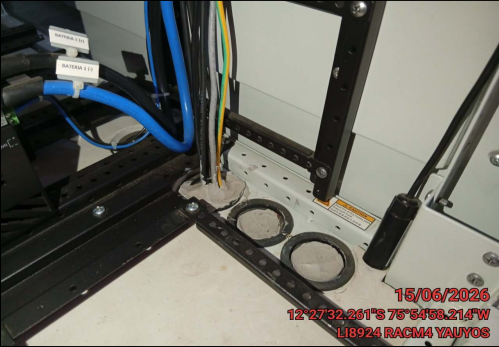
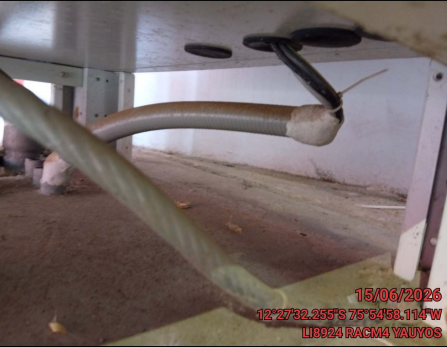
| SELLADO: SELLADO DE EQUIPOS Y DUCTOS POR DONDE INGRESAN LOS CABLES AL GABINETE (CON SIKAFLEX) | | |

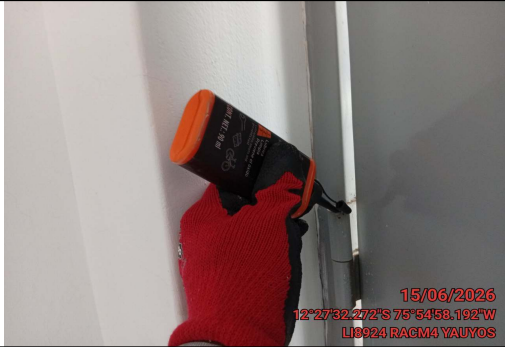
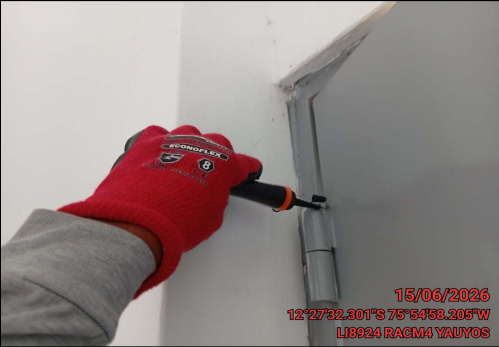
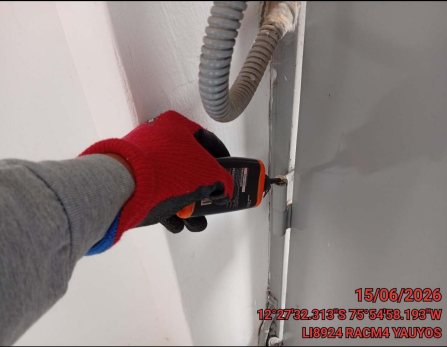
| SELLADO: SELLADO DE EQUIPOS Y DUCTOS POR DONDE INGRESAN LOS CABLES AL GABINETE (CON SIKAFLEX) | | |
|---|---|---|
| ACEITADO: ACEITADO DE PUERTAS Y CANDADOS | | |

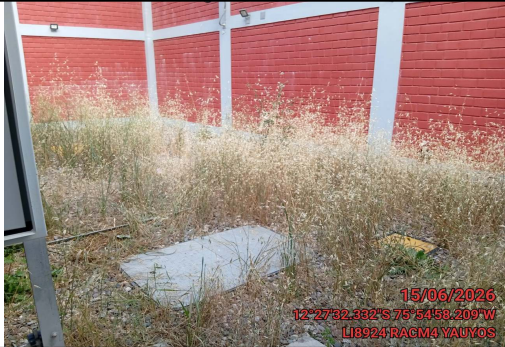
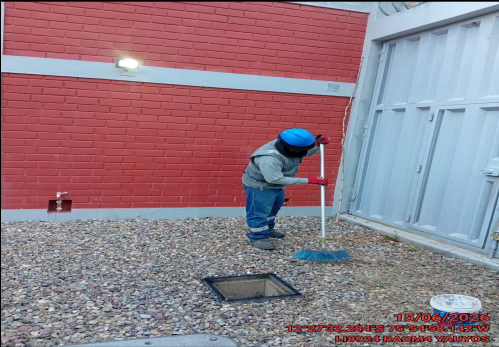
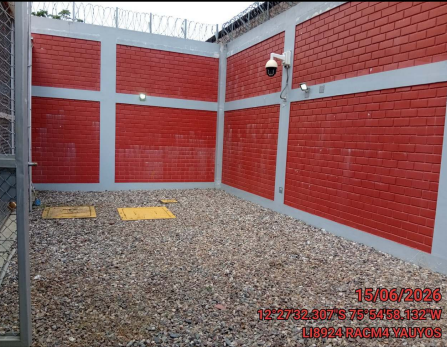
| SELLADO: SELLADO DE EQUIPOS Y DUCTOS POR DONDE INGRESAN LOS CABLES AL GABINETE (CON SIKAFLEX) | | |
|---|---|---|
| LIMPIEZA INTERIOR: LIMPIEZA INTERIOR DEL SITE / DESMALEZADO | | |

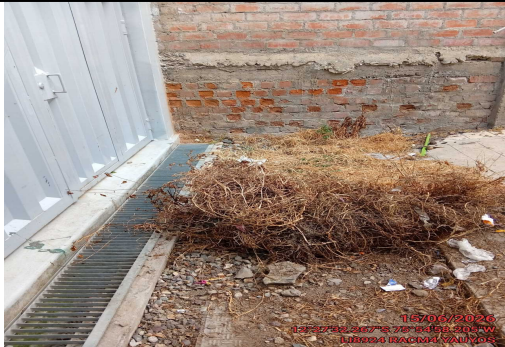
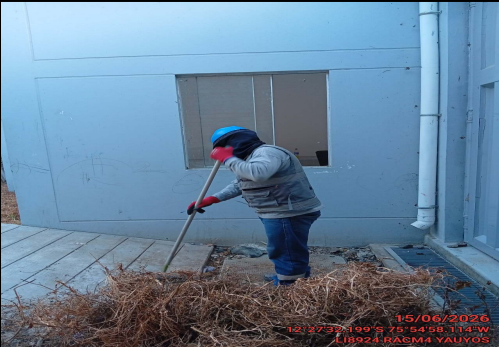
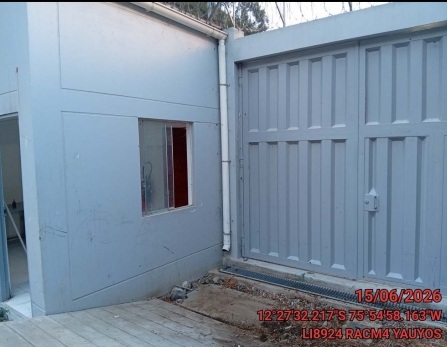
| SELLADO: SELLADO DE EQUIPOS Y DUCTOS POR DONDE INGRESAN LOS CABLES AL GABINETE (CON SIKAFLEX) | | |
|---|---|---|
| LIMPIEZA EXTERIOR: LIMPIEZA EXTERIOR DEL SITE / DESMALEZADO | | |

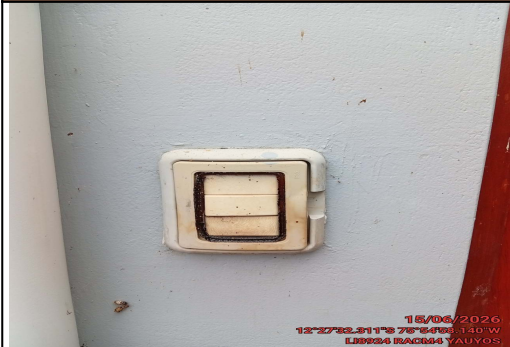
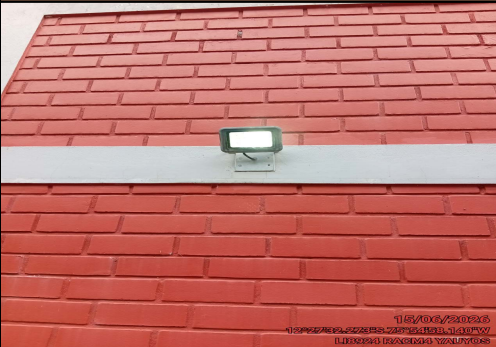
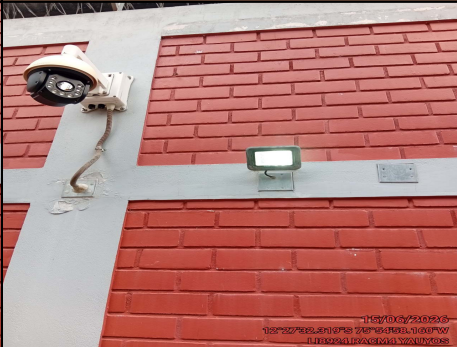
**REVISION DEL ESTADO DE LUMINARIA DE EMERGENCIA (LUMINARIA ENCENDIDA Y APAGADA)**

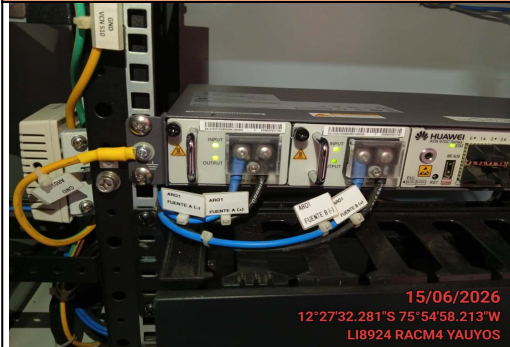
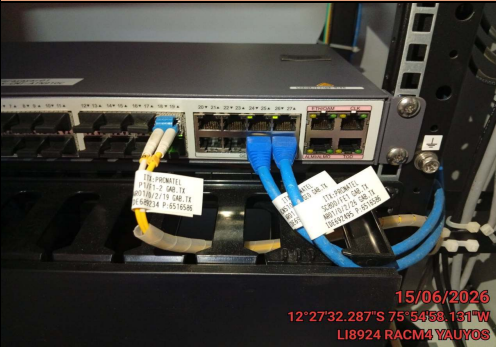
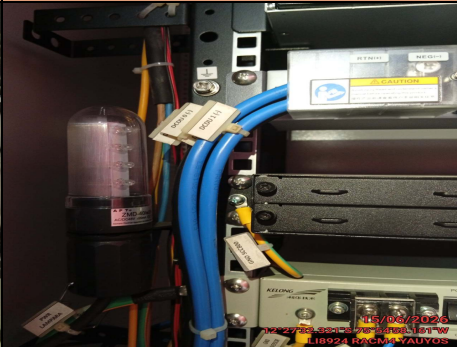
**ETIQUETADO DE DATOS, POWER, TIERRA DE IDU Y TIERRA DE BBU CORRECTAMENTE ETIQUETADOS**

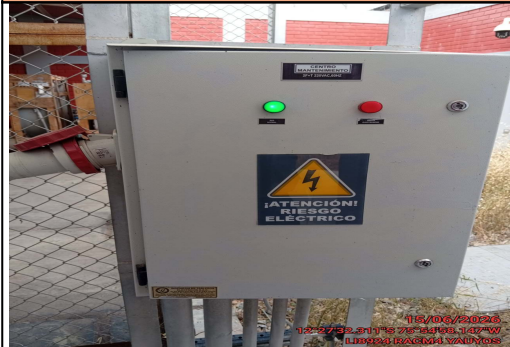
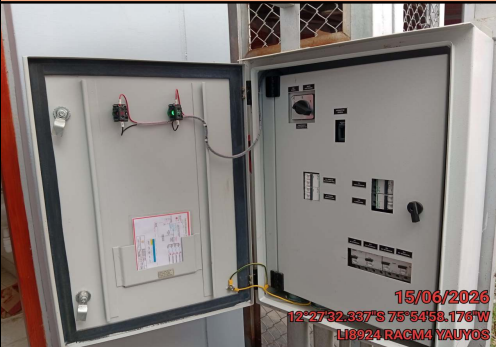
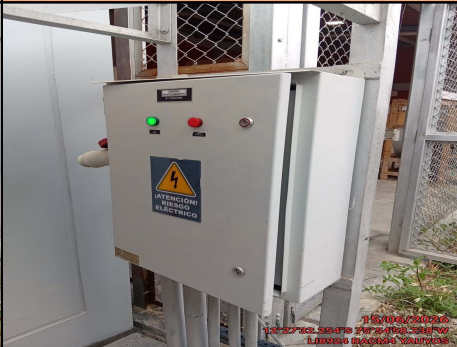
**TABLERO PRONATEL: REVISION DEL ESTADO FISICO DE TABLERO (CORROSION / OXIDO)**

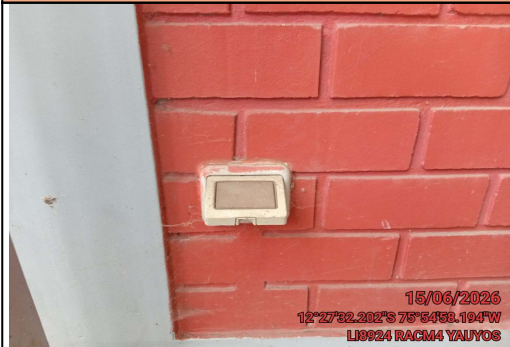
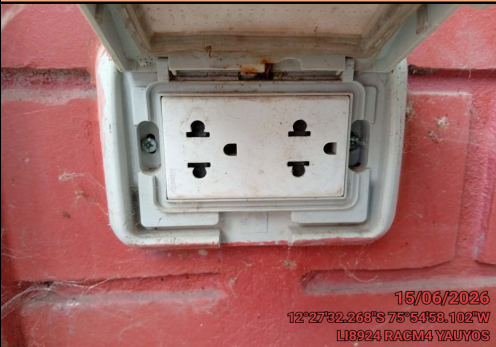
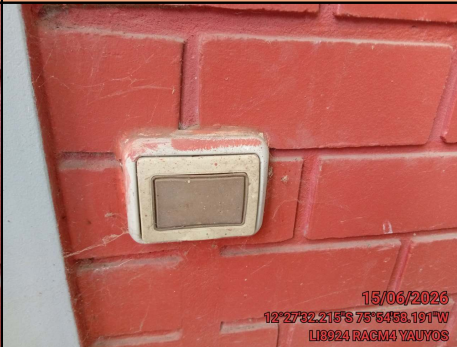
**TOMACORRIENTES: REVISION DEL ESTADO FISICO DE TOMACORRIENTES**
