## REPORTE FOTOGRÁFICO - SUPERVISION

**Nombre de la Estacion:** SANTA CRUZ SAN LUIS  
**Nombre de Localidad:** SAN LUIS  
**Fecha:** 15/06/2026 - 15/06/2026  
**Direccion:** CP SANTA CRUZ  
**ID site:** LI4759  
**CRQ:** CRQ000000084945

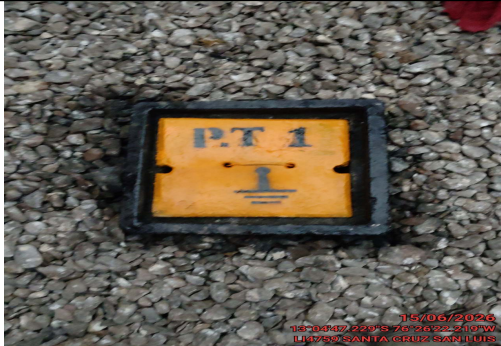
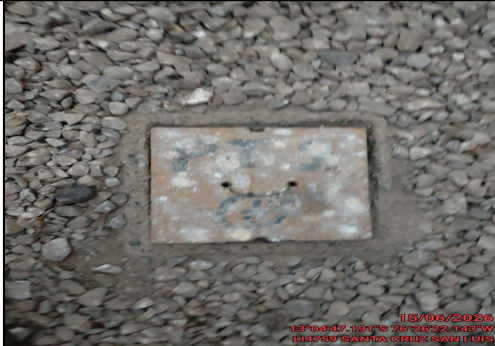
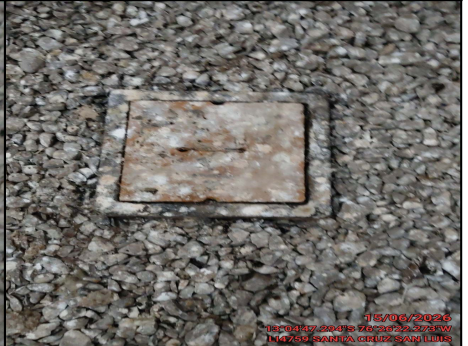
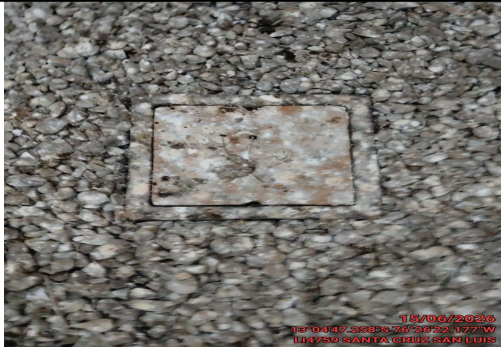
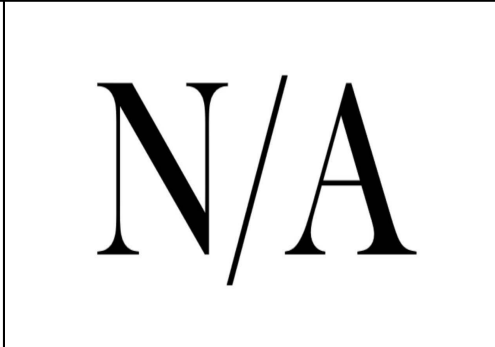
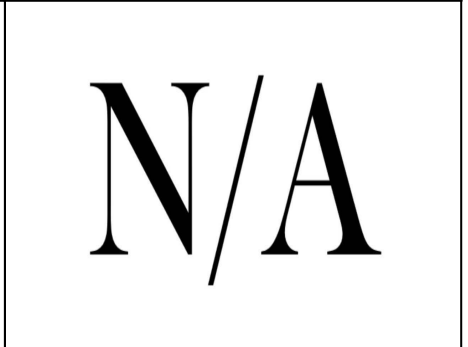
### TAPAS STAP: PINTADO DE TAPAS SEGUN PLANO SPAT

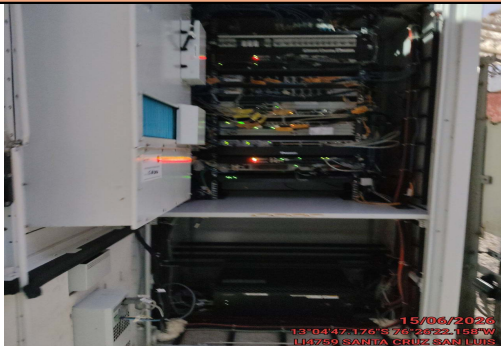
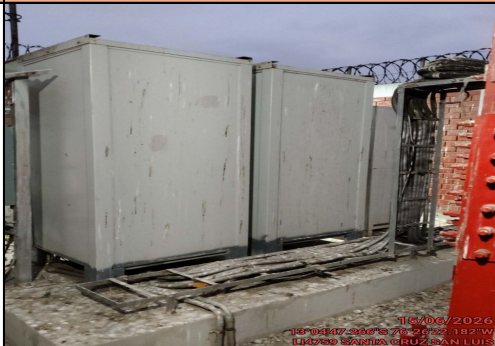
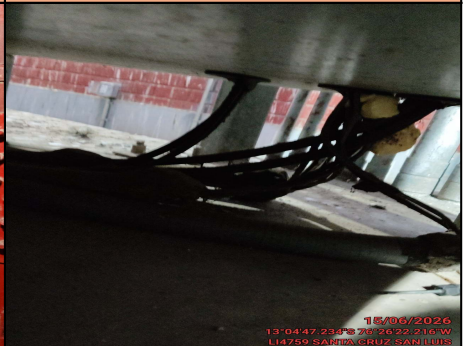
### LIMPIEZA GABINETE: LIMPIEZA DENTRO, PARTE POSTERIOR, PARTE BAJA Y ENTRE LOS GABINETES

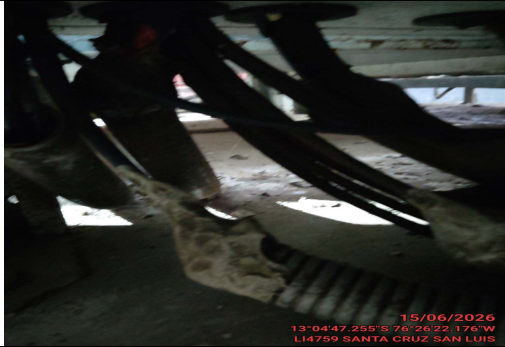
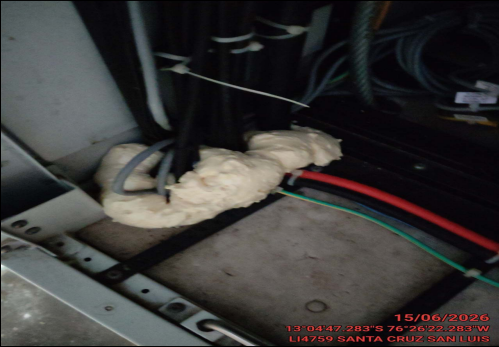
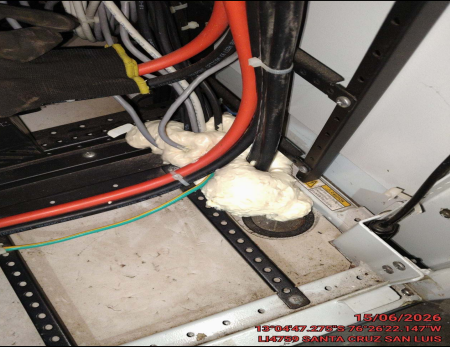
| SELLADO: SELLADO DE EQUIPOS Y DUCTOS POR DONDE INGRESAN LOS CABLES AL GABINETE (CON SIKAFLEX) | | |

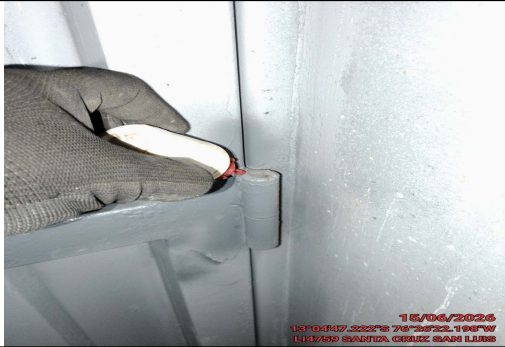
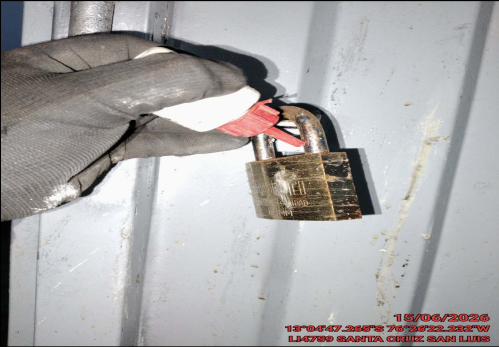
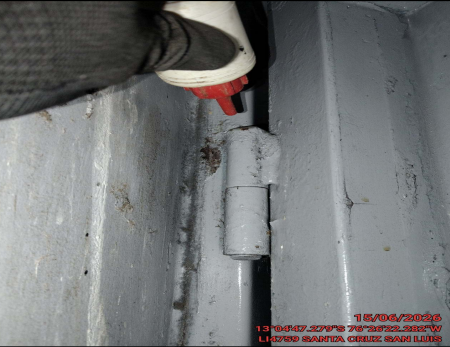
| SELLADO: SELLADO DE EQUIPOS Y DUCTOS POR DONDE INGRESAN LOS CABLES AL GABINETE (CON SIKAFLEX) | | |
|---|---|---|
| ACEITADO: ACEITADO DE PUERTAS Y CANDADOS | | |

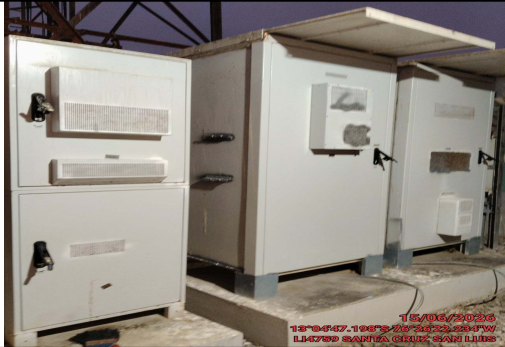
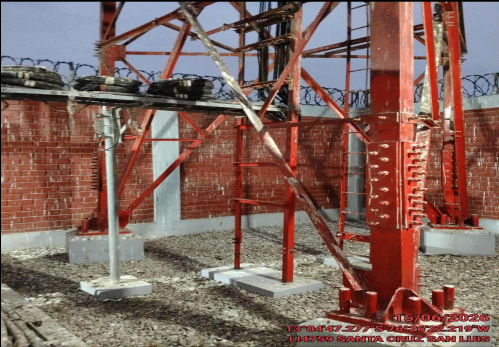
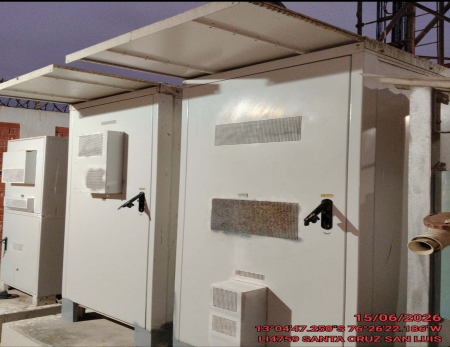
| SELLADO: SELLADO DE EQUIPOS Y DUCTOS POR DONDE INGRESAN LOS CABLES AL GABINETE (CON SIKAFLEX) | | |
|---|---|---|
| LIMPIEZA INTERIOR: LIMPIEZA INTERIOR DEL SITE / DESMALEZADO | | |

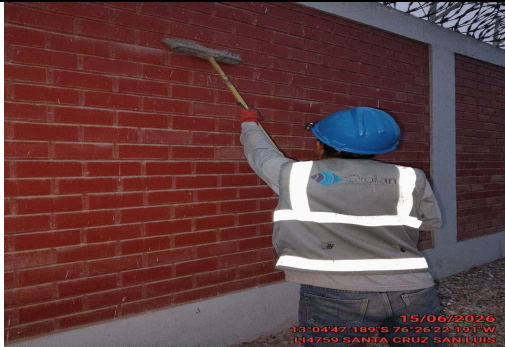
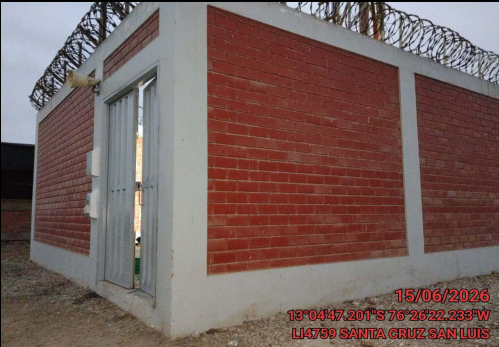
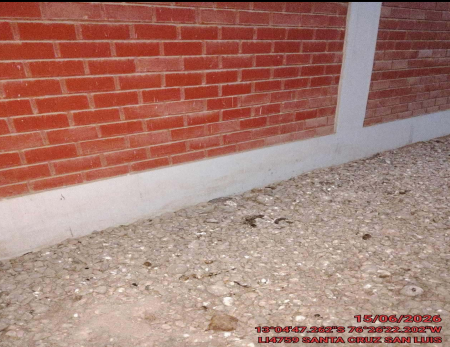
| SELLADO: SELLADO DE EQUIPOS Y DUCTOS POR DONDE INGRESAN LOS CABLES AL GABINETE (CON SIKAFLEX) | | |
|---|---|---|
| LIMPIEZA EXTERIOR: LIMPIEZA EXTERIOR DEL SITE / DESMALEZADO | | |

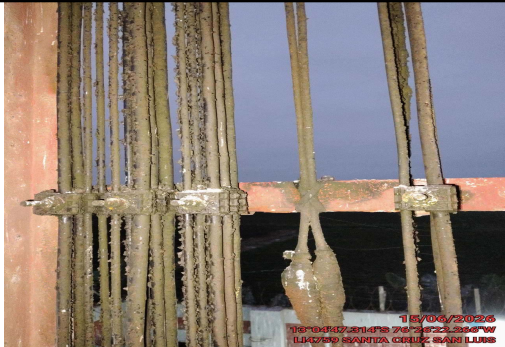
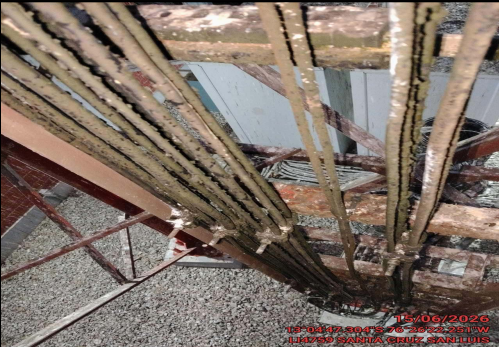
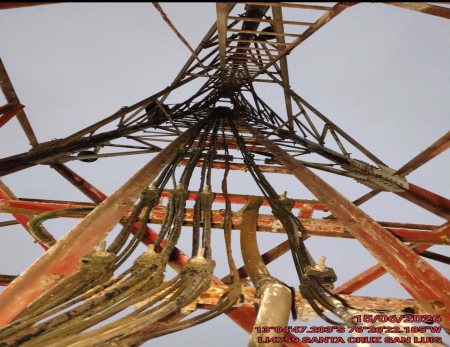
| SELLADO: SELLADO DE EQUIPOS Y DUCTOS POR DONDE INGRESAN LOS CABLES AL GABINETE (CON SIKAFLEX) | | |
|---|---|---|
| CLAMPS: REVISION DE CLAMPS EN CABLES IF, FO Y ENERGIZADO DE RRU's | | |

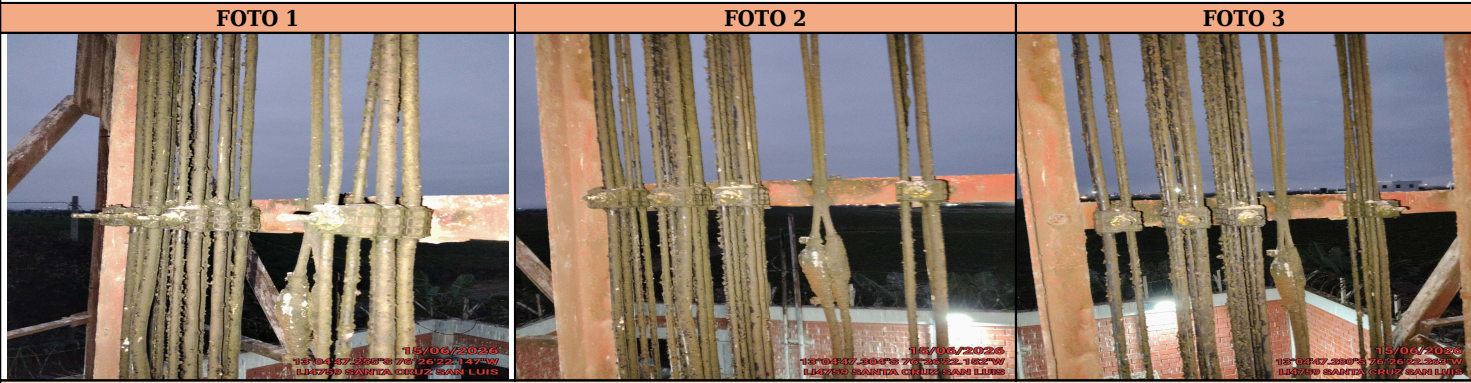
GROUNDING KIT: REVISION DE ATERRAMIENTO DE CABLES IF, FO Y ENERGIZADO DE RRUs

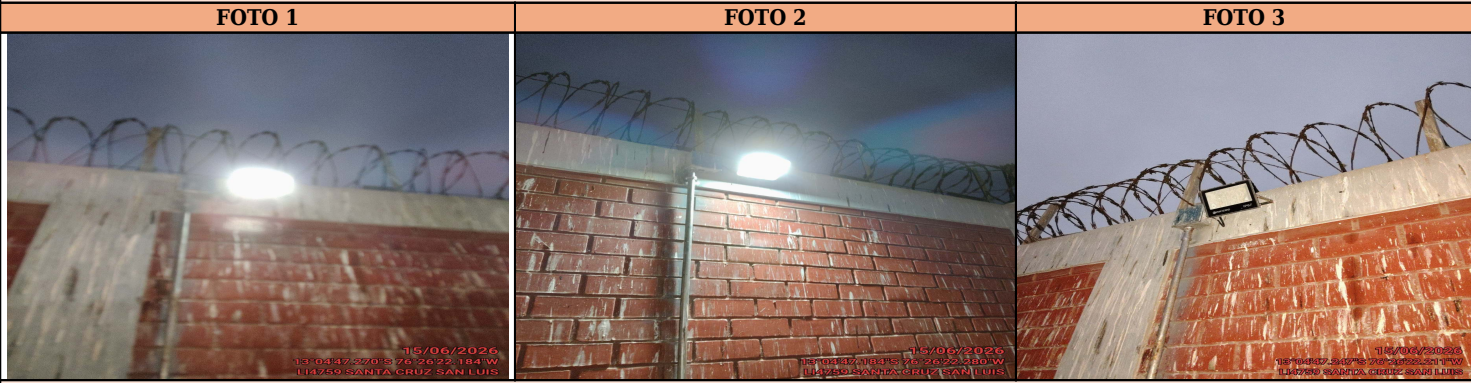
REVISION DEL ESTADO DE LUMINARIA DE EMERGENCIA (LUMINARIA ENCENDIDA Y APAGADA)

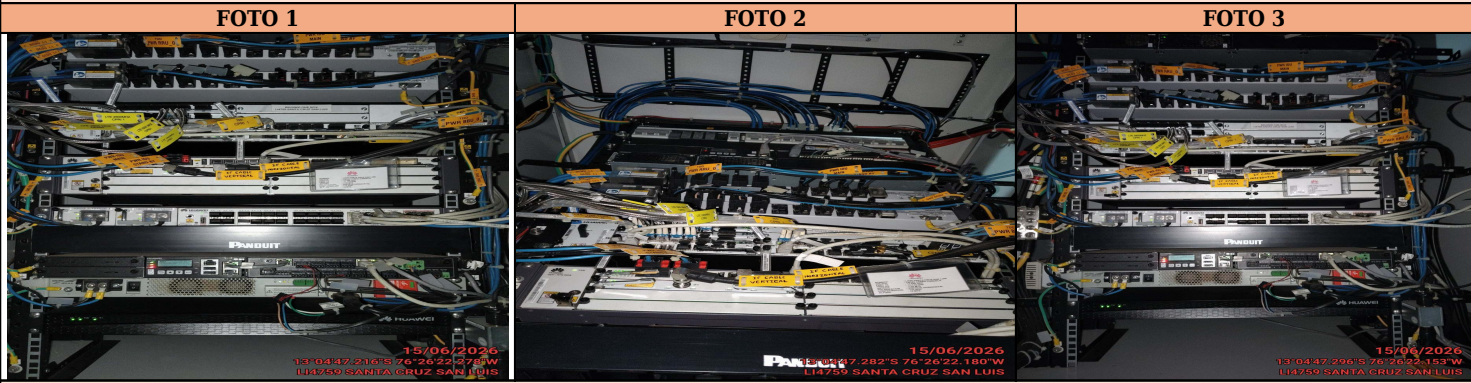
ETIQUETADO DE DATOS, POWER, TIERRA DE IDU Y TIERRA DE BBU CORRECTAMENTE ETIQUETADOS

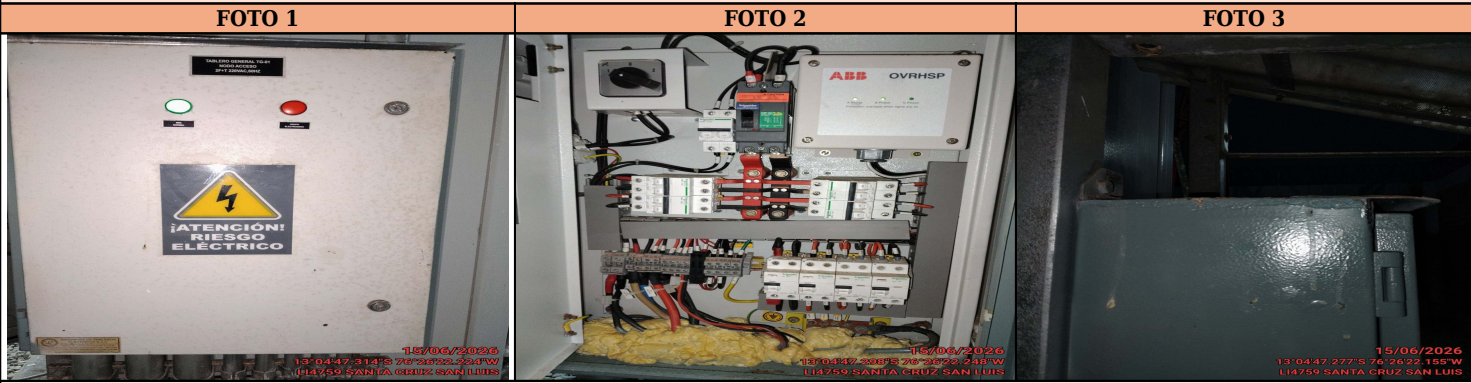
TABLERO PRONATEL: REVISION DEL ESTADO FISICO DE TABLERO (CORROSION / OXIDO)

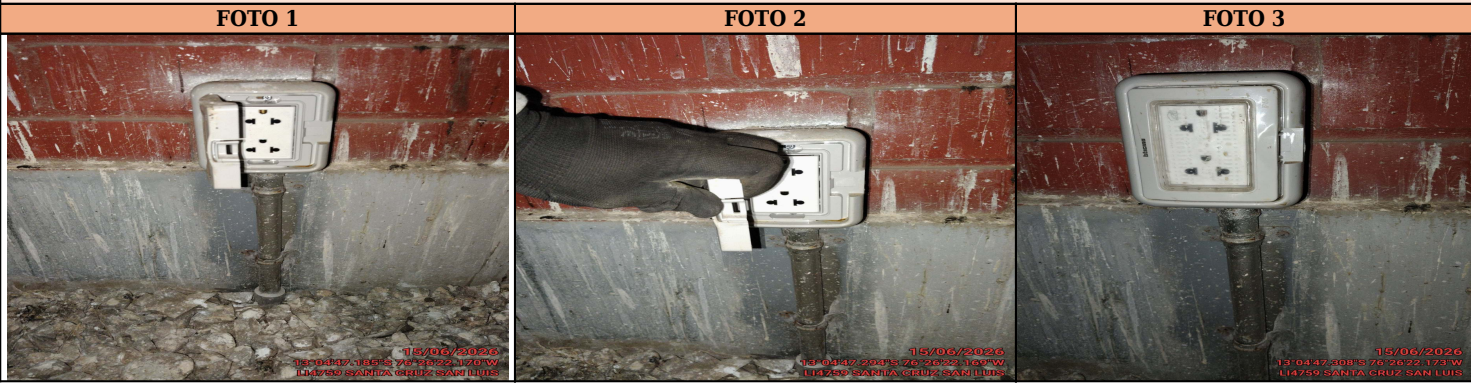
TOMACORRIENTES: REVISION DEL ESTADO FISICO DE TOMACORRIENTES

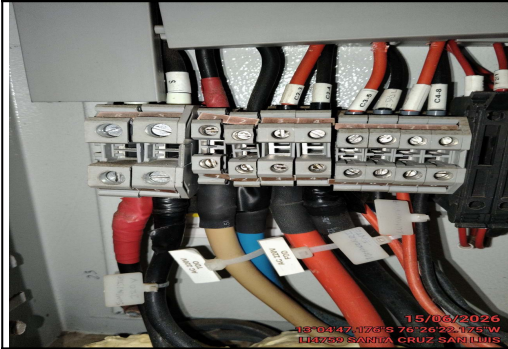
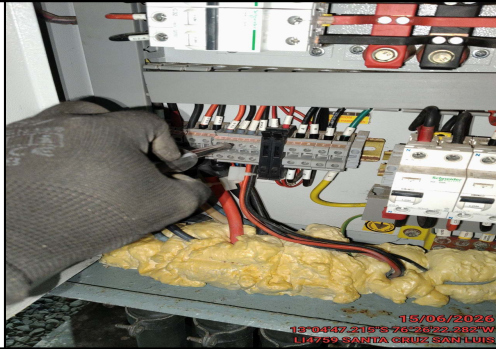
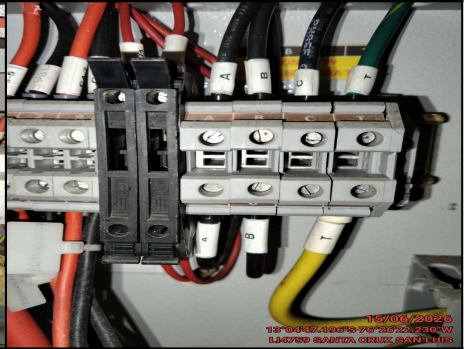
## BORNERAS: DETECCION DE TERMINALES DE CABLES EN TABLERO GENERAL SIN BORNERA

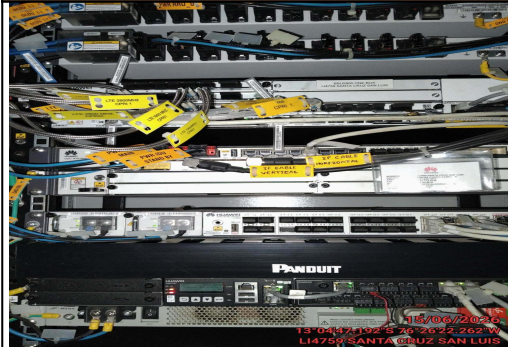
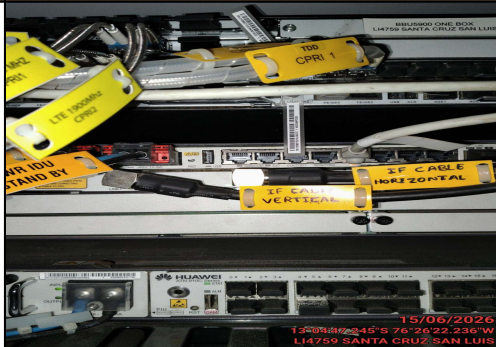
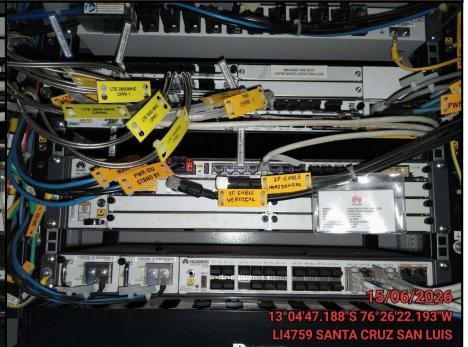
## CONECTORES: DETECCION DE CONECTORES FI EN IDU SIN PROTECCION DE MANGA TERMOCONTRAIBLE
