## REPORTE FOTOGRÁFICO - SPD y Tableros Eléctricos

Nombre de la Estación: HUANTAN  
Nombre de Localidad: HUANTAN  
Fecha: 16/06/2026 - 16/06/2026  
Dirección: CENTRO POBLADO HUANTAN  
ID site: LI5631  
CRQ: CRQ000000085576

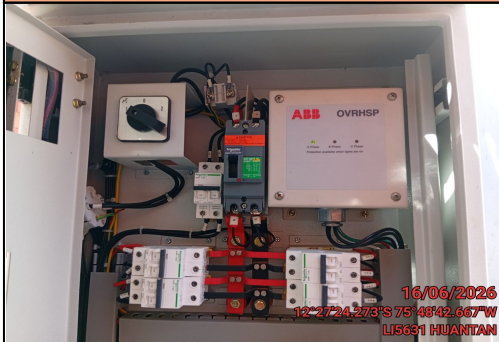
#### ANTES

### VERIFICACIÓN DE PARÁMETRO DE OPERACIÓN : VOLTAJE(V)
