## REPORTE FOTOGRÁFICO - Sistema de Energía LBT

**Nombre de la Estacion:** SANTA CRUZ SAN LUIS  
**Nombre de Localidad:** SAN LUIS  
**Fecha:** 16/06/2026 - 16/06/2026  
**Direccion:** CP SANTA CRUZ  
**ID site:** LI4759  
**CRQ:** CRQ000000084945

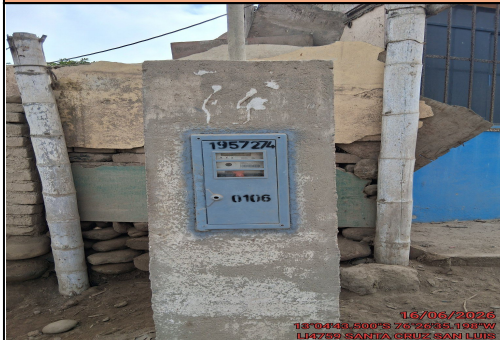
**ANTES**

### LIMPIEZA Y MEDICION DE AISLAMIENTO DE CONDUCTOR
