## REPORTE FOTOGRÁFICO - SUPERVISION

Nombre de la Estacion: PACCHO  
Nombre de Localidad: PACCHO  
Fecha: 16/06/2026 - 16/06/2026  
Direccion: CENTRO POBLADO PACCHO  
ID site: LI5354  
CRQ: CRQ000000084939

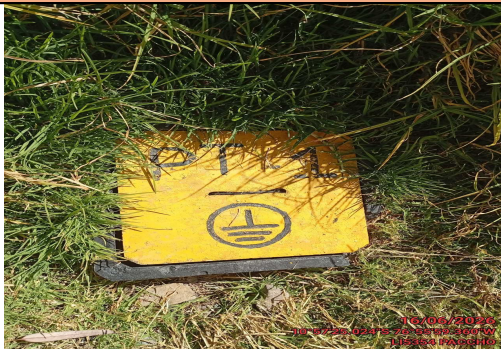
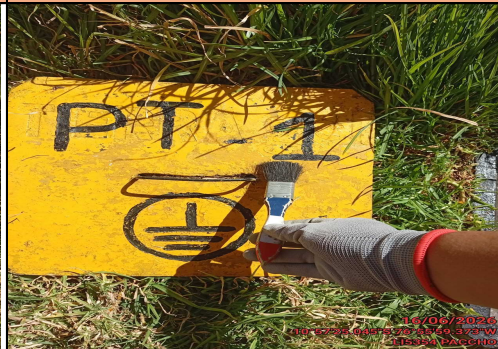
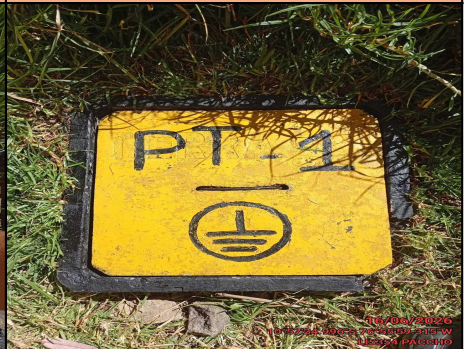
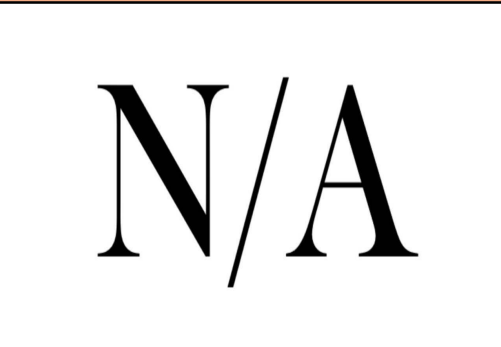
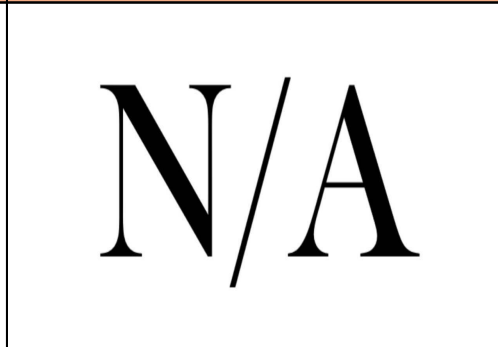
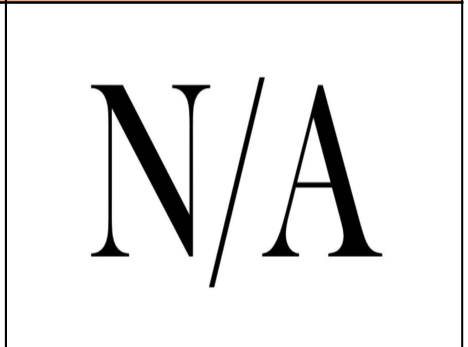
### TAPAS STAP: PINTADO DE TAPAS SEGUN PLANO SPAT

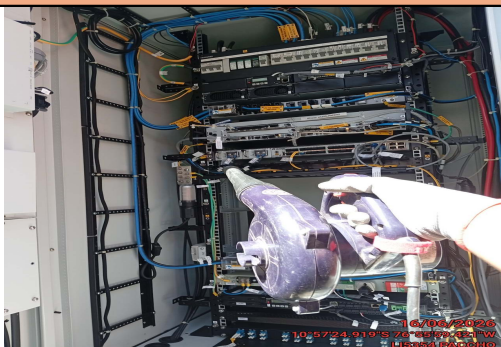
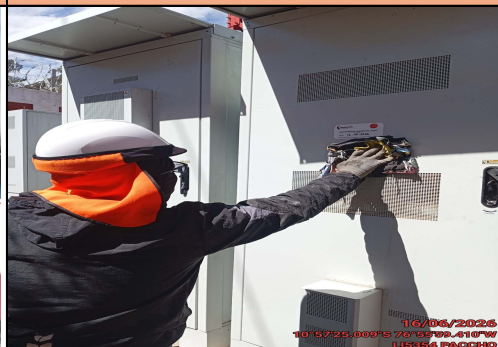
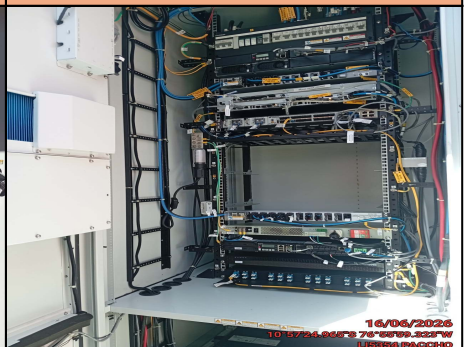
### LIMPIEZA GABINETE: LIMPIEZA DENTRO, PARTE POSTERIOR, PARTE BAJA Y ENTRE LOS GABINETES

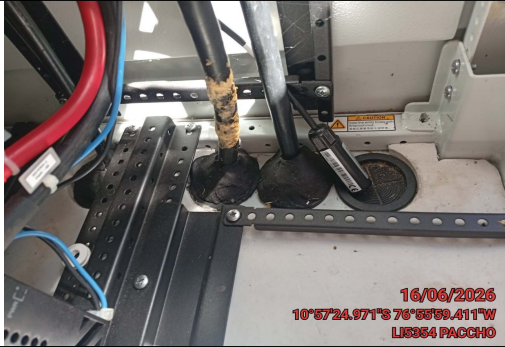
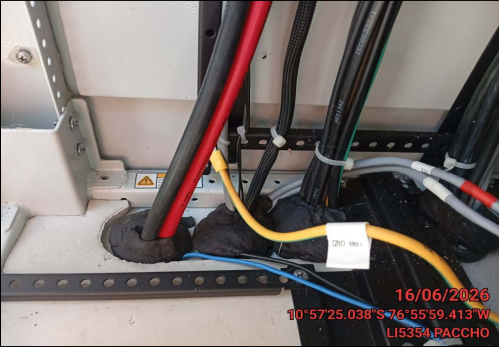
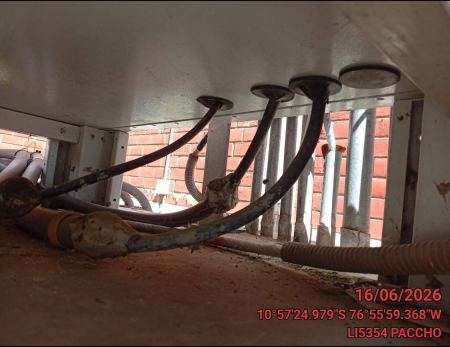
| SELLADO: SELLADO DE EQUIPOS Y DUCTOS POR DONDE INGRESAN LOS CABLES AL GABINETE (CON SIKAFLEX) | | |

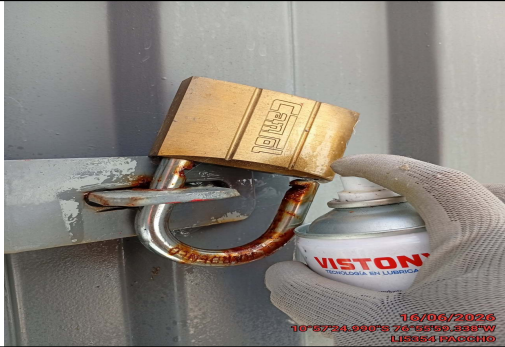
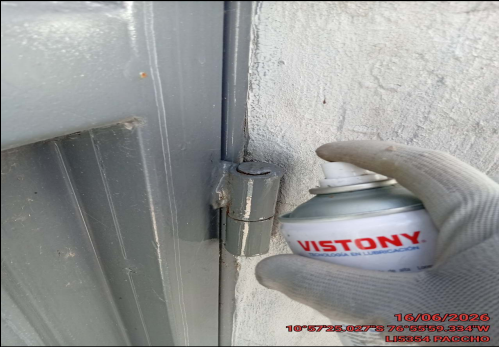
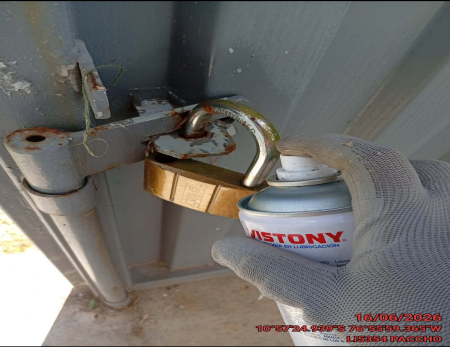
| SELLADO: SELLADO DE EQUIPOS Y DUCTOS POR DONDE INGRESAN LOS CABLES AL GABINETE (CON SIKAFLEX) | | |
|---|---|---|
| ACEITADO: ACEITADO DE PUERTAS Y CANDADOS | | |

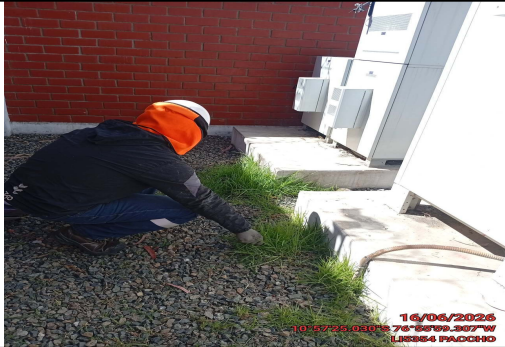
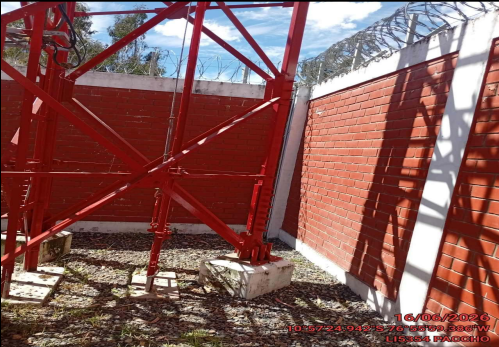
| SELLADO: SELLADO DE EQUIPOS Y DUCTOS POR DONDE INGRESAN LOS CABLES AL GABINETE (CON SIKAFLEX) | | |
|---|---|---|
| LIMPIEZA INTERIOR: LIMPIEZA INTERIOR DEL SITE / DESMALEZADO | | |

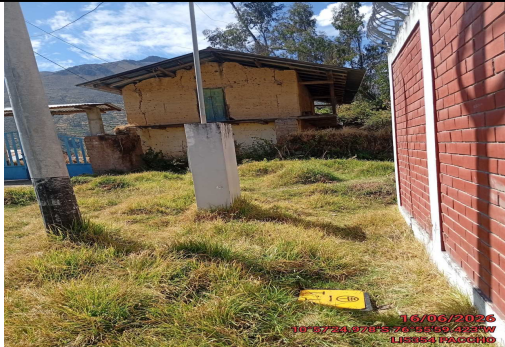
| SELLADO: SELLADO DE EQUIPOS Y DUCTOS POR DONDE INGRESAN LOS CABLES AL GABINETE (CON SIKAFLEX) | | |
|---|---|---|
| LIMPIEZA EXTERIOR: LIMPIEZA EXTERIOR DEL SITE / DESMALEZADO | | |

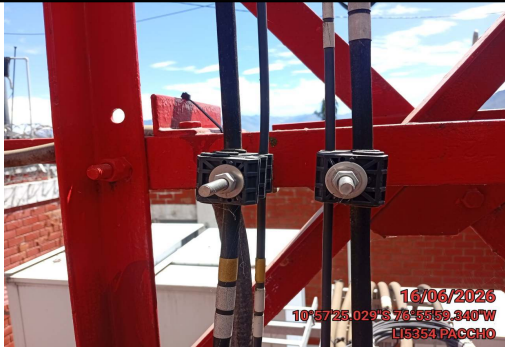
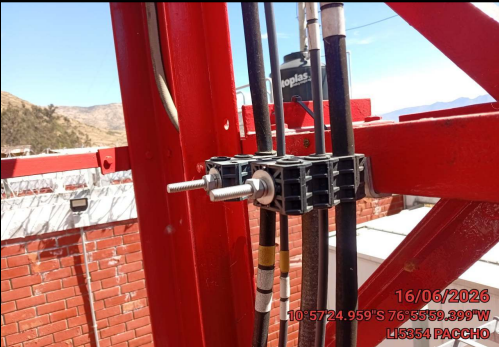
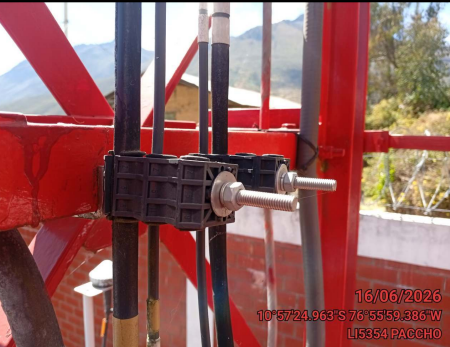
| SELLADO: SELLADO DE EQUIPOS Y DUCTOS POR DONDE INGRESAN LOS CABLES AL GABINETE (CON SIKAFLEX) | | |
|---|---|---|
| CLAMPS: REVISION DE CLAMPS EN CABLES IF, FO Y ENERGIZADO DE RRU's | | |

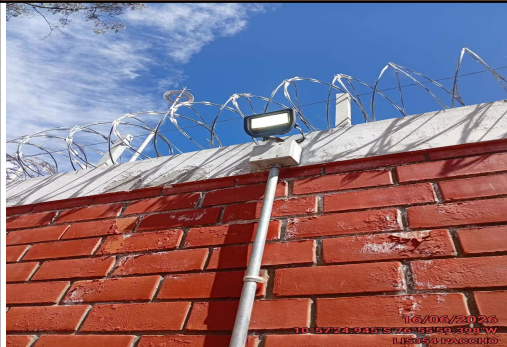
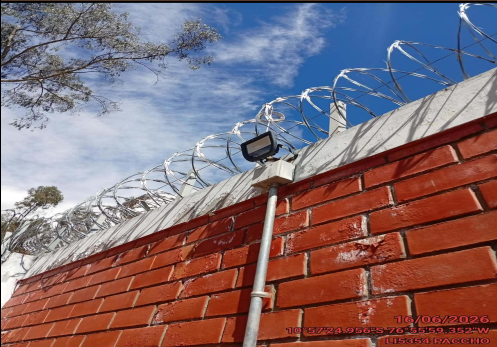
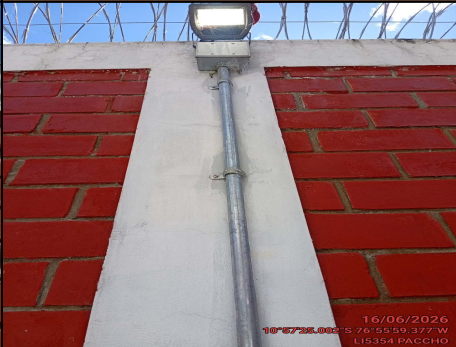
REVISION DEL ESTADO DE LUMINARIA DE EMERGENCIA (LUMINARIA ENCENDIDA Y APAGADA)

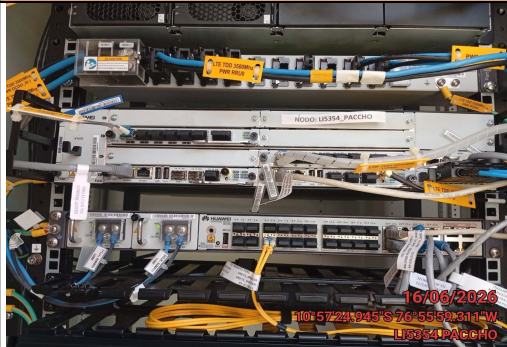
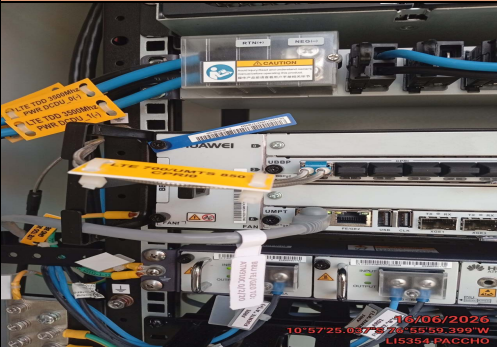
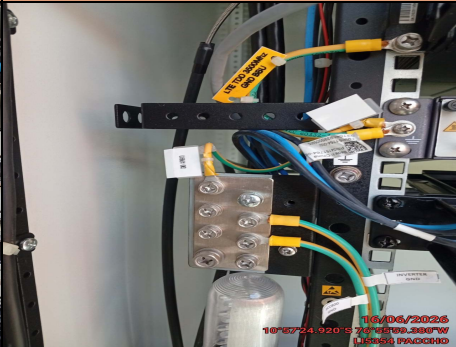
ETIQUETADO DE DATOS, POWER, TIERRA DE IDU Y TIERRA DE BBU CORRECTAMENTE ETIQUETADOS

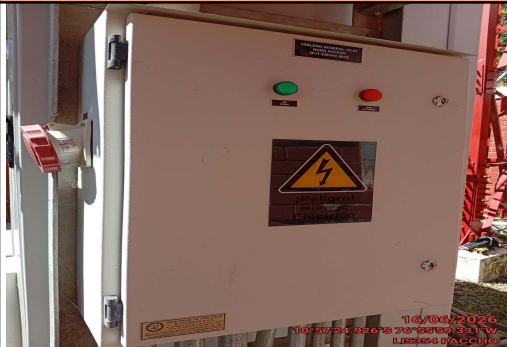
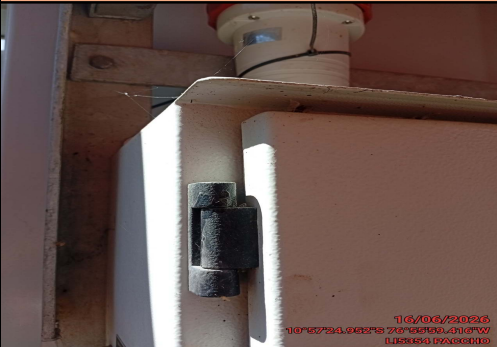
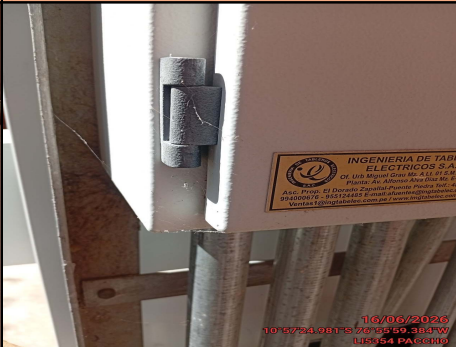
TABLERO PRONATEL: REVISION DEL ESTADO FISICO DE TABLERO (CORROSION / OXIDO)

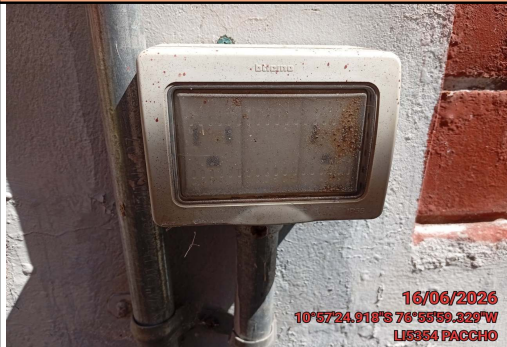
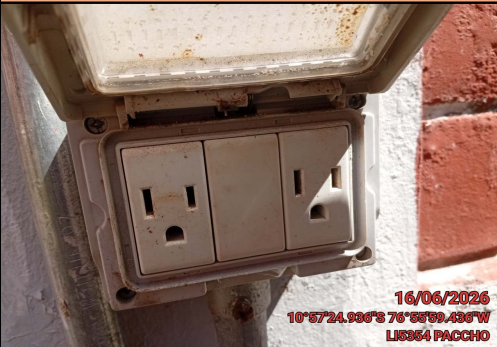
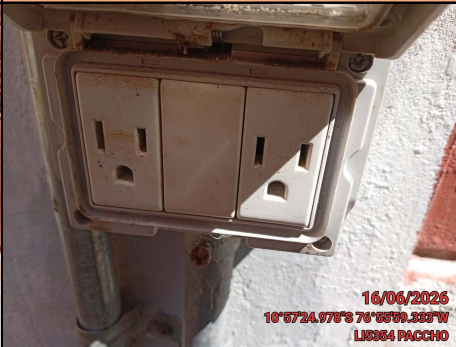
TOMACORRIENTES: REVISION DEL ESTADO FISICO DE TOMACORRIENTES

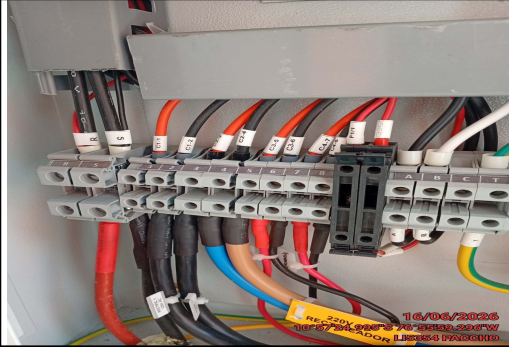
**FOTO 1**

**BORNERAS: DETECCION DE TERMINALES DE CABLES EN TABLERO GENERAL SIN BORNERA**

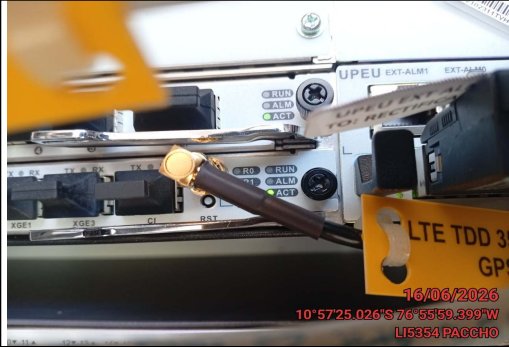
**FOTO 1**

**CONECTORES: DETECCION DE CONECTORES FI EN IDU SIN PROTECCION DE MANGA TERMOCONTRAIBLE**
