## REPORTE FOTOGRÁFICO - Sistema de Climatización A/A

**Nombre de la Estacion:** HUANTAN  
**Nombre de Localidad:** HUANTAN  
**Fecha:** 16/06/2026 - 16/06/2026  
**Dirección:** CENTRO POBLADO HUANTAN  
**ID site:** LI5631  
**CRQ:** CRQ000000095576

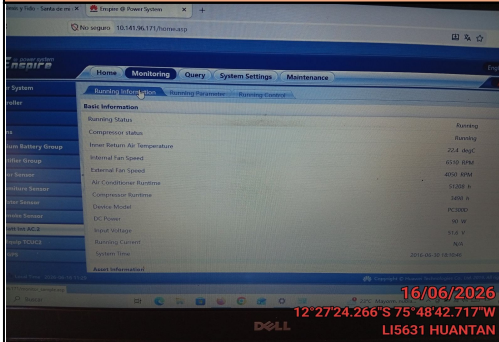
#### ANTES

### VERIFICACION DE PARAMETROS DE OPERACION: TEMPERATURA [°C]
