## REPORTE FOTOGRÁFICO - Sistema de Obras Civiles / Seguridad Exterior

**Nombre de la Estacion:** HUANTAN  
**Nombre de Localidad:** HUANTAN  
**Fecha:** 16/06/2026 - 16/06/2026  
**Direccion:** CENTRO POBLADO HUANTAN  
**ID site:** LI5631  
**CRQ:** CRQ000000085576

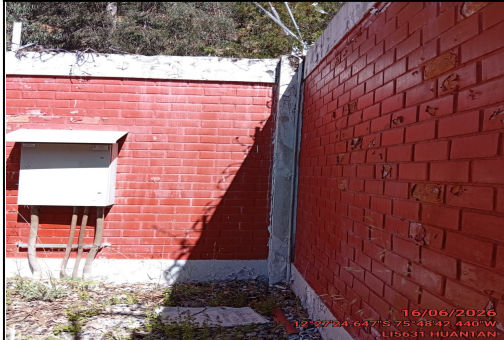
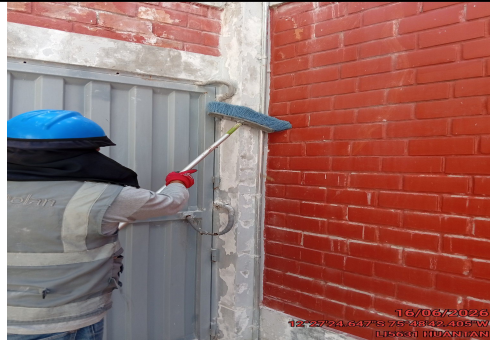
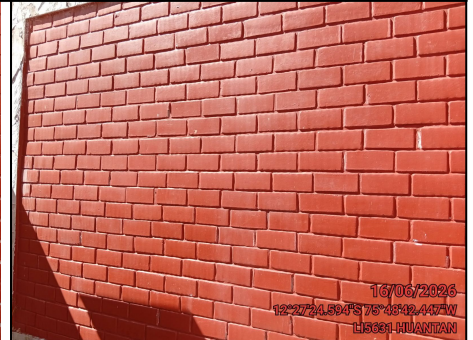
### REVISION DEL ESTADO DE COLUMNAS Y VIGAS

| CHECKLIST - OBRA CIVIL | | |
|---|---|---|
| Estructura | OK | Verificar el estado de la estructura en general |

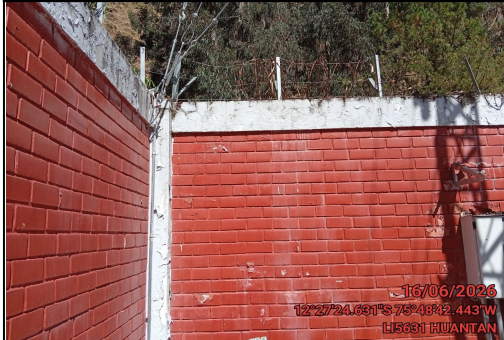
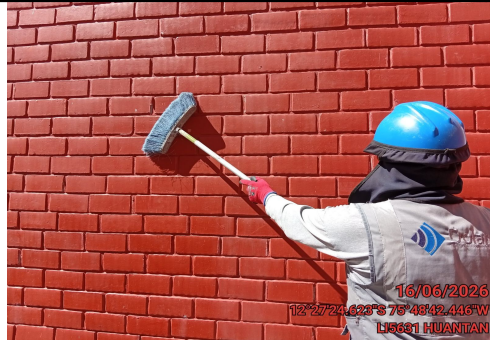
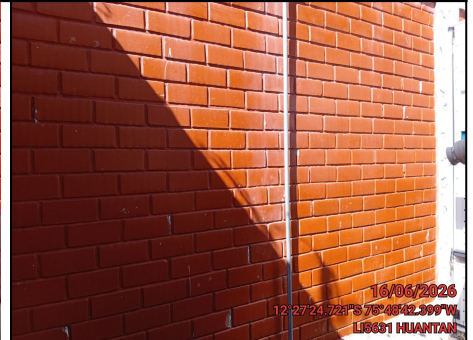
### REVISION DEL ESTADO DEL CERCO PERIMETRICO

| CHECKLIST - OBRA CIVIL | | |
|---|---|---|
| Estado de Puertas y paredes | OK | Verificar el estado de puertas, paredes y cerraduras |

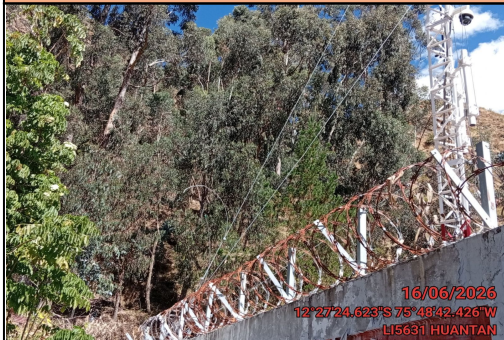
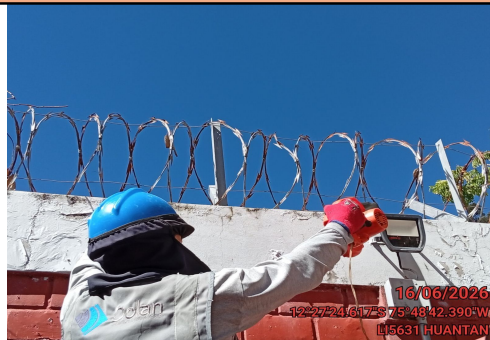
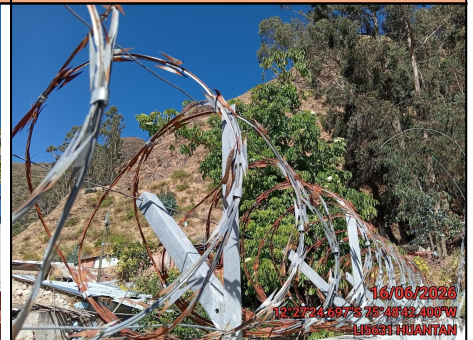
### REVISION DEL ESTADO DE LA CONCERTINA

| CHECKLIST - OBRA CIVIL | | |
|---|---|---|
| Concertina | OK | Verificar el estado de la concertina |
