## REPORTE FOTOGRÁFICO - SUPERVISION

**Nombre de la Estacion:** PASAMAYO  
**Nombre de Localidad:** AUCALLAMA  
**Fecha:** 16/06/2026 - 16/06/2026  
**Dirección:** CENTRO POBLADO PASAMAYO  
**ID site:** LI4452  
**CRQ:** CRQ000000084880

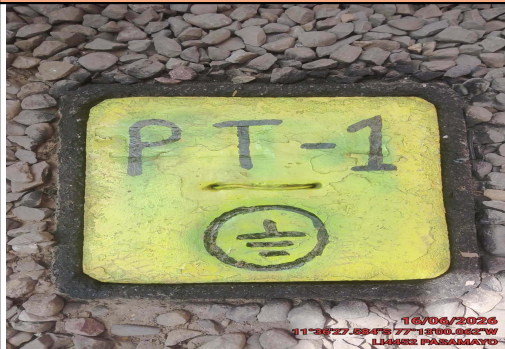
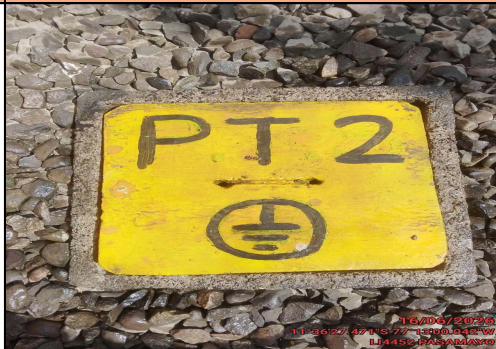
### TAPAS STAP: PINTADO DE TAPAS SEGUN PLANO SPAT

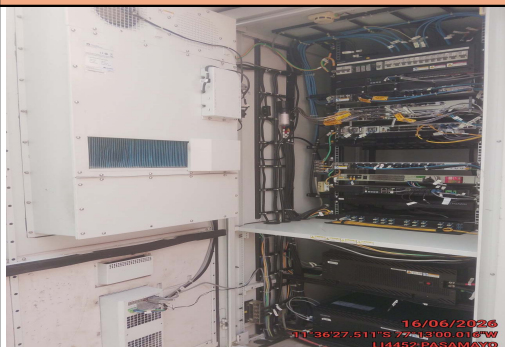
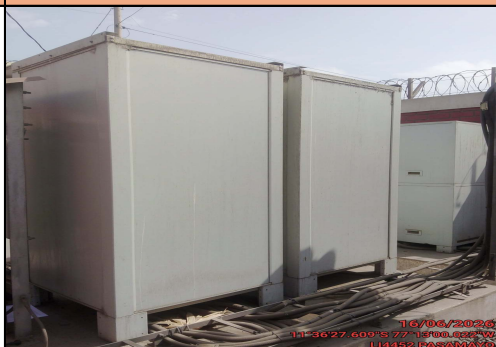
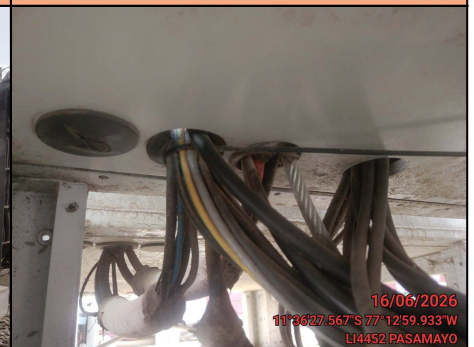
### LIMPIEZA GABINETE: LIMPIEZA DENTRO, PARTE POSTERIOR, PARTE BAJA Y ENTRE LOS GABINETES

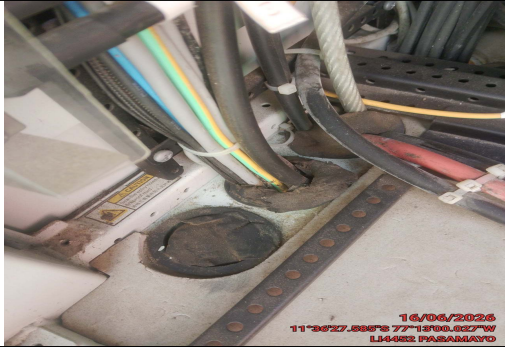
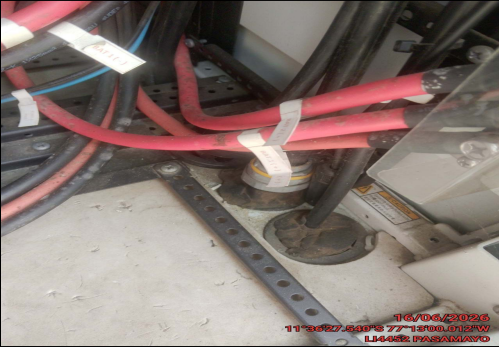
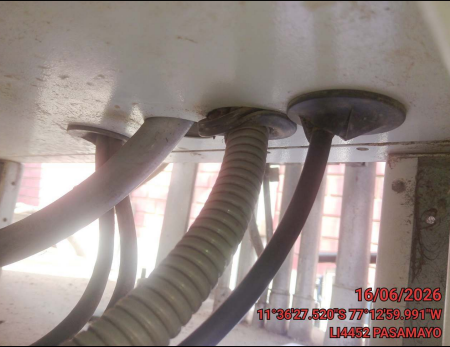
| SELLADO: SELLADO DE EQUIPOS Y DUCTOS POR DONDE INGRESAN LOS CABLES AL GABINETE (CON SIKAFLEX) | | |

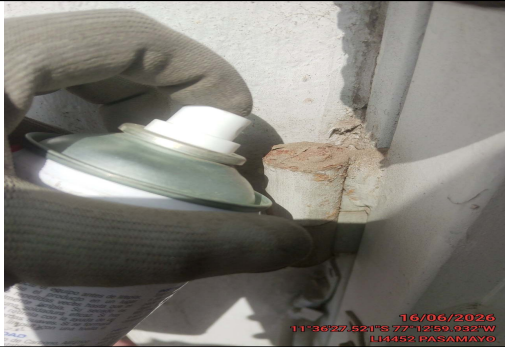
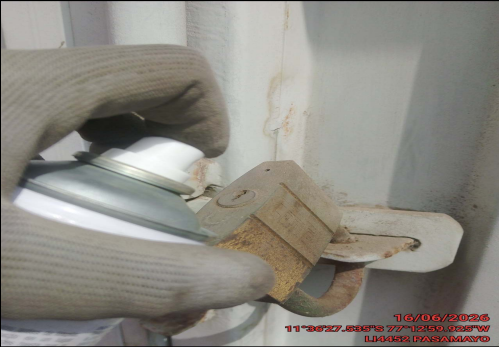
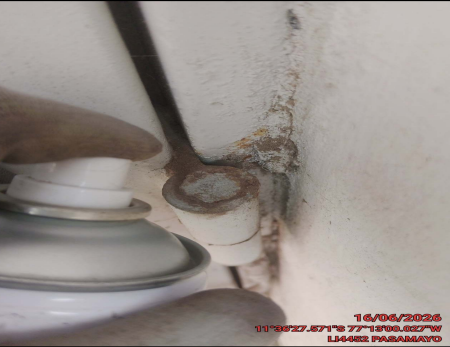
| SELLADO: SELLADO DE EQUIPOS Y DUCTOS POR DONDE INGRESAN LOS CABLES AL GABINETE (CON SIKAFLEX) | | |
|---|---|---|
| ACEITADO: ACEITADO DE PUERTAS Y CANDADOS | | |

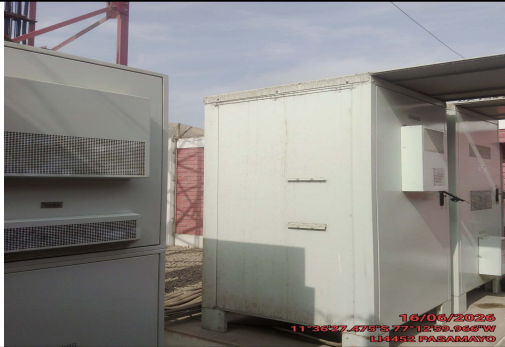
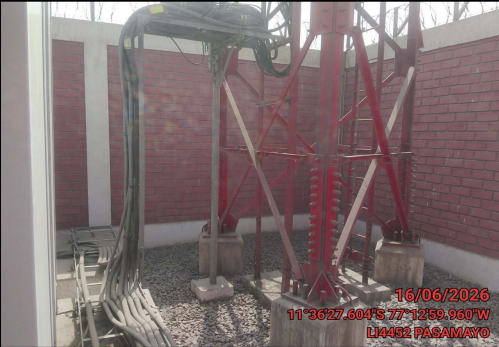
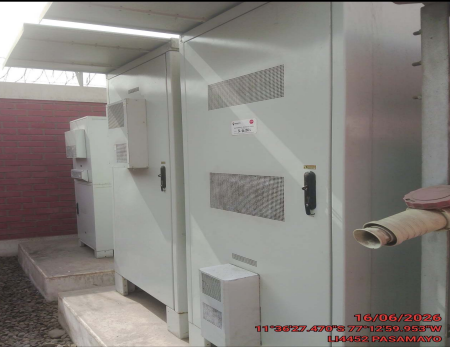
| SELLADO: SELLADO DE EQUIPOS Y DUCTOS POR DONDE INGRESAN LOS CABLES AL GABINETE (CON SIKAFLEX) | | |
|---|---|---|
| LIMPIEZA INTERIOR: LIMPIEZA INTERIOR DEL SITE / DESMALEZADO | | |

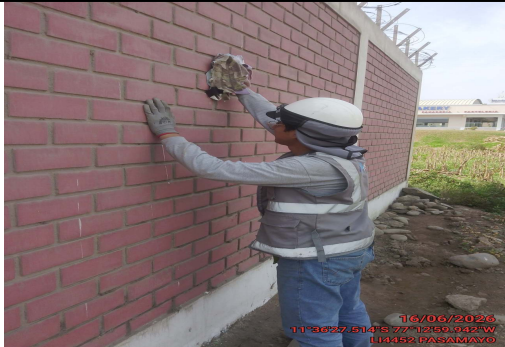
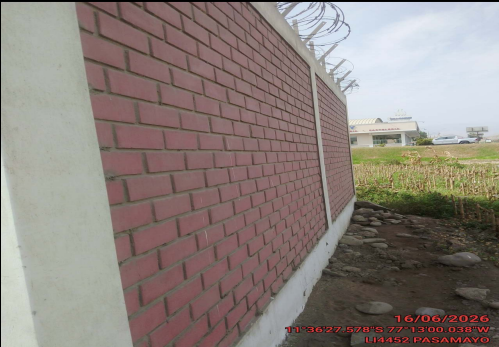
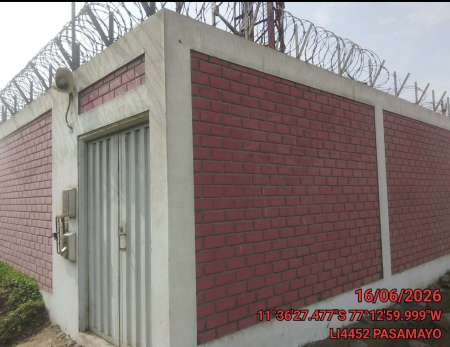
| SELLADO: SELLADO DE EQUIPOS Y DUCTOS POR DONDE INGRESAN LOS CABLES AL GABINETE (CON SIKAFLEX) | | |
|---|---|---|
| LIMPIEZA EXTERIOR: LIMPIEZA EXTERIOR DEL SITE / DESMALEZADO | | |

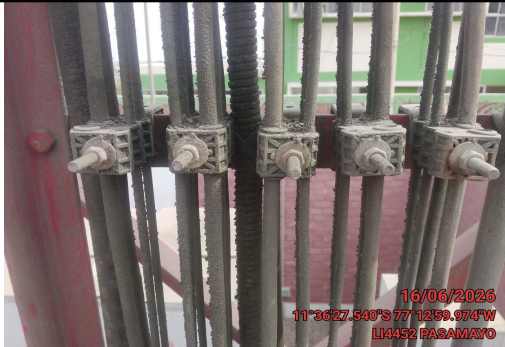
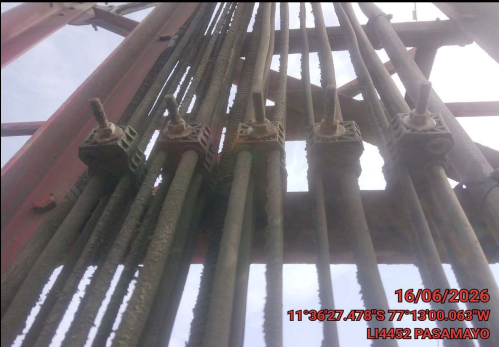
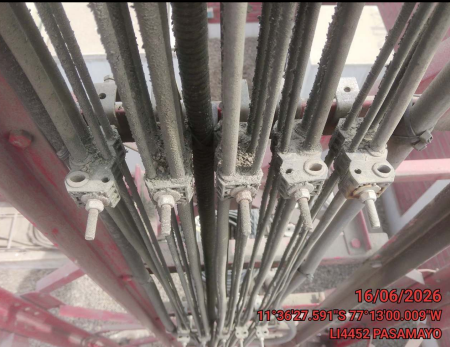
| SELLADO: SELLADO DE EQUIPOS Y DUCTOS POR DONDE INGRESAN LOS CABLES AL GABINETE (CON SIKAFLEX) | | |
|---|---|---|
| CLAMPS: REVISION DE CLAMPS EN CABLES IF, FO Y ENERGIZADO DE RRU's | | |

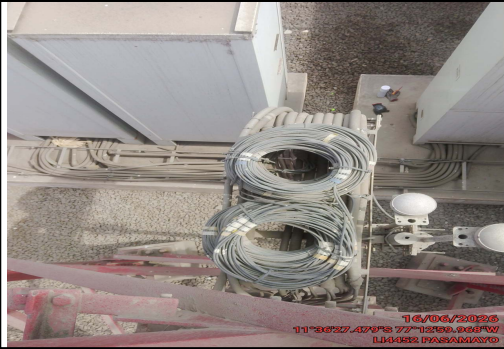
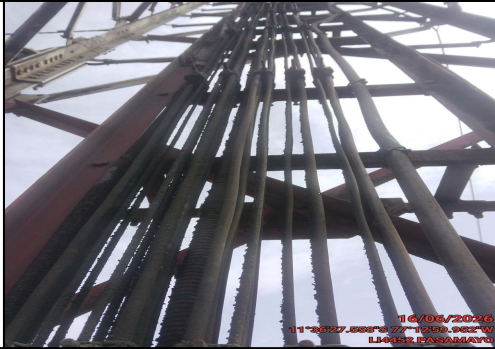
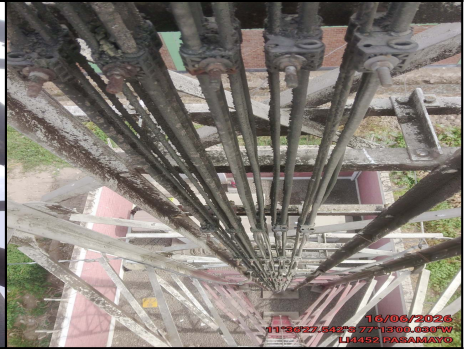
## GROUNDING KIT: REVISION DE ATERRAMIENTO DE CABLES IF, FO Y ENERGIZADO DE RRUs

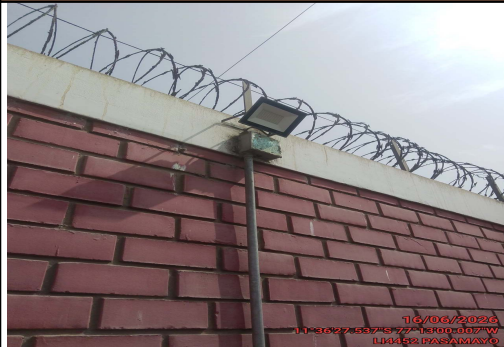
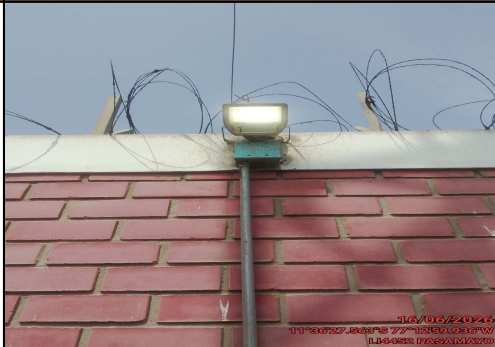
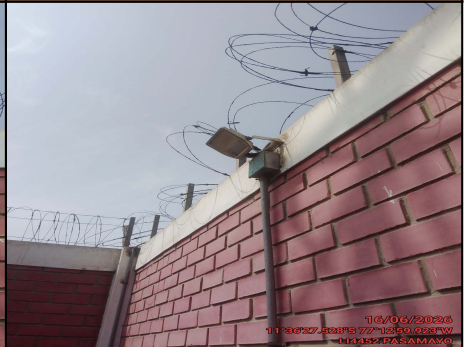
## REVISION DEL ESTADO DE LUMINARIA DE EMERGENCIA (LUMINARIA ENCENDIDA Y APAGADA)

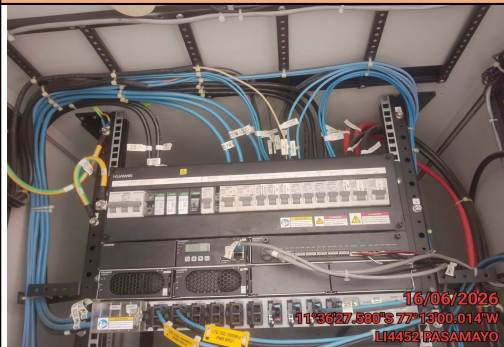
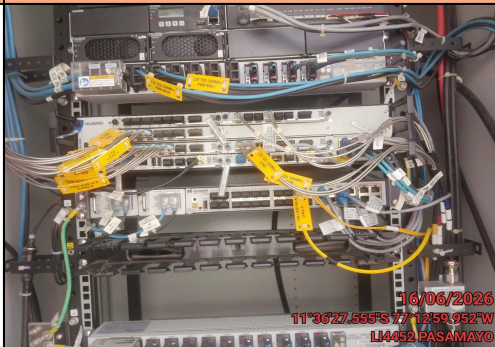
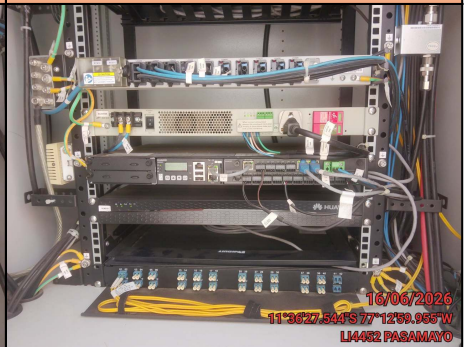
## ETIQUETADO DE DATOS, POWER, TIERRA DE IDU Y TIERRA DE BBU CORRECTAMENTE ETIQUETADOS

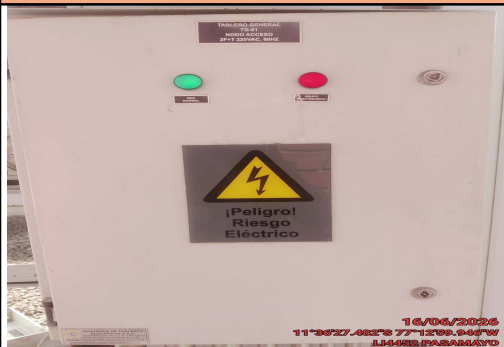
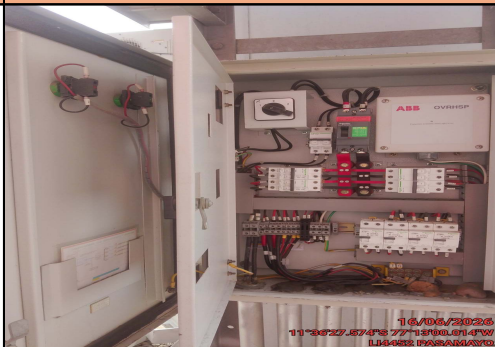
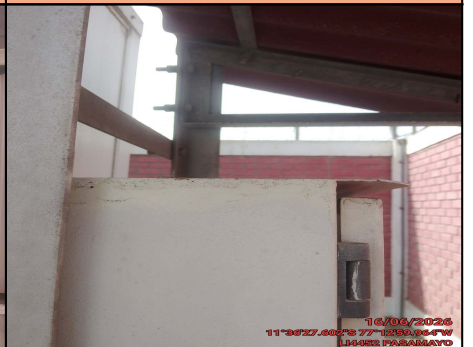
## TABLERO PRONATEL: REVISION DEL ESTADO FISICO DE TABLERO (CORROSION / OXIDO)

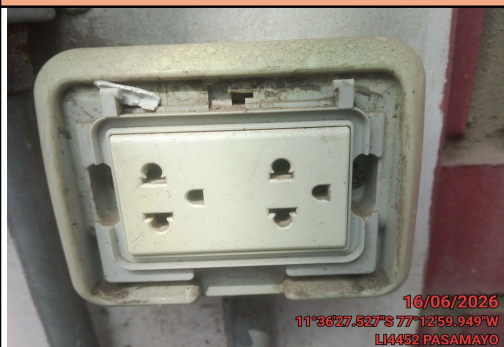
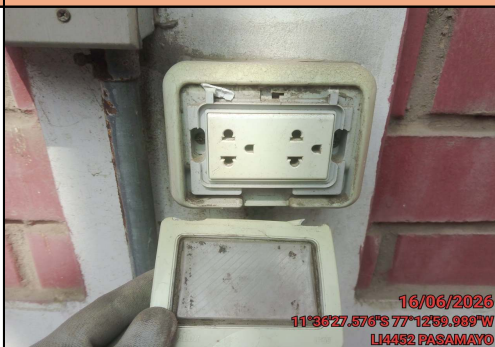
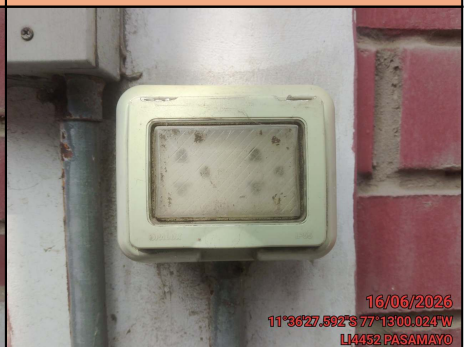
## TOMACORRIENTES: REVISION DEL ESTADO FISICO DE TOMACORRIENTES

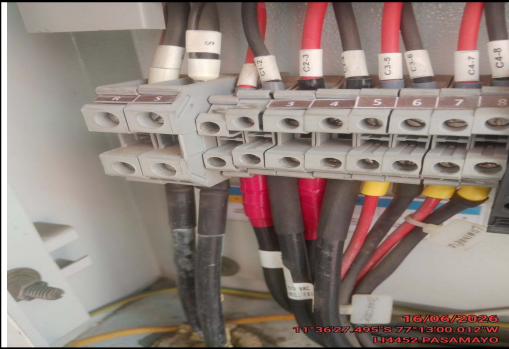
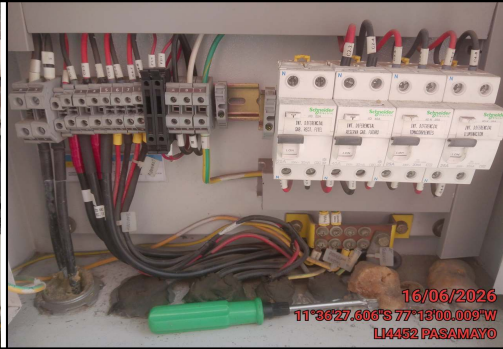
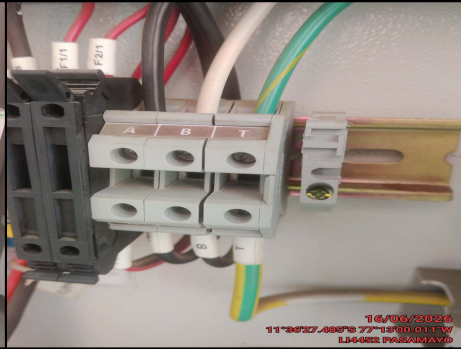
**BORNERAS: DETECCION DE TERMINALES DE CABLES EN TABLERO GENERAL SIN BORNERA**
