## REPORTE FOTOGRÁFICO - SUPERVISION

**Nombre de la Estacion:** SAN JUAN DE CORREVIENTO  
**Nombre de Localidad:** CALANGO  
**Fecha:** 16/06/2026 - 16/06/2026  
**Dirección:** CP SAN JUAN DE CORREVIENTO  
**ID site:** LI4642  
**CRQ:** CRQ000000085471

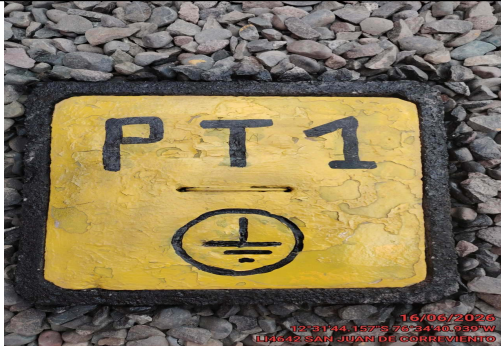
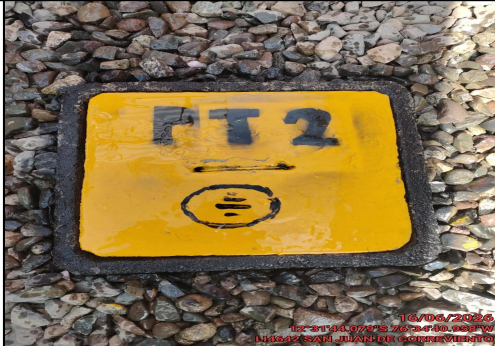
### TAPAS STAP: PINTADO DE TAPAS SEGUN PLANO SPAT

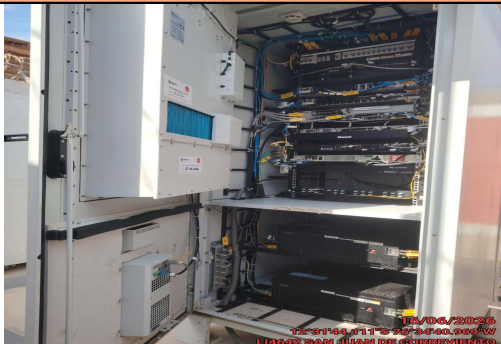
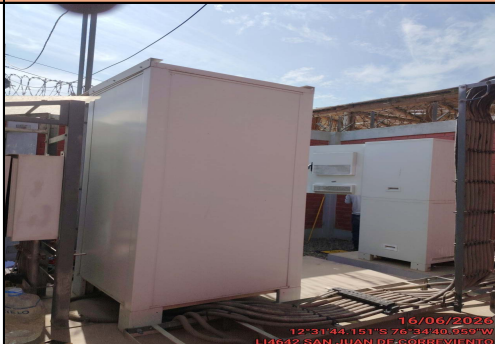
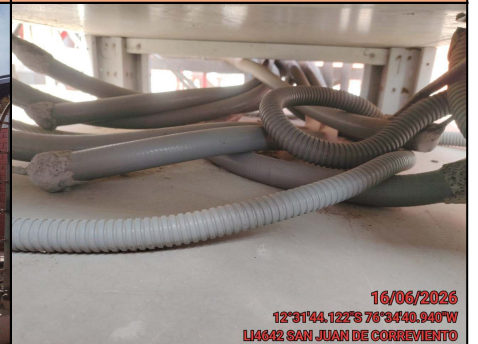
### LIMPIEZA GABINETE: LIMPIEZA DENTRO, PARTE POSTERIOR, PARTE BAJA Y ENTRE LOS GABINETES

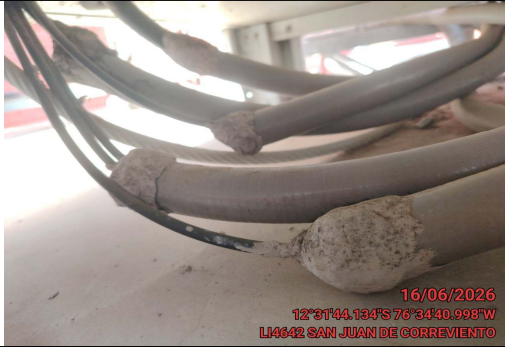
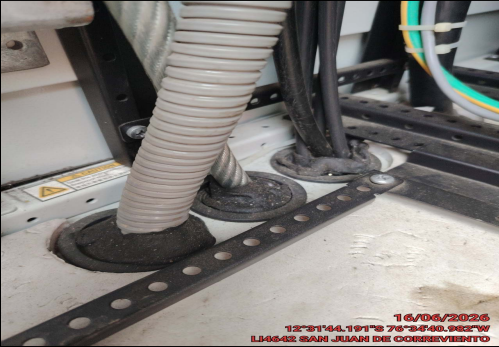
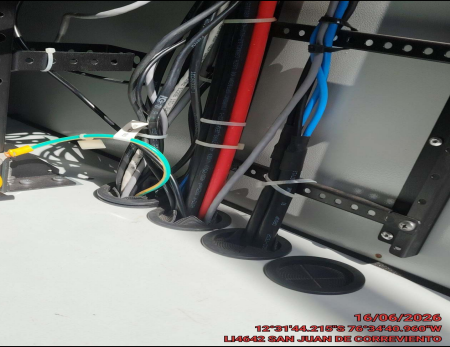
| SELLADO: SELLADO DE EQUIPOS Y DUCTOS POR DONDE INGRESAN LOS CABLES AL GABINETE (CON SIKAFLEX) | | |

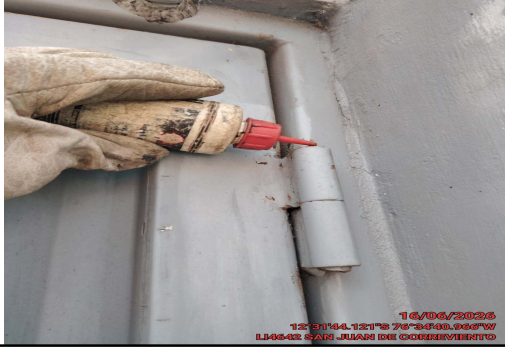
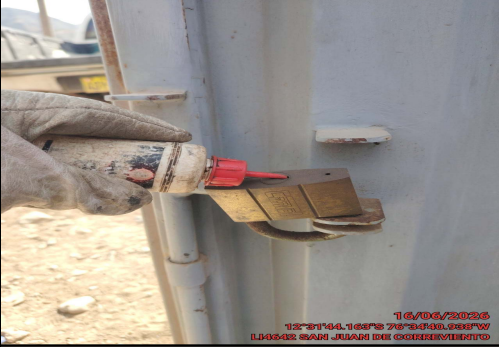
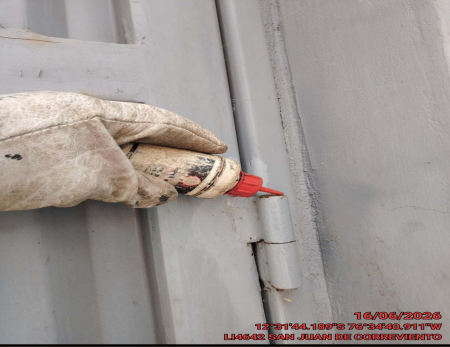
| SELLADO: SELLADO DE EQUIPOS Y DUCTOS POR DONDE INGRESAN LOS CABLES AL GABINETE (CON SIKAFLEX) | | |
|---|---|---|
| ACEITADO: ACEITADO DE PUERTAS Y CANDADOS | | |

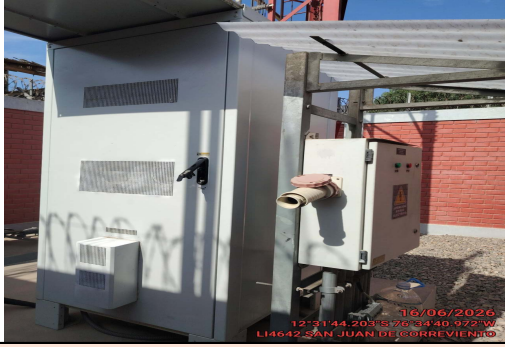
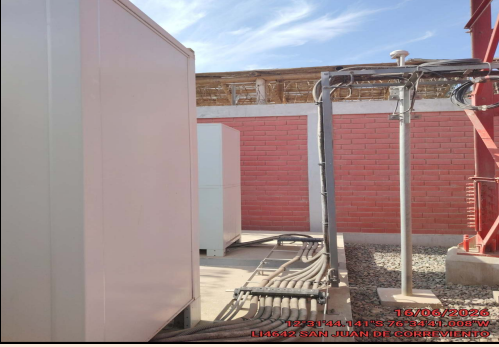
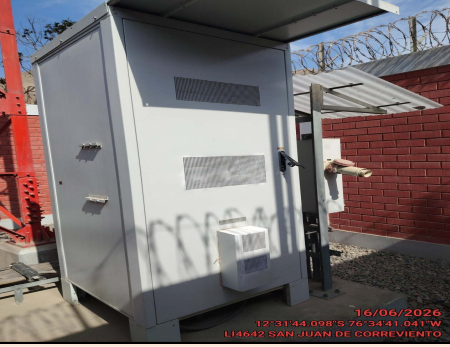
| SELLADO: SELLADO DE EQUIPOS Y DUCTOS POR DONDE INGRESAN LOS CABLES AL GABINETE (CON SIKAFLEX) | | |
|---|---|---|
| LIMPIEZA INTERIOR: LIMPIEZA INTERIOR DEL SITE / DESMALEZADO | | |

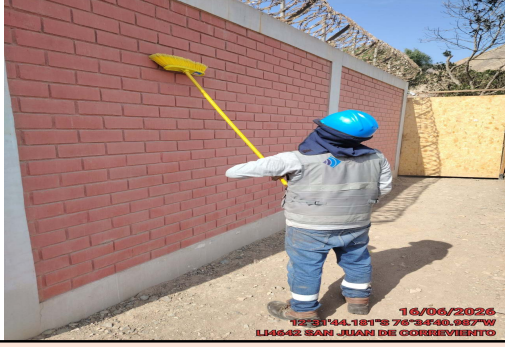
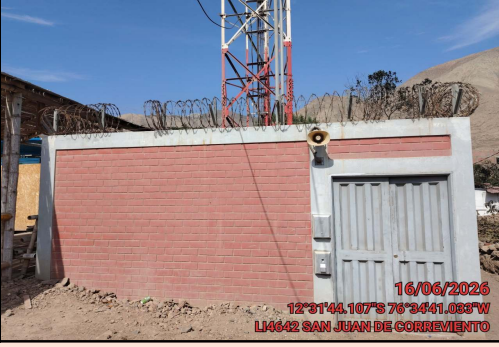
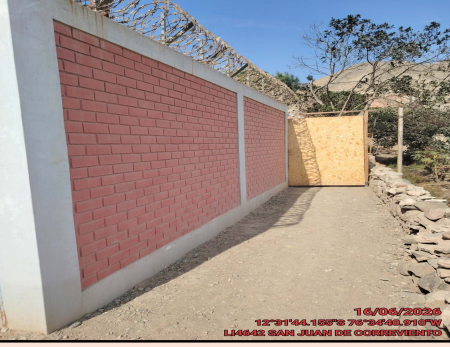
| SELLADO: SELLADO DE EQUIPOS Y DUCTOS POR DONDE INGRESAN LOS CABLES AL GABINETE (CON SIKAFLEX) | | |
|---|---|---|
| LIMPIEZA EXTERIOR: LIMPIEZA EXTERIOR DEL SITE / DESMALEZADO | | |

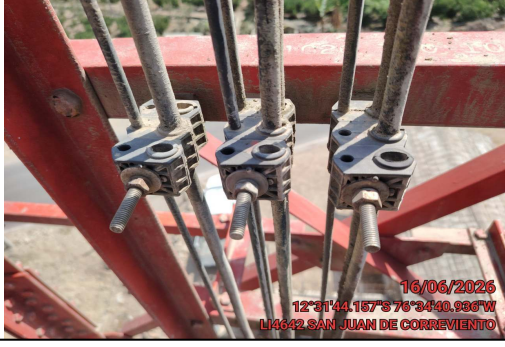
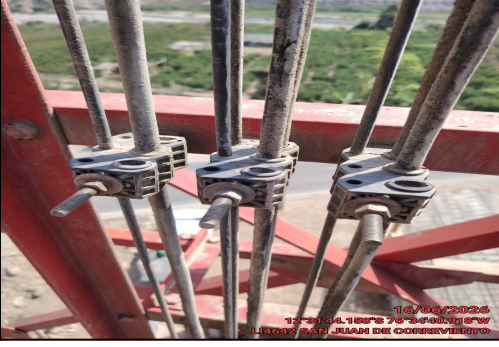
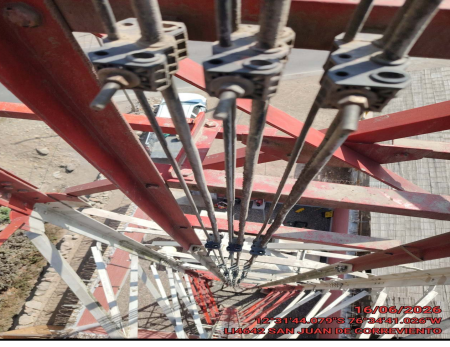
| SELLADO: SELLADO DE EQUIPOS Y DUCTOS POR DONDE INGRESAN LOS CABLES AL GABINETE (CON SIKAFLEX) | | |
|---|---|---|
| CLAMPS: REVISION DE CLAMPS EN CABLES IF, FO Y ENERGIZADO DE RRUs | | |

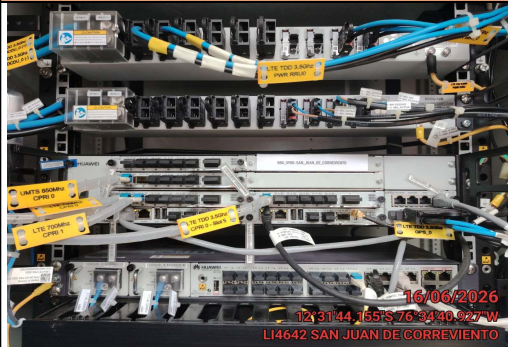
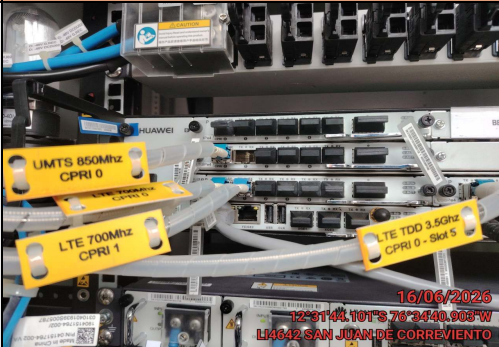
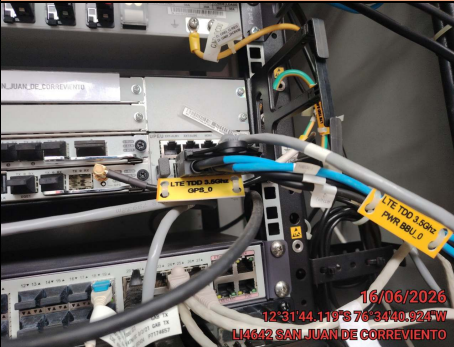
ETIQUETADO DE DATOS, POWER, TIERRA DE IDU Y TIERRA DE BBU CORRECTAMENTE ETIQUETADOS

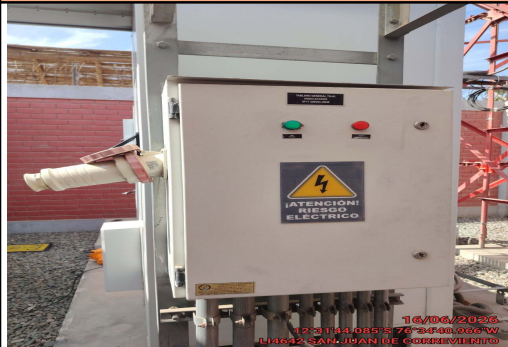
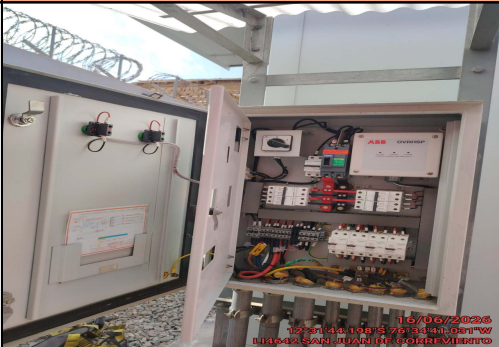
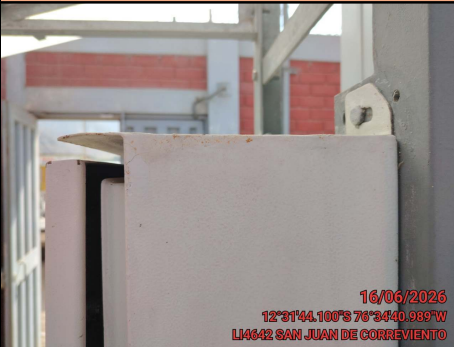
TABLERO PRONATEL: REVISION DEL ESTADO FISICO DE TABLERO (CORROSION / OXIDO)

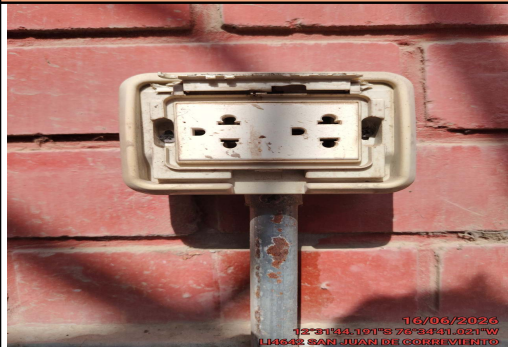
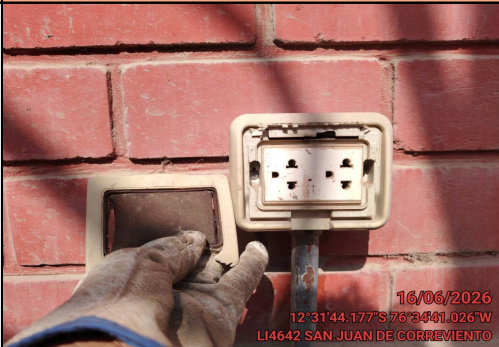
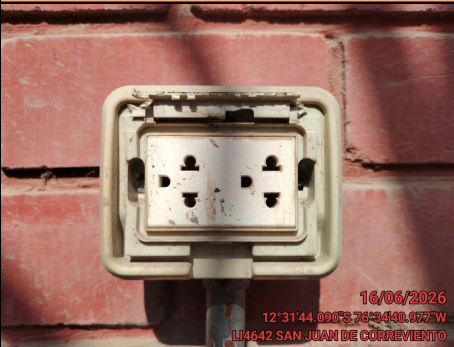
TOMACORRIENTES: REVISION DEL ESTADO FISICO DE TOMACORRIENTES

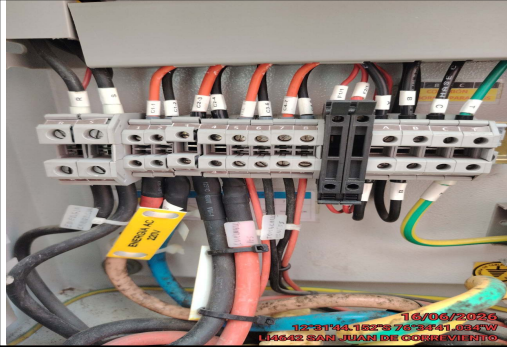
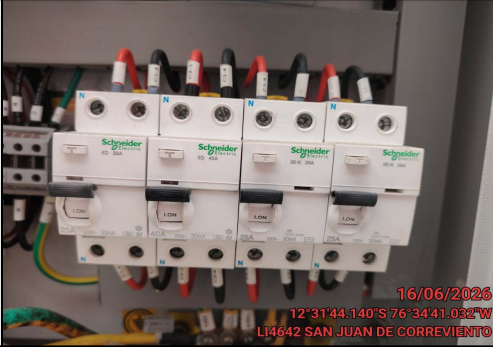
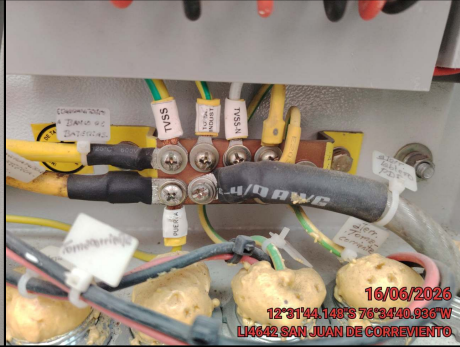
**BORNERAS: DETECCION DE TERMINALES DE CABLES EN TABLERO GENERAL SIN BORNERA**
