## REPORTE FOTOGRÁFICO - Observaciones Internas

**Nombre de la Estacion:** HUANTAN  
**Nombre de Localidad:** HUANTAN  
**Fecha:** 16/06/2026 - 16/06/2026  
**Dirección:** CENTRO POBLADO HUANTAN  
**ID site:** LI5631  
**CRQ:** CRQ000000085576

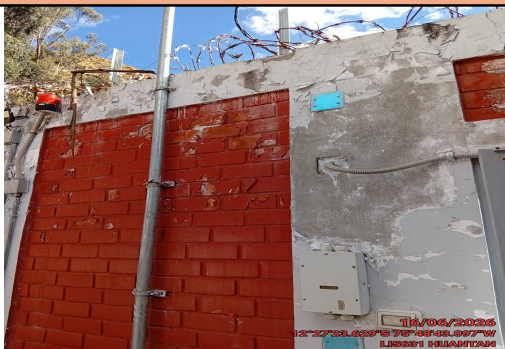
#### FOTO 1

### PAREDES Y COLUMNAS CON PROBLEMAS DE PINTURA

### CRITICIDAD

### MEDIA

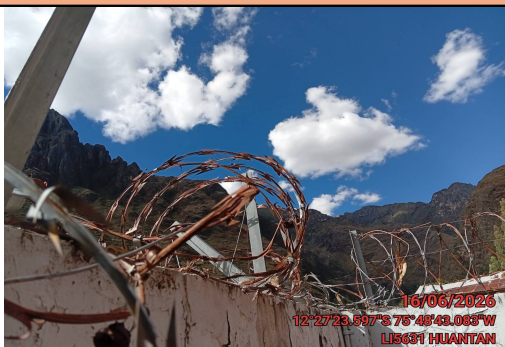
#### FOTO 1

### CORCERINA OXIDADA

### CRITICIDAD

### ALTA

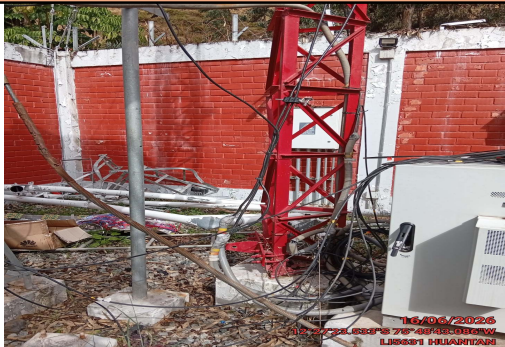
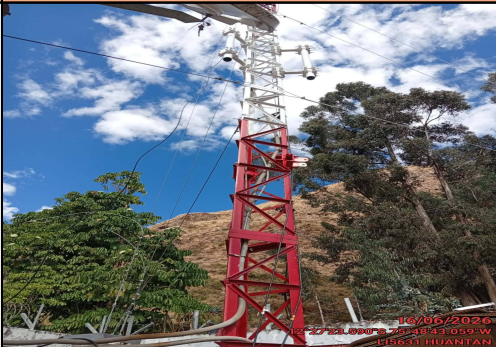
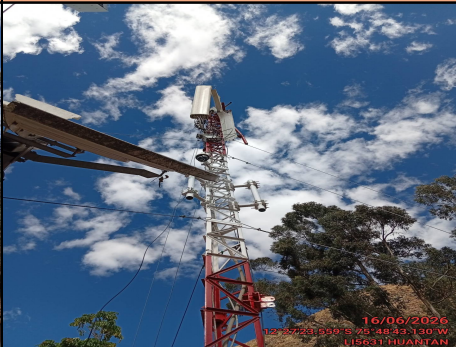
| CONCRETO DESPRENDIDO | | CRITICIDAD | BAJA |
|---|---|---|---|
| FOTO 1 | FOTO 2 | FOTO 3 | |

| CONCRETO DESPRENDIDO | | CRITICIDAD | BAJA |
|---|---|---|---|
| TORRE OXIDADA | | CRITICIDAD | MEDIA |

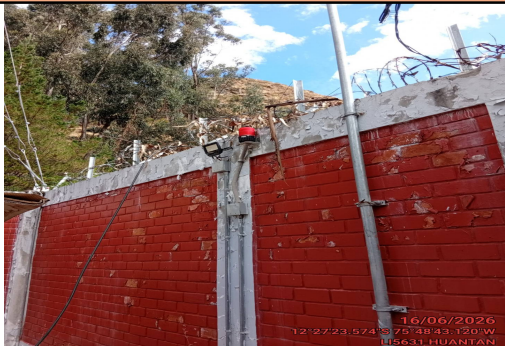
| CONCRETO DESPRENDIDO | | CRITICIDAD | BAJA |
|---|---|---|---|
| SEGURIDAD FISICA / RADIOFRECUENCIA | SIST. ENERGIA BAJA-MEDIA TENSION | RECTIFICADOR,CARGADOR Y BB / SPD | |

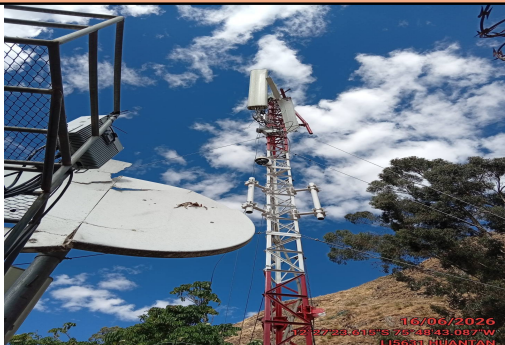
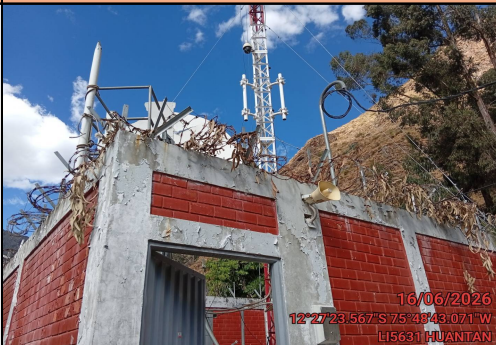
| CONCRETO DESPRENDIDO | | CRITICIDAD | BAJA |
|---|---|---|---|
| TORRES | SPAT / OBRAS CIVILES | CLIMATIZACION AA | |
