## REPORTE FOTOGRÁFICO - SUPERVISION

**Nombre de la Estacion:** HUANTAN  
**Nombre de Localidad:** HUANTAN  
**Fecha:** 16/06/2026 - 16/06/2026  
**Dirección:** CENTRO POBLADO HUANTAN  
**ID site:** LI5631  
**CRQ:** CRQ000000085576

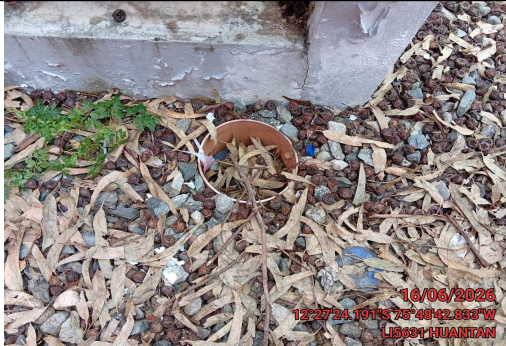
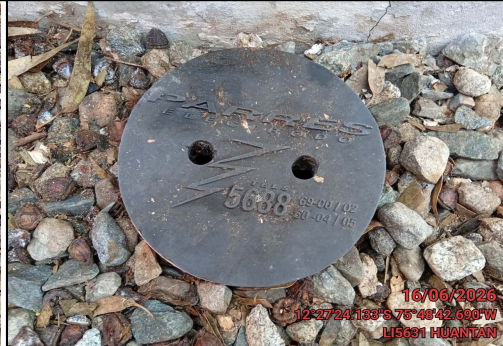
### TAPAS STAP: PINTADO DE TAPAS SEGUN PLANO SPAT

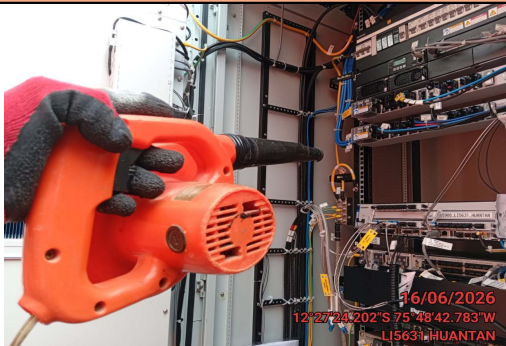
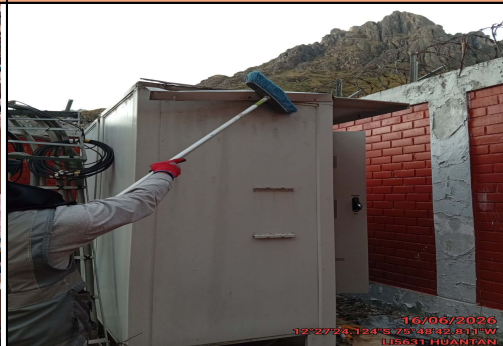
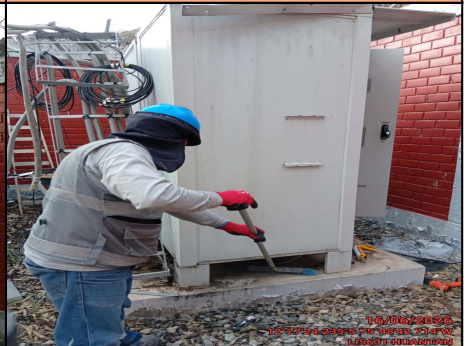
### LIMPIEZA GABINETE: LIMPIEZA DENTRO, PARTE POSTERIOR, PARTE BAJA Y ENTRE LOS GABINETES

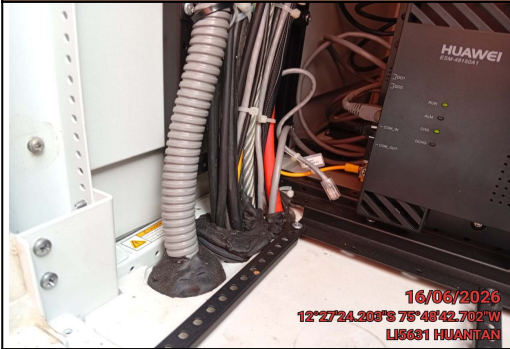
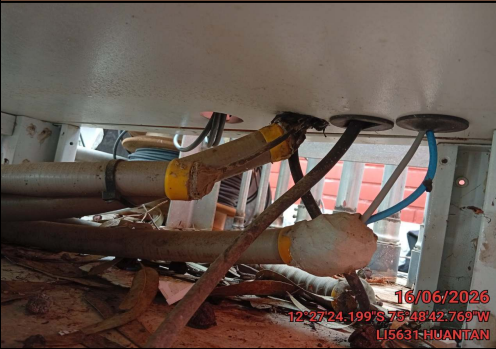
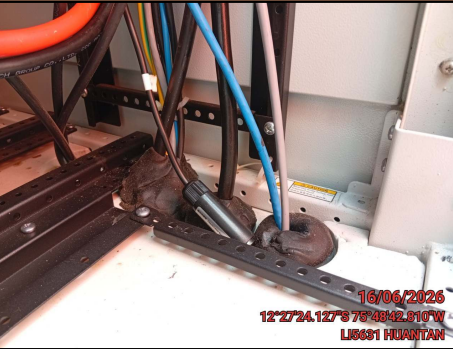
| SELLADO: SELLADO DE EQUIPOS Y DUCTOS POR DONDE INGRESAN LOS CABLES AL GABINETE (CON SIKAFLEX) | | |

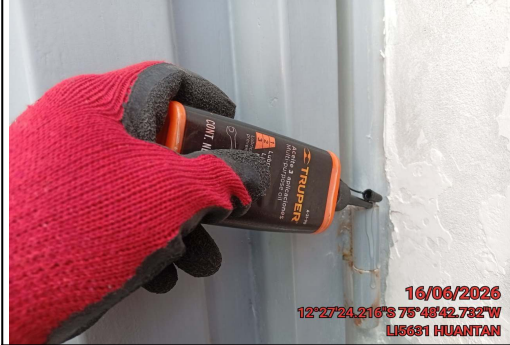
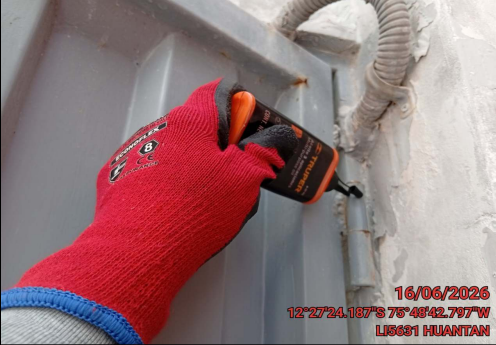
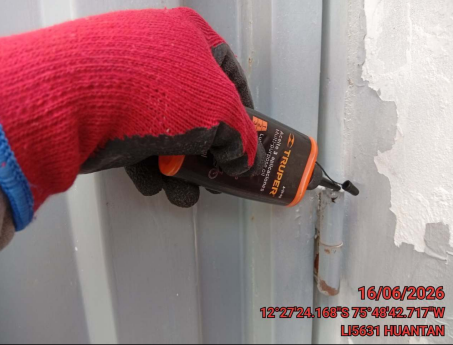
| SELLADO: SELLADO DE EQUIPOS Y DUCTOS POR DONDE INGRESAN LOS CABLES AL GABINETE (CON SIKAFLEX) | | |
|---|---|---|
| ACEITADO: ACEITADO DE PUERTAS Y CANDADOS | | |

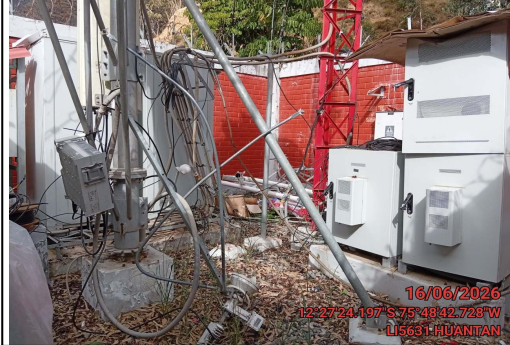
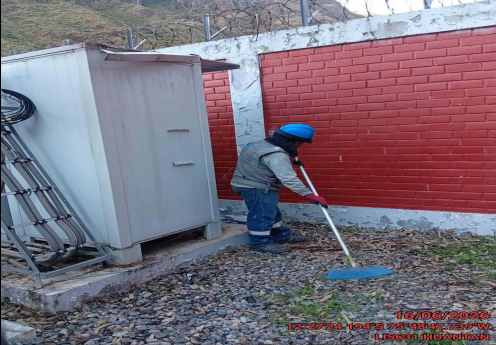
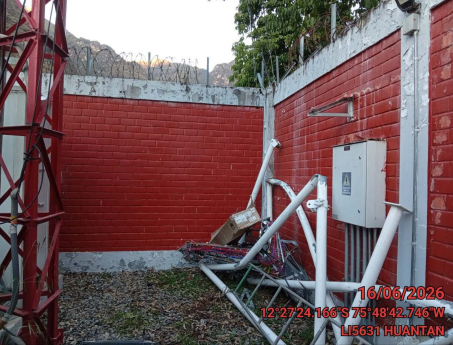
| SELLADO: SELLADO DE EQUIPOS Y DUCTOS POR DONDE INGRESAN LOS CABLES AL GABINETE (CON SIKAFLEX) | | |
|---|---|---|
| LIMPIEZA INTERIOR: LIMPIEZA INTERIOR DEL SITE / DESMALEZADO | | |

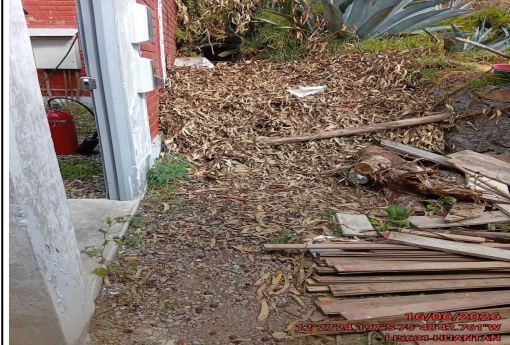
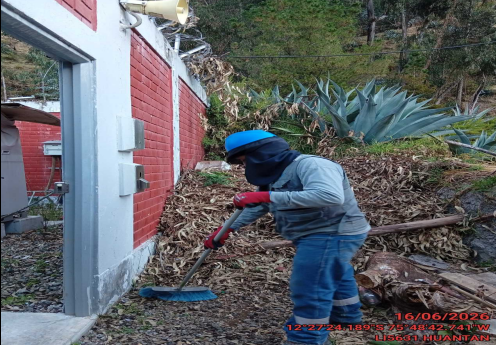
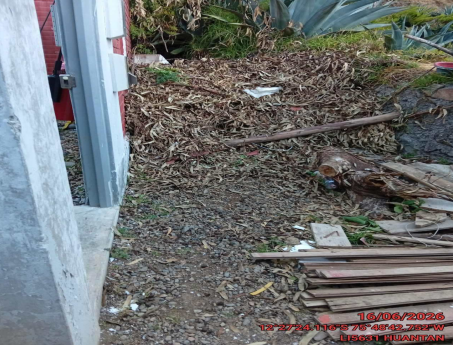
| SELLADO: SELLADO DE EQUIPOS Y DUCTOS POR DONDE INGRESAN LOS CABLES AL GABINETE (CON SIKAFLEX) | | |
|---|---|---|
| LIMPIEZA EXTERIOR: LIMPIEZA EXTERIOR DEL SITE / DESMALEZADO | | |

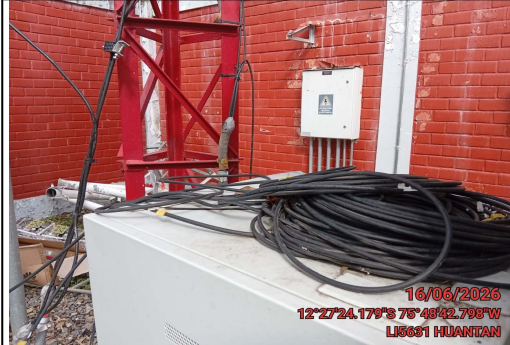
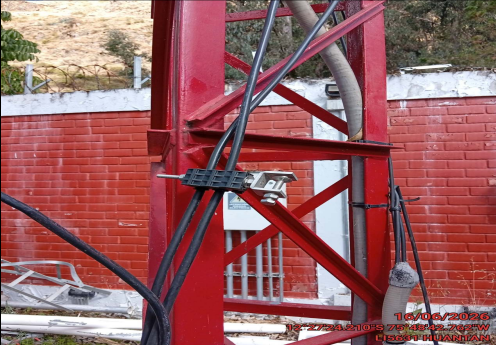
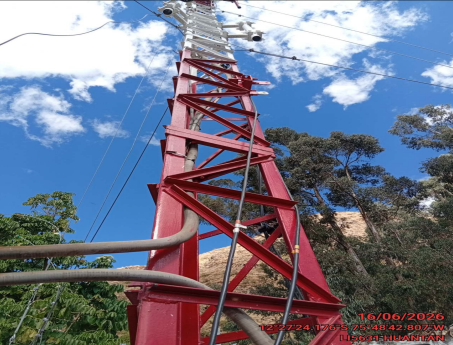
| SELLADO: SELLADO DE EQUIPOS Y DUCTOS POR DONDE INGRESAN LOS CABLES AL GABINETE (CON SIKAFLEX) | | |
|---|---|---|
| CLAMPS: REVISION DE CLAMPS EN CABLES IF, FO Y ENERGIZADO DE RRU's | | |

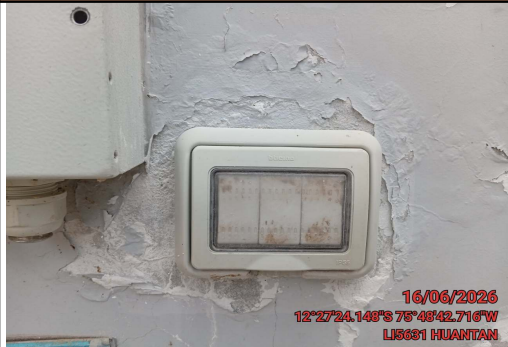
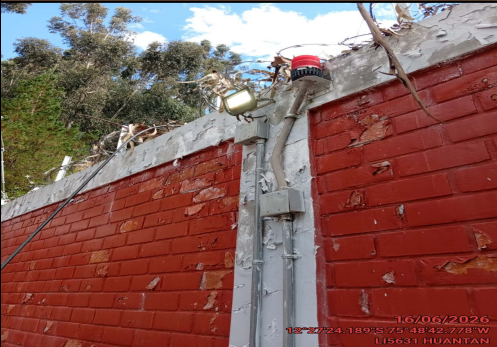
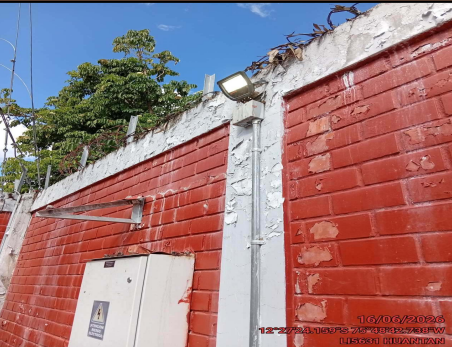
REVISION DEL ESTADO DE LUMINARIA DE EMERGENCIA (LUMINARIA ENCENDIDA Y APAGADA)

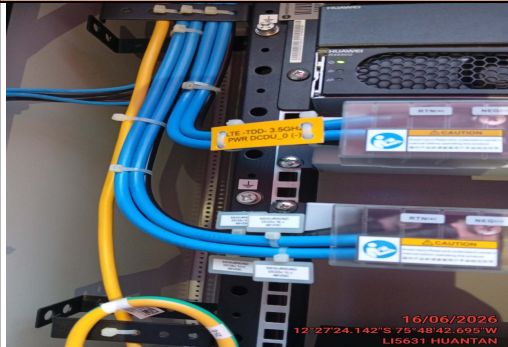
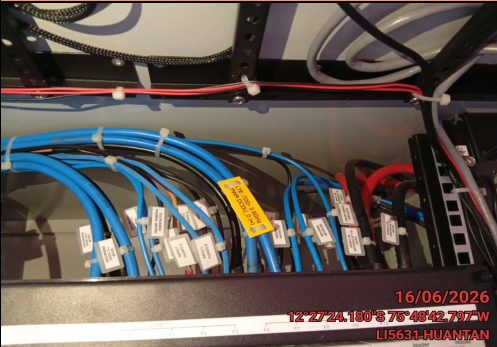
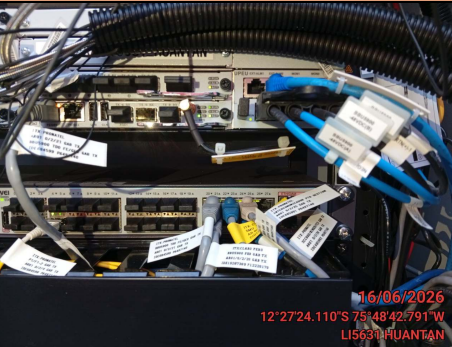
ETIQUETADO DE DATOS, POWER, TIERRA DE IDU Y TIERRA DE BBU CORRECTAMENTE ETIQUETADOS

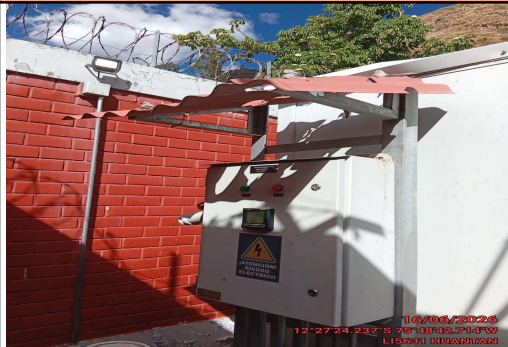
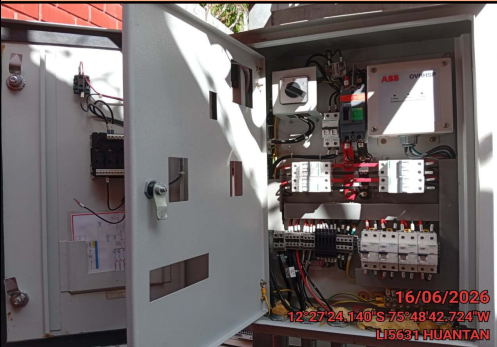
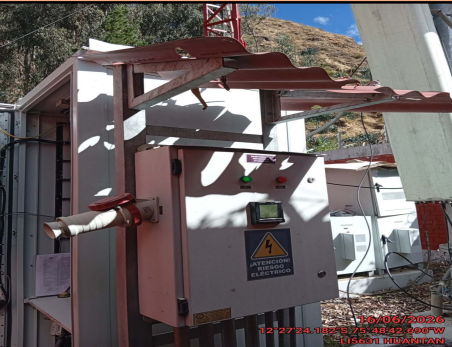
TABLERO PRONATEL: REVISION DEL ESTADO FISICO DE TABLERO (CORROSION / OXIDO)

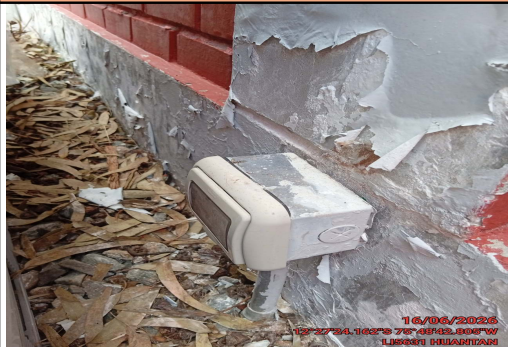
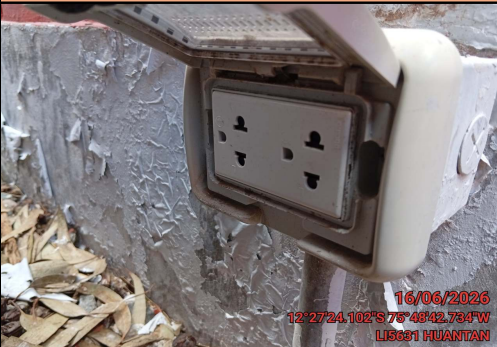
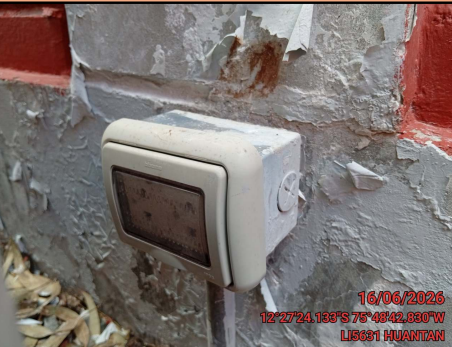
TOMACORRIENTES: REVISION DEL ESTADO FISICO DE TOMACORRIENTES
