# REPORTE FOTOGRÁFICO - Sistema Rectificador, Cargador y Banco de Baterías

**Nombre de la Estación:** HUAMANTANGA  
**Nombre de Localidad:** HUAMANTANGA  
**Fecha:** 17/06/2026 - 17/06/2026  
**Dirección:** CENTRO POBLADO HUAMANTANGA  
**ID site:** LI4223  
**CRQ:** CRQ000000084942

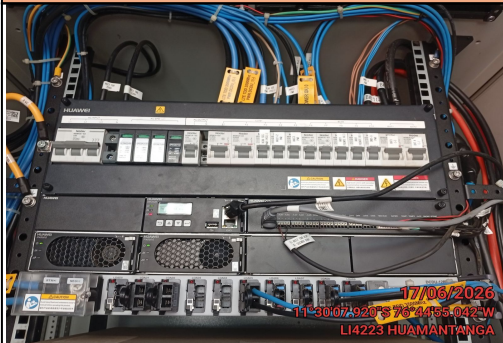
### ANTES

## VERIFICACIÓN DE PARÁMETRO DE OPERACIÓN : VOLTAJE(V)

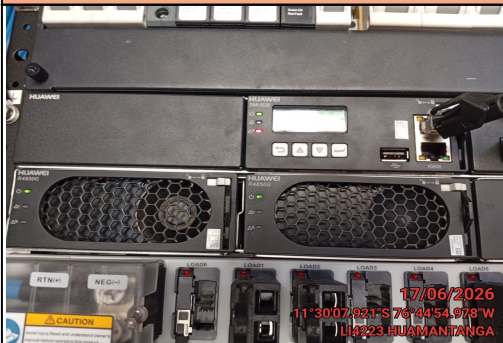
### ANTES

## LIMPIEZA TÉCNICA DE COMPONENTES

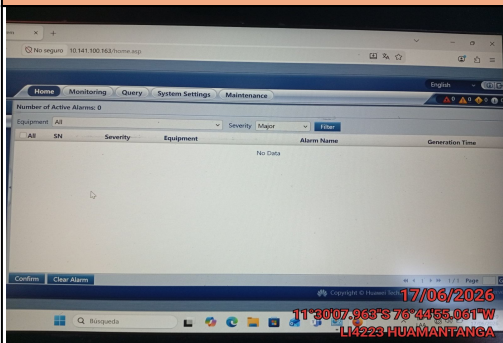
### ANTES

## PRUEBA DE ALARMAS DE BATERIAS
