## REPORTE FOTOGRÁFICO - Radio Frecuencia y Transporte

Nombre de la Estacion: HUAMANTANGA  
Nombre de Localidad: HUAMANTANGA  
Fecha: 17/06/2026 - 17/06/2026  
Direccion: CENTRO POBLADO HUAMANTANGA  
ID site: LI4223  
CRQ: CRQ00000084942

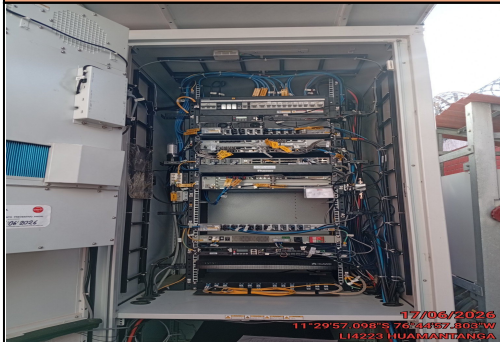
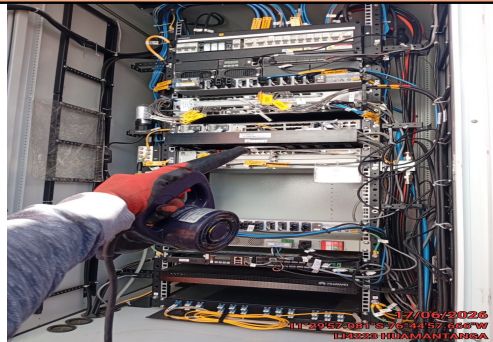
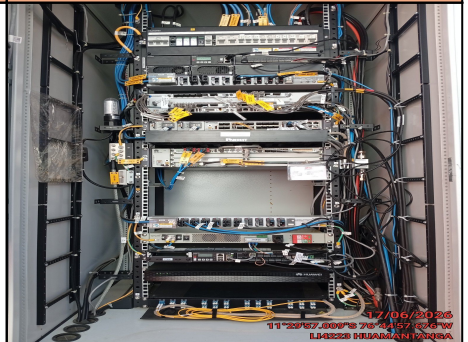
### EQUIPO BBU, ROUTER O MW: VERIFICAR ESTADO DE EQUIPOS, LED DE ALARMAS, LIMPIEZA TECNICA Y SOPLETADO

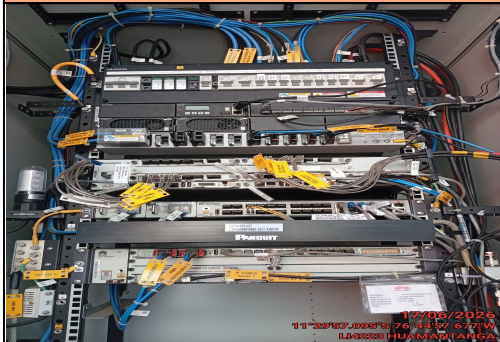
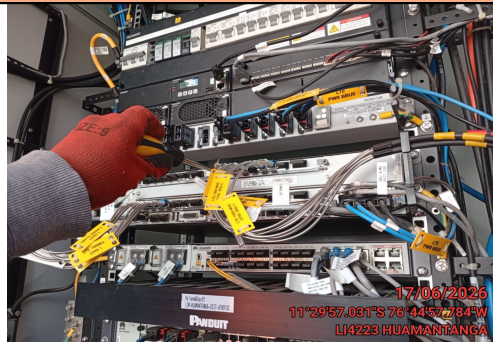
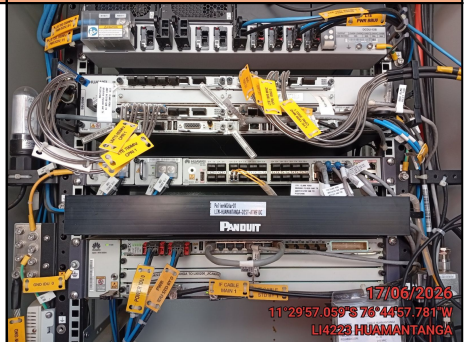
### AJUSTE DE ELEMENTOS Y CONEXIONES

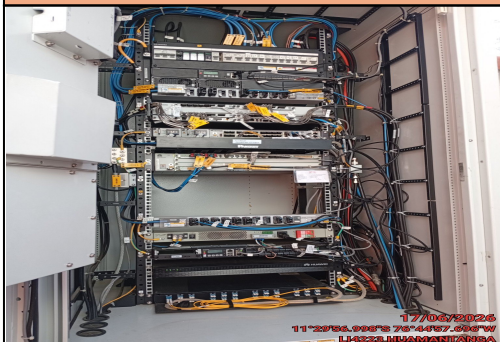
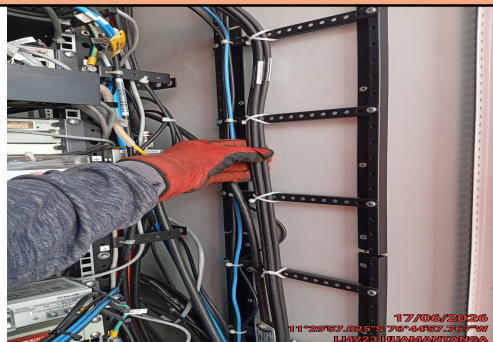
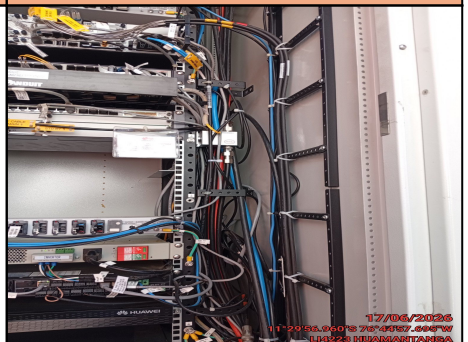
### CABLES: LIMPIEZA TECNICA Y ORDENAMIENTO DE CABLES

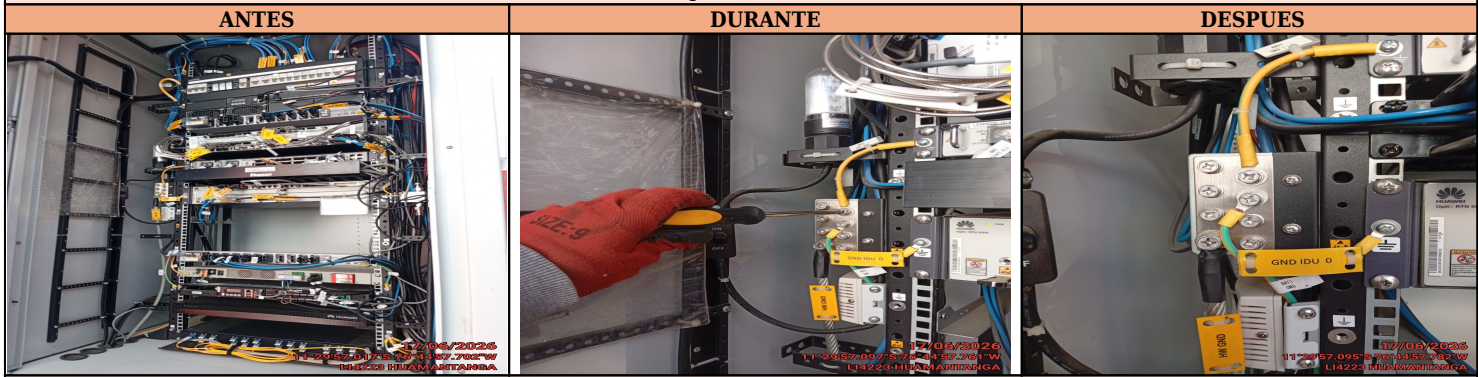
VERIFICACION Y AJUSTE DE ATERRAMIENTO

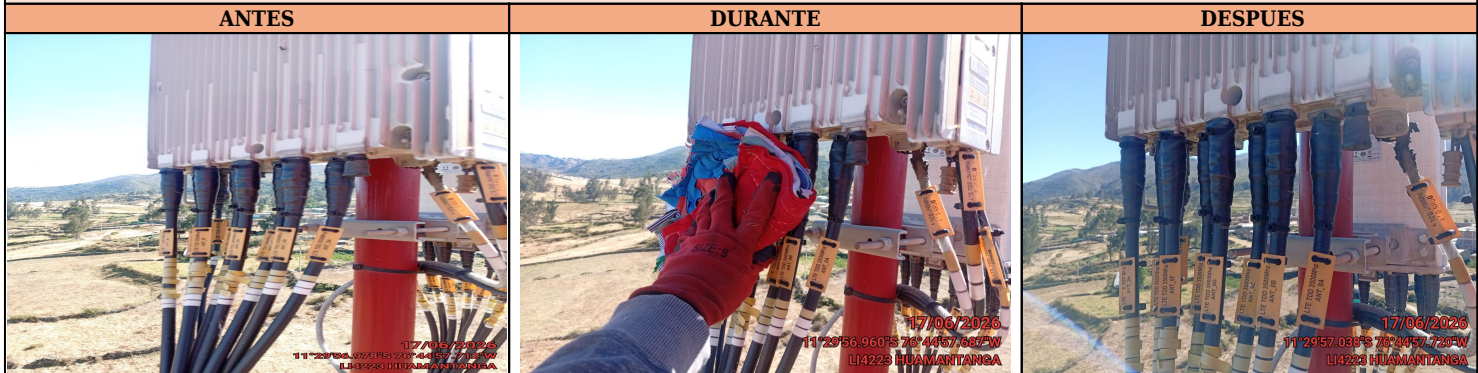
VERIFICAR ESTADO DE CONECTORES Y CABLES RRU

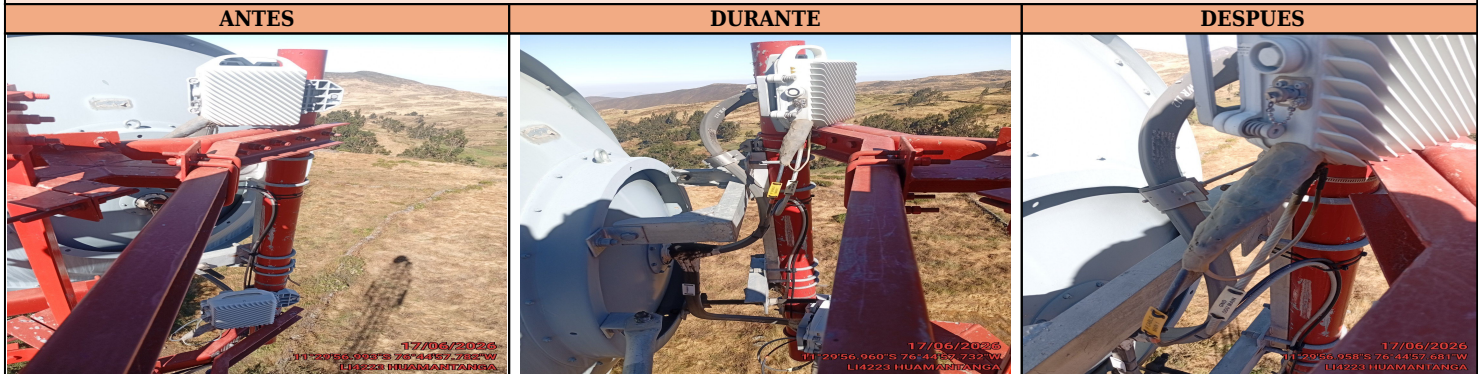
VERIFICAR ESTADO DE CONECTORES Y CABLES ODU

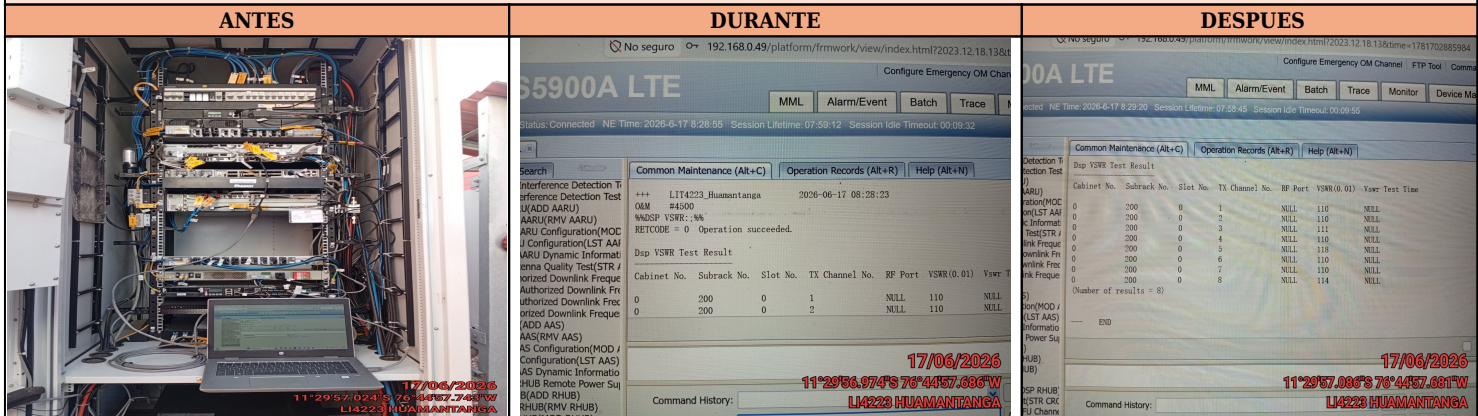
MEDIR EL VSWR MEDIANTE SOFTWARE
