# REPORTE FOTOGRÁFICO - Sistema de Obras Civiles / Seguridad Exterior

Nombre de la Estacion: HUAMANTANGA  
Nombre de Localidad: HUAMANTANGA  
Fecha: 17/06/2026 - 17/06/2026  
Direccion: CENTRO POBLADO HUAMANTANGA  
ID site: LI4223  
CRQ: CRQ000000084942

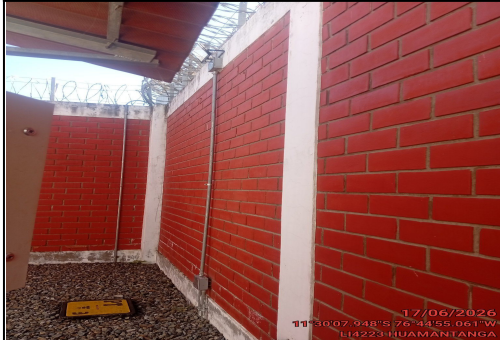
### ANTES

## REVISION DEL ESTADO DE COLUMNAS Y VIGAS

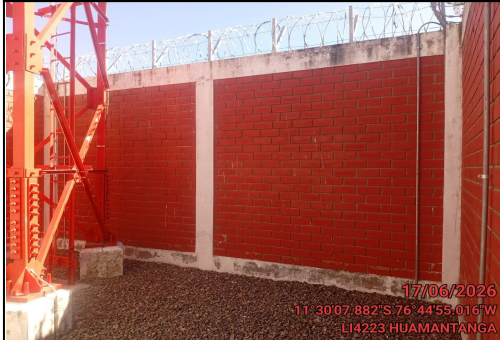
### ANTES

## REVISION DEL ESTADO DEL CERCO PERIMETRICO

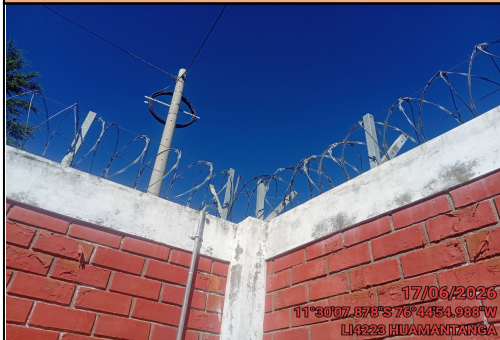
### ANTES

## REVISION DEL ESTADO DE LA CONCERTINA

| CHECKLIST - OBRA CIVIL | | |
|---|---|---|
| Concertina | OK | Verificar el estado de la concertina |
