## REPORTE FOTOGRÁFICO - SUPERVISION

**Nombre de la Estacion:** HUAMANTANGA  
**Nombre de Localidad:** HUAMANTANGA  
**Fecha:** 17/06/2026 - 17/06/2026  
**Dirección:** CENTRO POBLADO HUAMANTANGA  
**ID site:** LI4223  
**CRQ:** CRQ000000084942

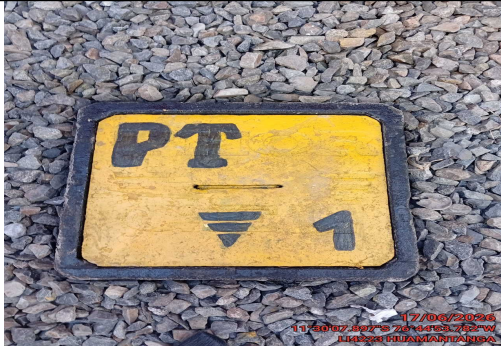
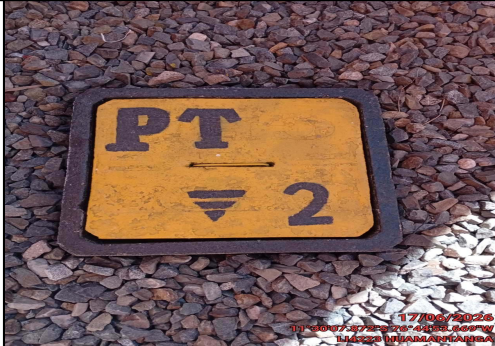
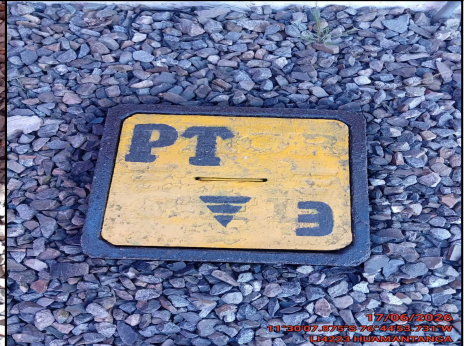
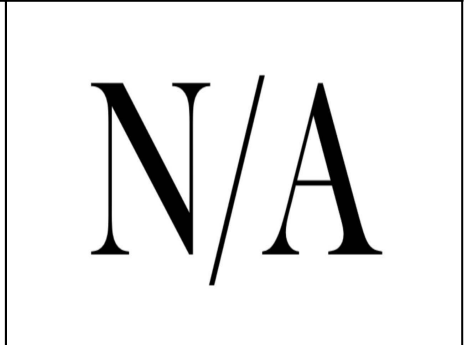
### TAPAS STAP: PINTADO DE TAPAS SEGUN PLANO SPAT

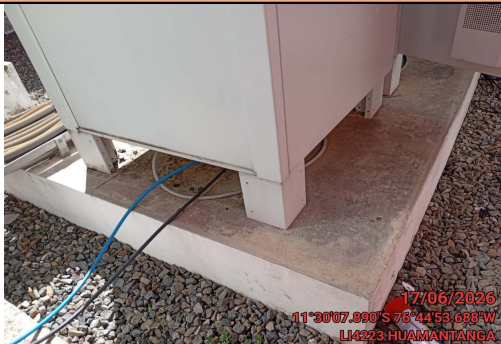
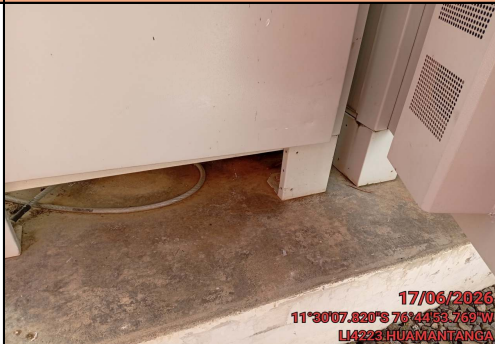
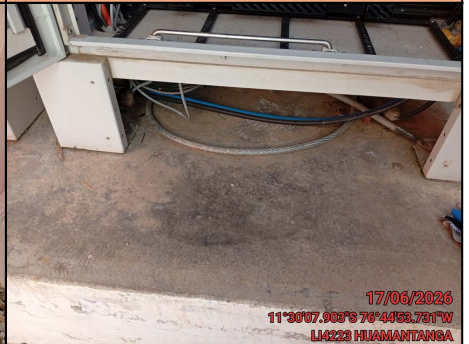
### LIMPIEZA GABINETE: LIMPIEZA DENTRO, PARTE POSTERIOR, PARTE BAJA Y ENTRE LOS GABINETES

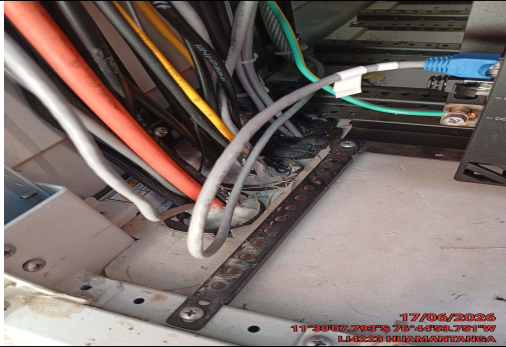
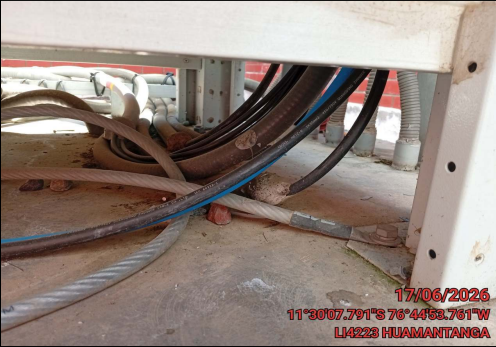
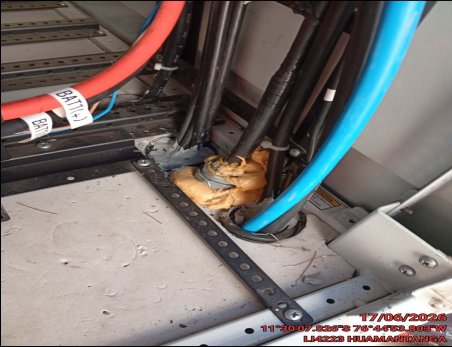
| SELLADO: SELLADO DE EQUIPOS Y DUCTOS POR DONDE INGRESAN LOS CABLES AL GABINETE (CON SIKAFLEX) | | |

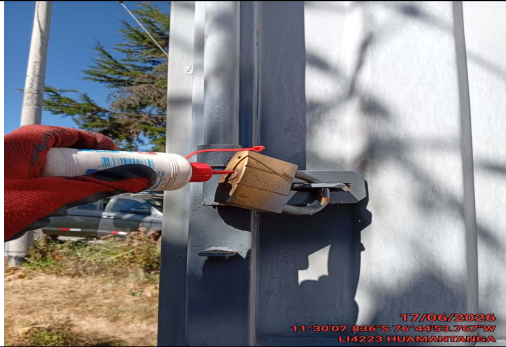
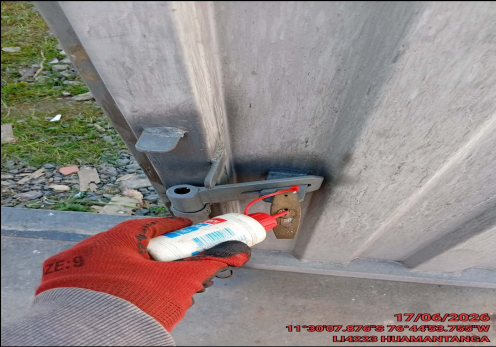
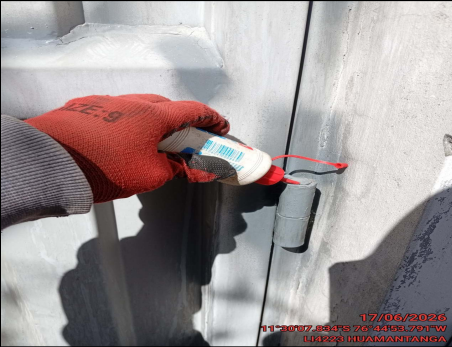
| SELLADO: SELLADO DE EQUIPOS Y DUCTOS POR DONDE INGRESAN LOS CABLES AL GABINETE (CON SIKAFLEX) | | |
|---|---|---|
| ACEITADO: ACEITADO DE PUERTAS Y CANDADOS | | |

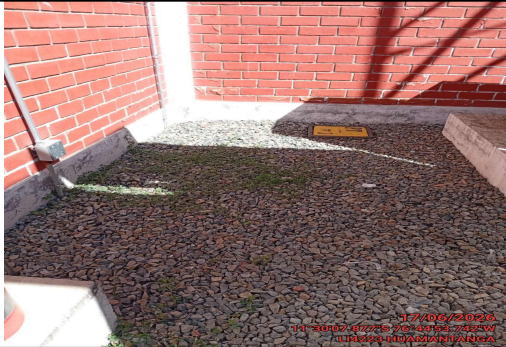
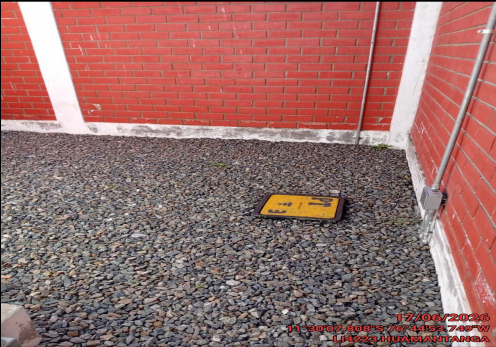
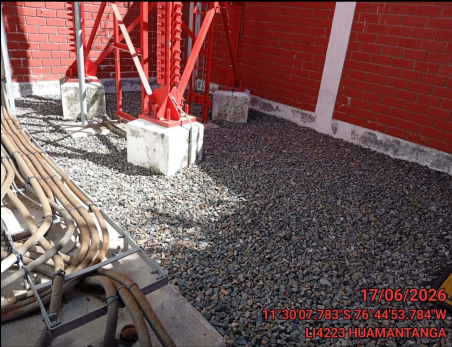
| SELLADO: SELLADO DE EQUIPOS Y DUCTOS POR DONDE INGRESAN LOS CABLES AL GABINETE (CON SIKAFLEX) | | |
|---|---|---|
| LIMPIEZA INTERIOR: LIMPIEZA INTERIOR DEL SITE / DESMALEZADO | | |

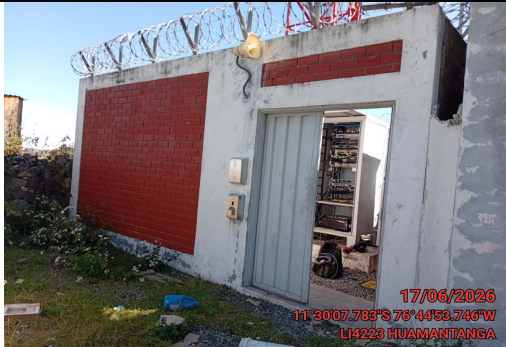
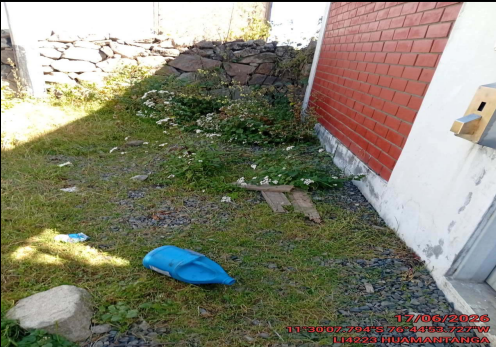
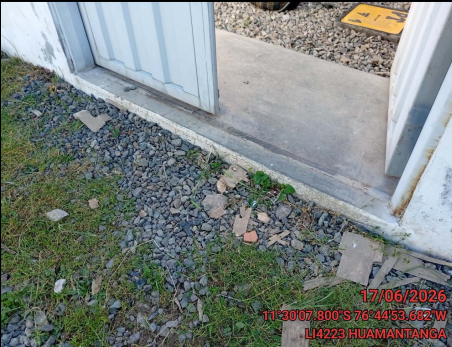
| SELLADO: SELLADO DE EQUIPOS Y DUCTOS POR DONDE INGRESAN LOS CABLES AL GABINETE (CON SIKAFLEX) | | |
|---|---|---|
| LIMPIEZA EXTERIOR: LIMPIEZA EXTERIOR DEL SITE / DESMALEZADO | | |

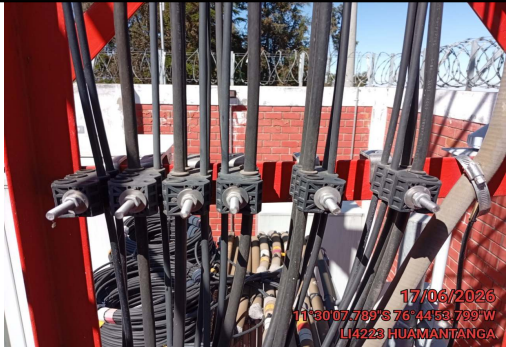
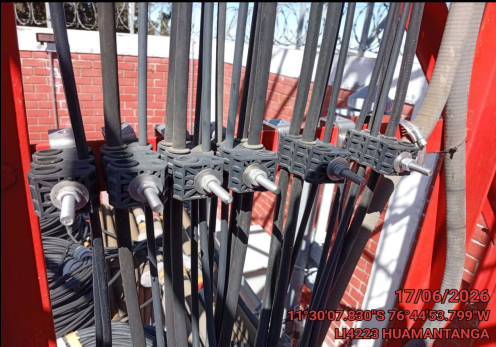
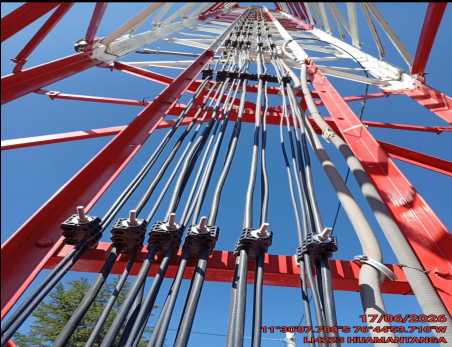
| SELLADO: SELLADO DE EQUIPOS Y DUCTOS POR DONDE INGRESAN LOS CABLES AL GABINETE (CON SIKAFLEX) | | |
|---|---|---|
| CLAMPS: REVISION DE CLAMPS EN CABLES IF, FO Y ENERGIZADO DE RRU's | | |

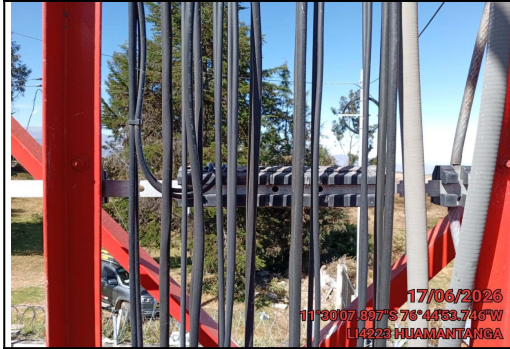
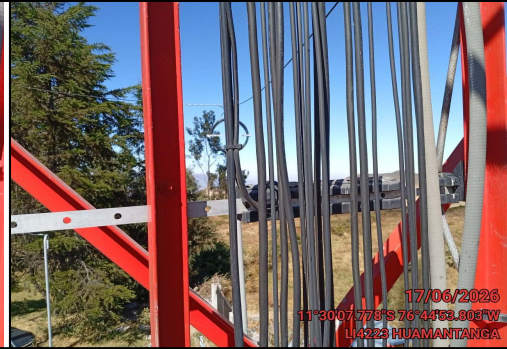
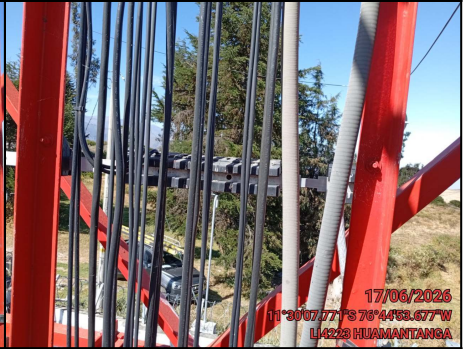
## GROUNDING KIT: REVISION DE ATERRAMIENTO DE CABLES IF, FO Y ENERGIZADO DE RRUs

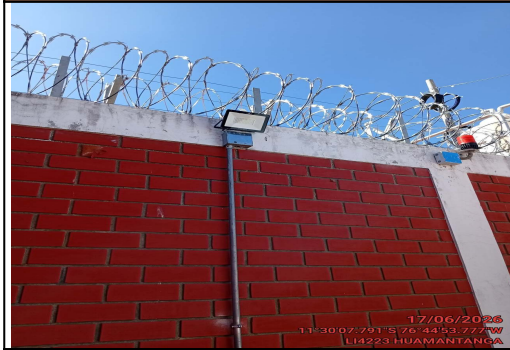
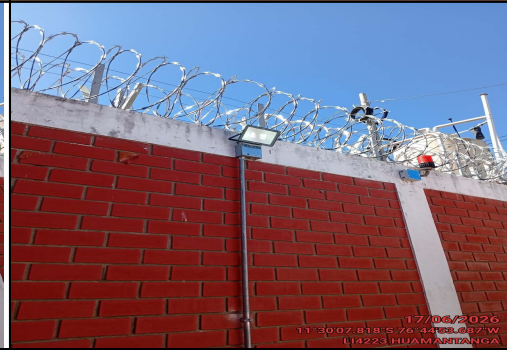
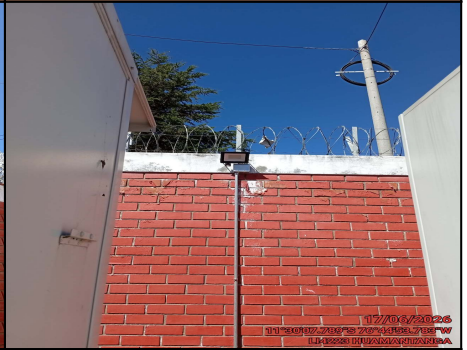
## REVISION DEL ESTADO DE LUMINARIA DE EMERGENCIA (LUMINARIA ENCENDIDA Y APAGADA)

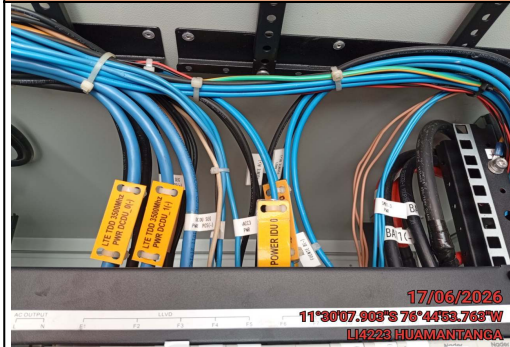
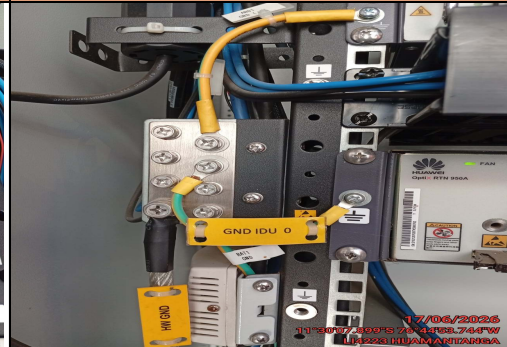
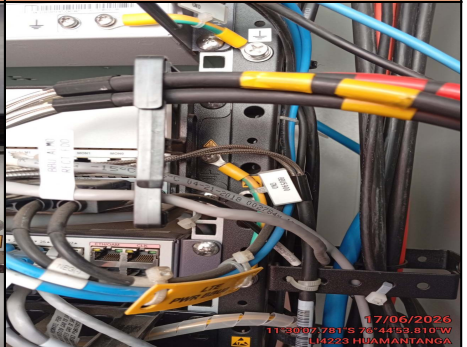
## ETIQUETADO DE DATOS, POWER, TIERRA DE IDU Y TIERRA DE BBU CORRECTAMENTE ETIQUETADOS

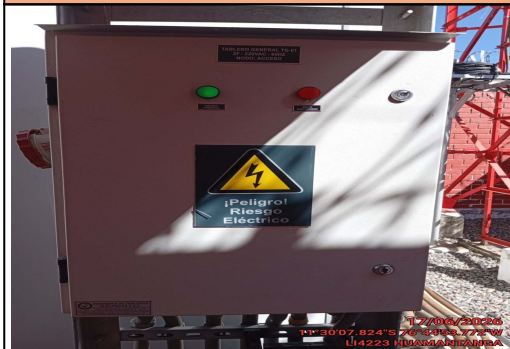
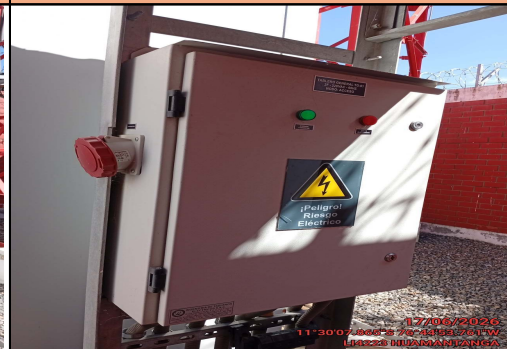
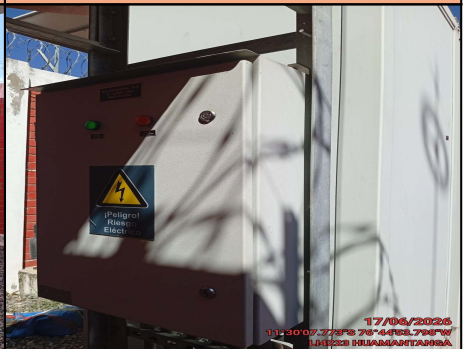
## TABLERO PRONATEL: REVISION DEL ESTADO FISICO DE TABLERO (CORROSION / OXIDO)

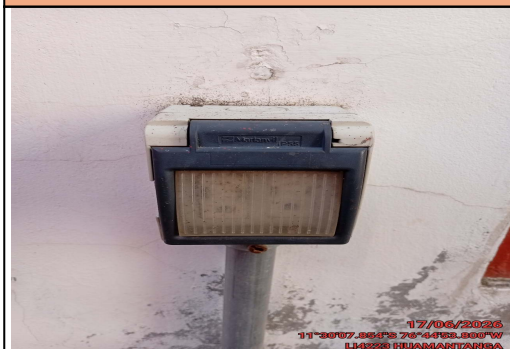
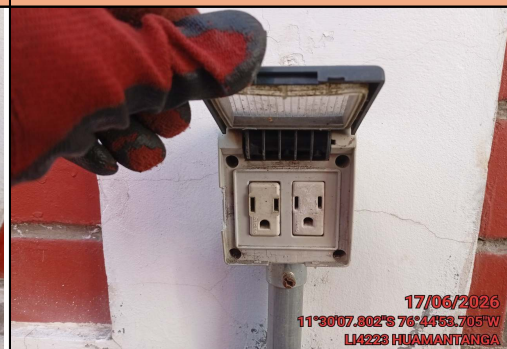
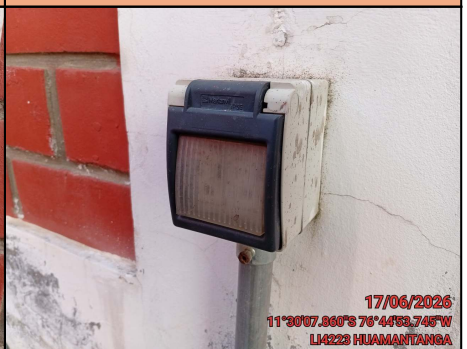
## TOMACORRIENTES: REVISION DEL ESTADO FISICO DE TOMACORRIENTES

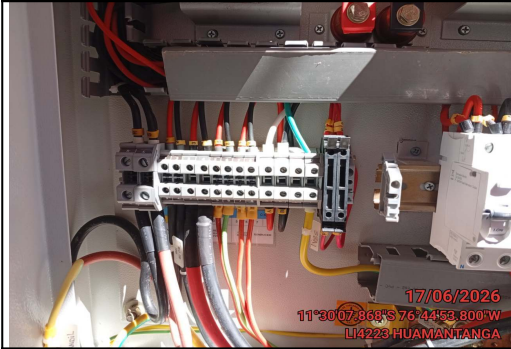
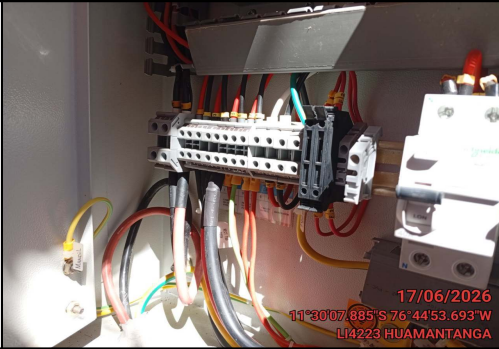
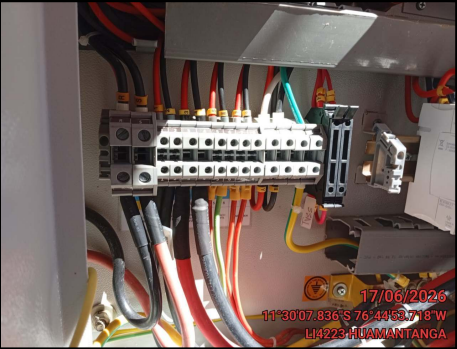
**BORNERAS: DETECCION DE TERMINALES DE CABLES EN TABLERO GENERAL SIN BORNERA**

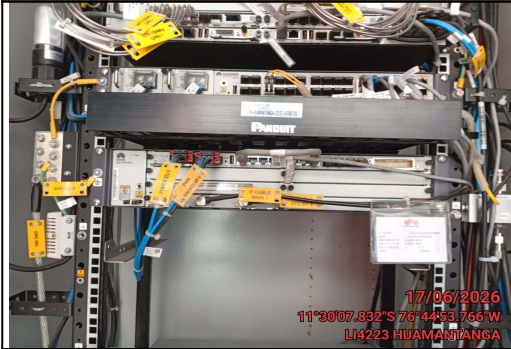
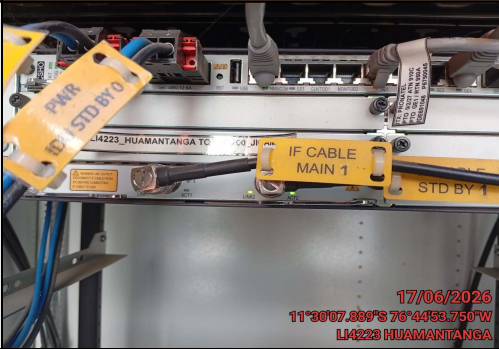
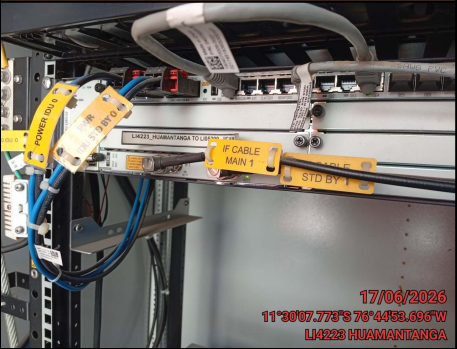
**CONECTORES: DETECCION DE CONECTORES FI EN IDU SIN PROTECCION DE MANGA TERMOCONTRAIBLE**
