# REPORTE FOTOGRÁFICO - Sistema de Obras Civiles / Seguridad Exterior

Nombre de la Estacion: SANTA BARBARA  
Nombre de Localidad: SAN LUIS  
Fecha: 17/06/2026 - 17/06/2026  
Direccion: CP SANTA BARBARA  
ID site: LI4633  
CRQ: CRQ000000085577

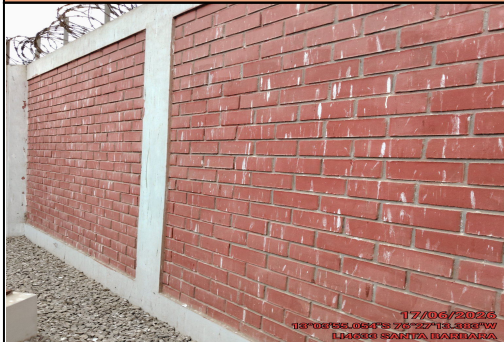
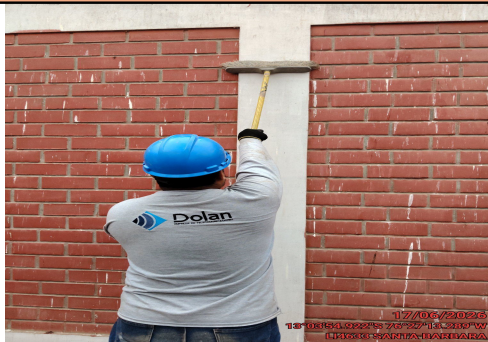
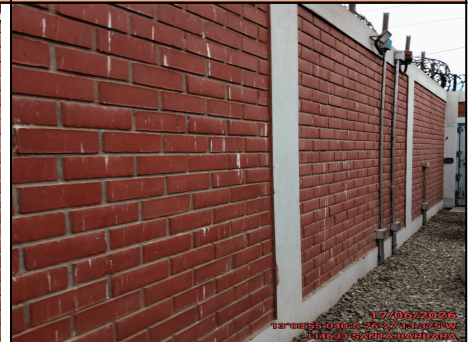
## REVISION DEL ESTADO DE COLUMNAS Y VIGAS

| CHECKLIST - OBRA CIVIL | | |
|---|---|---|
| Estructura | OK | Verificar el estado de la estructura en general |

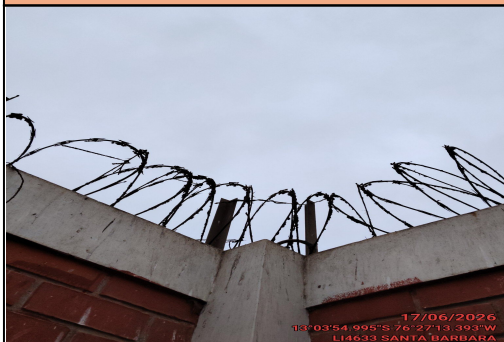
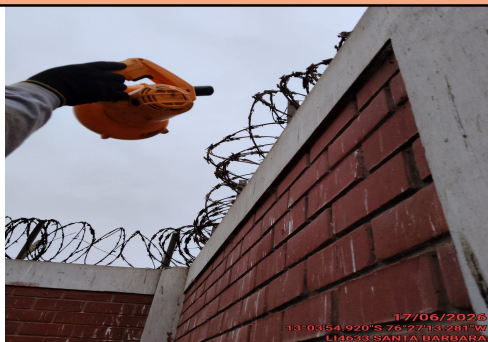
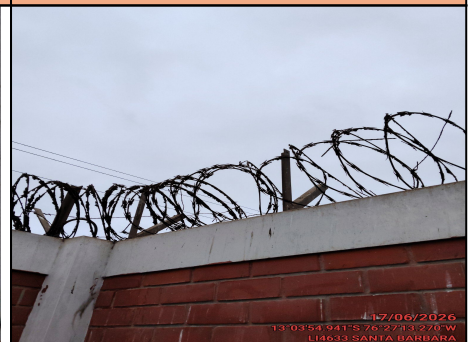
## REVISION DEL ESTADO DE LA CONCERTINA

| CHECKLIST - OBRA CIVIL | | |
|---|---|---|
| Concertina | OK | Verificar el estado de la concertina |
