# REPORTE FOTOGRÁFICO - Sistema de Obras Civiles / Seguridad Exterior

**Nombre de la Estacion:** SAN JUAN DE CORREVIENTO  
**Nombre de Localidad:** CALANGO  
**Fecha:** 17/06/2026 - 17/06/2026  
**Dirección:** Centro Poblado SAN JUAN DE CORREVIENTO  
**ID site:** 1505030036  
**CRQ:** CRQ000000085471

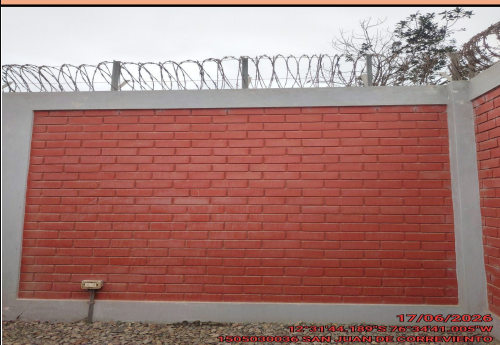
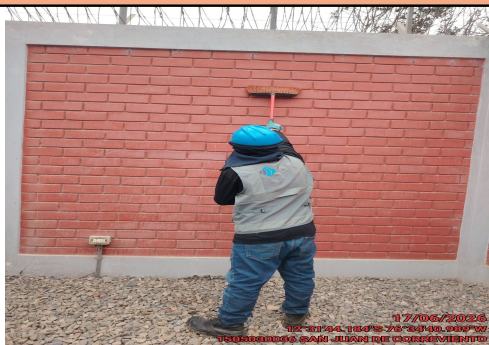
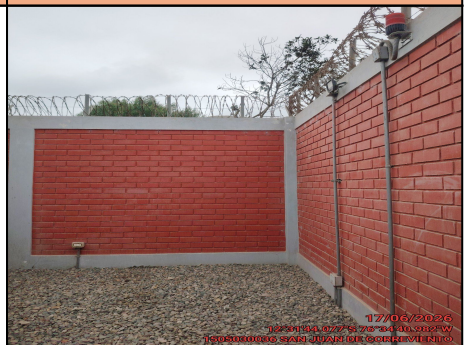
## REVISION DEL ESTADO DE COLUMNAS Y VIGAS

| CHECKLIST - OBRA CIVIL | | |
|---|---|---|
| Estructura | OK | Verificar el estado de la estructura en general |

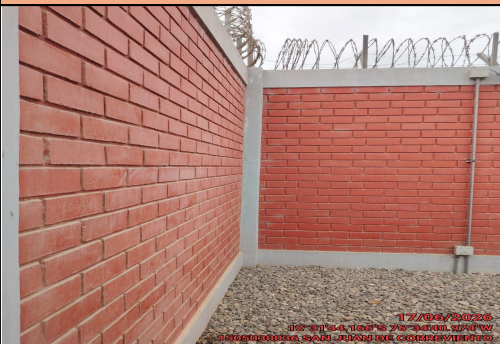
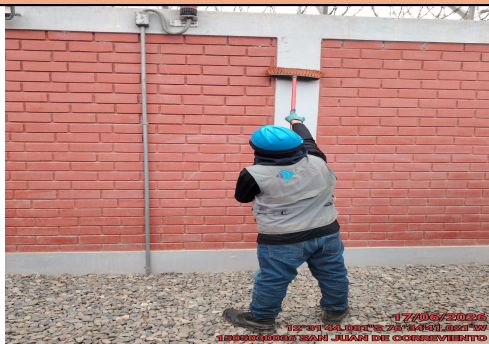
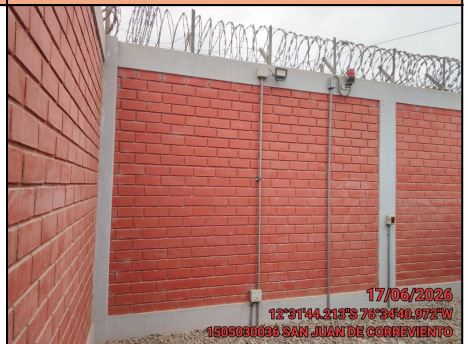
## REVISION DEL ESTADO DEL CERCO PERIMETRICO

| CHECKLIST - OBRA CIVIL | | |
|---|---|---|
| Estado de Puertas y paredes | OK | Verificar el estado de puertas, paredes y cerraduras |

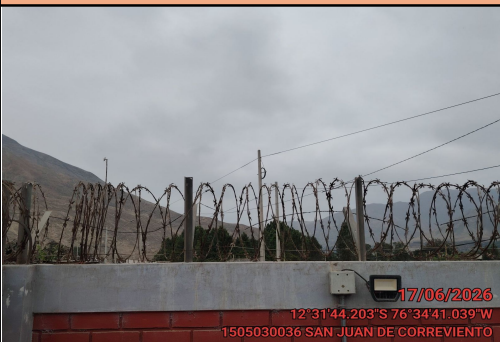
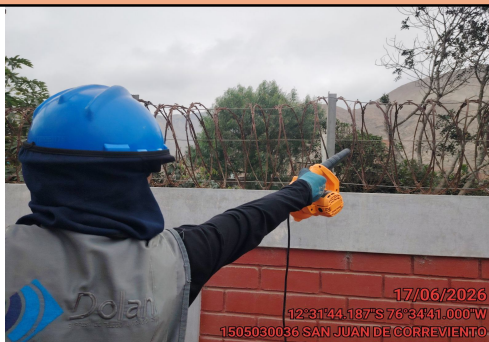
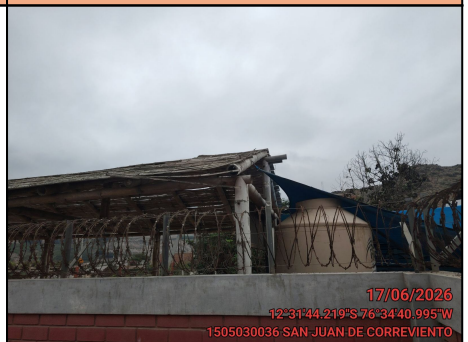
## REVISION DEL ESTADO DE LA CONCERTINA

| CHECKLIST - OBRA CIVIL | | |
|---|---|---|
| Concertina | OK | Verificar el estado de la concertina |
