## REPORTE FOTOGRÁFICO - SUPERVISION

**Nombre de la Estacion:** SANTA BARBARA  
**Nombre de Localidad:** SAN LUIS  
**Fecha:** 17/06/2026 - 17/06/2026  
**Dirección:** Centro Poblado SANTA BARBARA  
**ID site:** 1505140015  
**CRQ:** CRQ000000087755

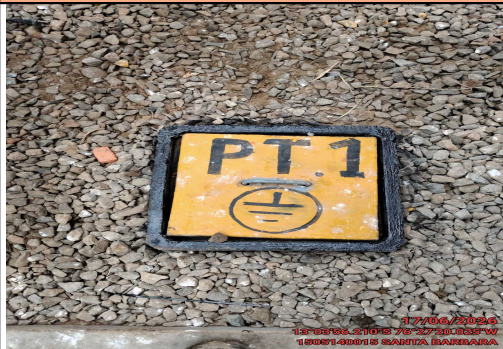
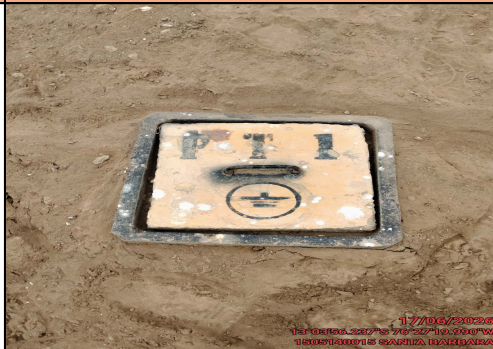
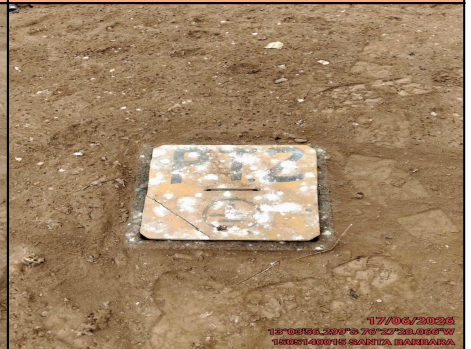
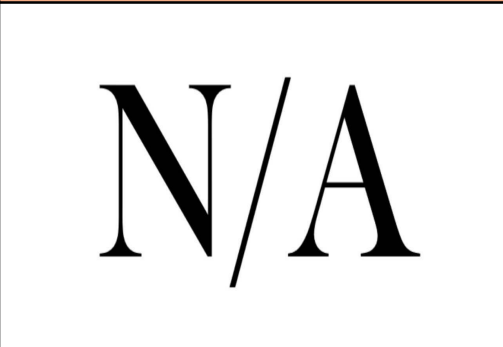
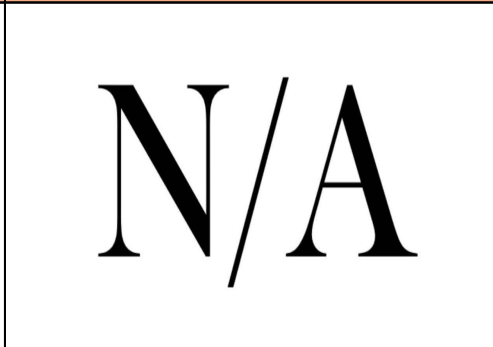
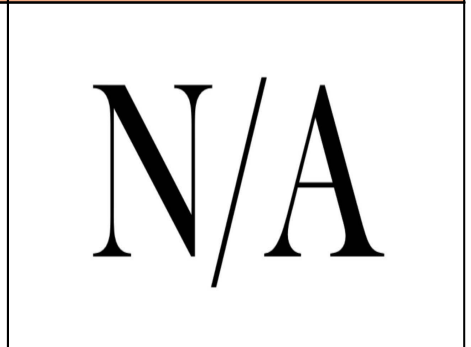
### TAPAS STAP: PINTADO DE TAPAS SEGUN PLANO SPAT

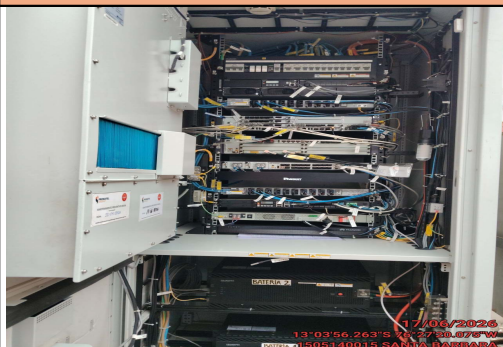
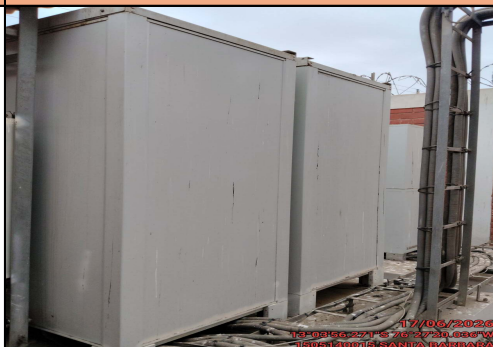
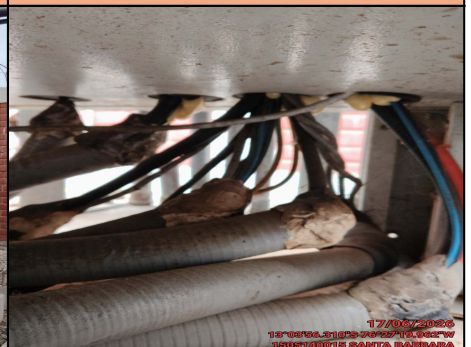
### LIMPIEZA GABINETE: LIMPIEZA DENTRO, PARTE POSTERIOR, PARTE BAJA Y ENTRE LOS GABINETES

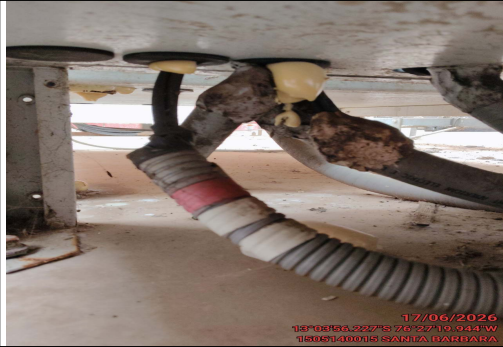
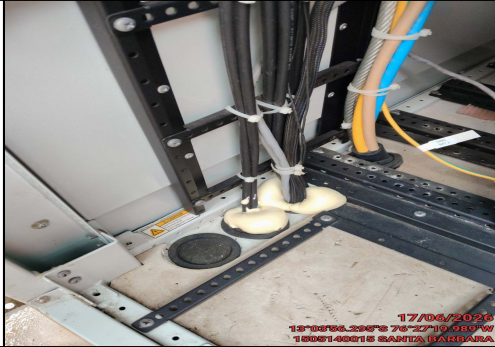
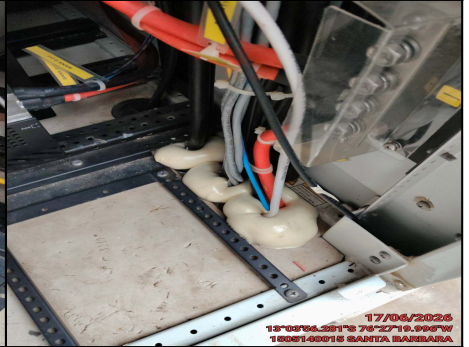
**SELLADO: SELLADO DE EQUIPOS Y DUCTOS POR DONDE INGRESAN LOS CABLES AL GABINETE (CON SIKAFLEX)**

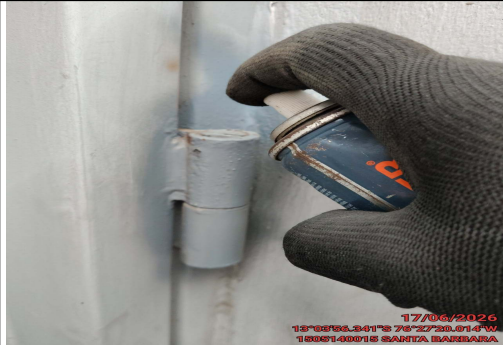
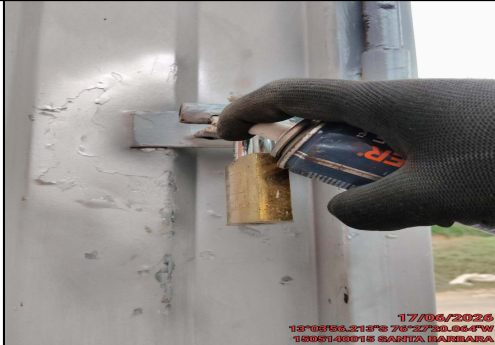
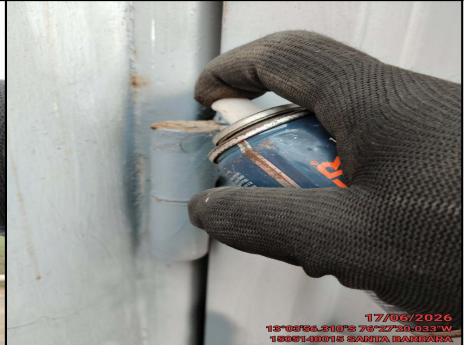
**ACEITADO: ACEITADO DE PUERTAS Y CANDADOS**

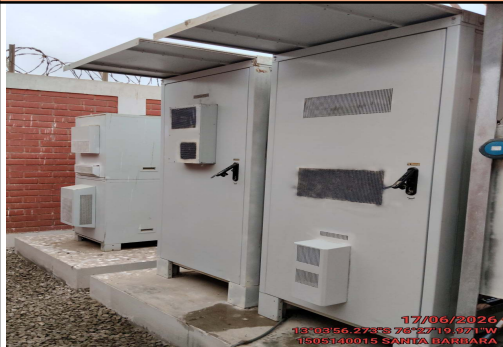
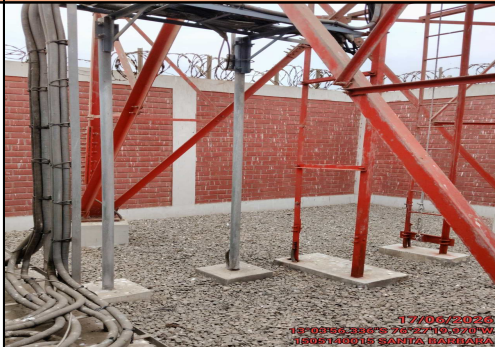
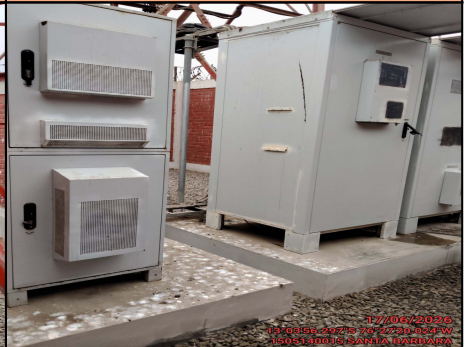
**LIMPIEZA INTERIOR: LIMPIEZA INTERIOR DEL SITE / DESMALEZADO**

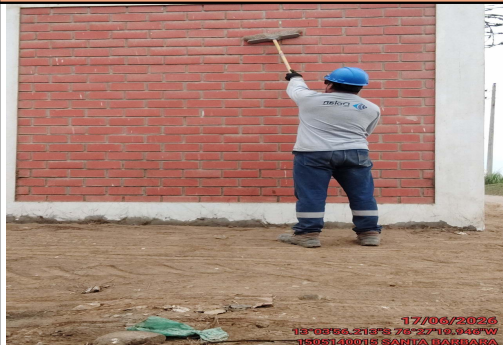
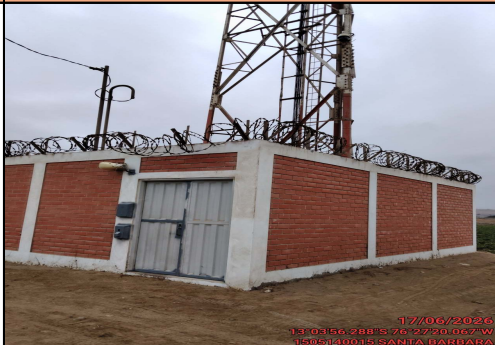
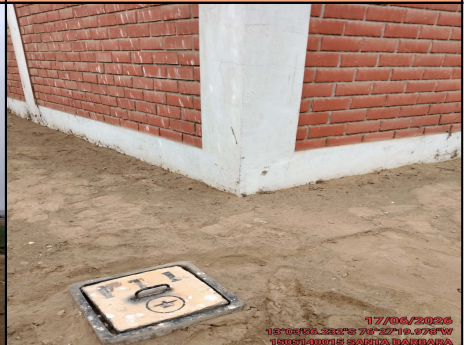
**LIMPIEZA EXTERIOR: LIMPIEZA EXTERIOR DEL SITE / DESMALEZADO**

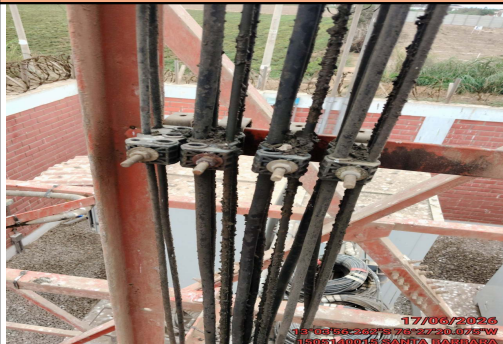
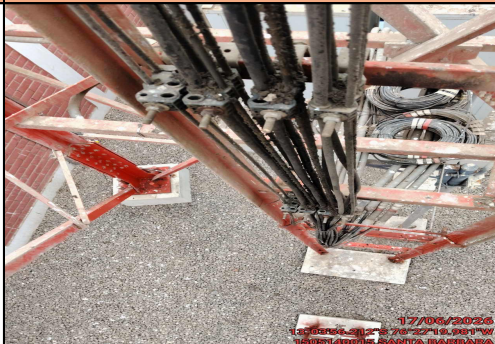
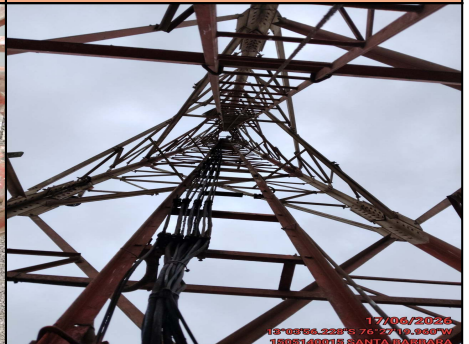
**CLAMPS: REVISION DE CLAMPS EN CABLES IF, FO Y ENERGIZADO DE RRU's**

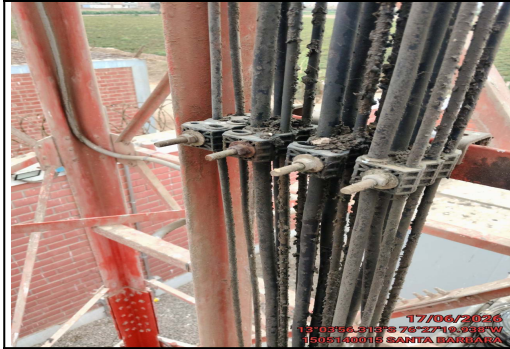
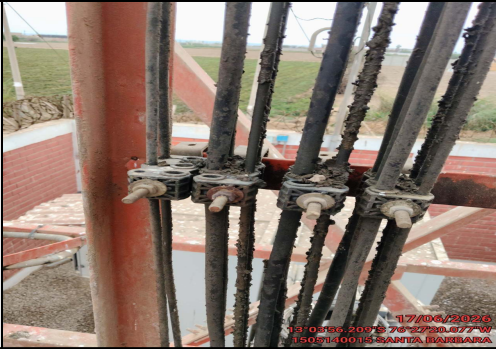
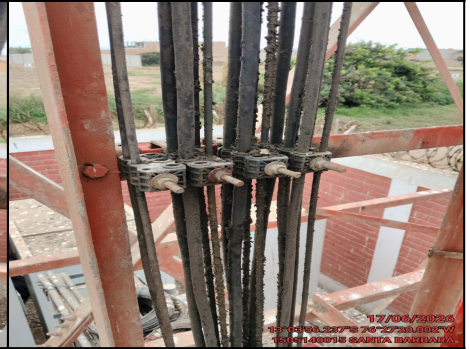
## GROUNDING KIT: REVISION DE ATERRAMIENTO DE CABLES IF, FO Y ENERGIZADO DE RRUs

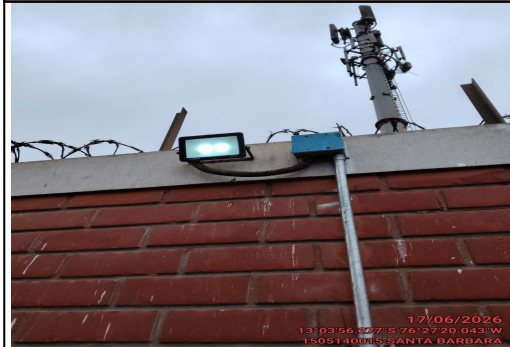
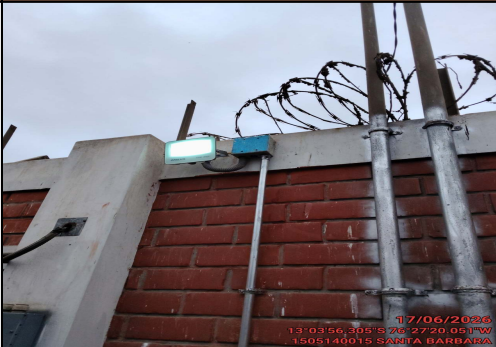
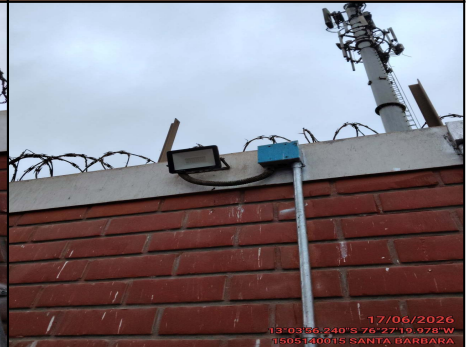
## REVISION DEL ESTADO DE LUMINARIA DE EMERGENCIA (LUMINARIA ENCENDIDA Y APAGADA)

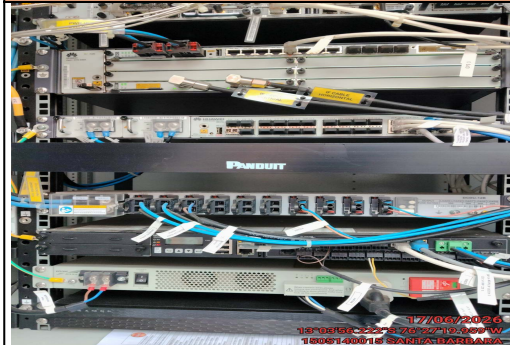
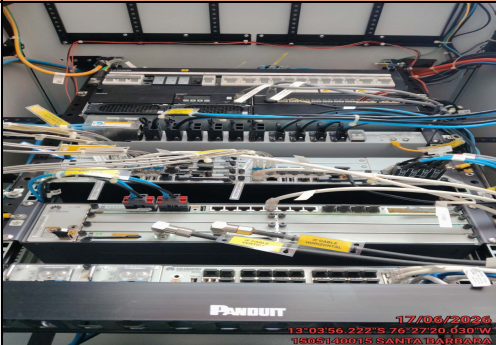
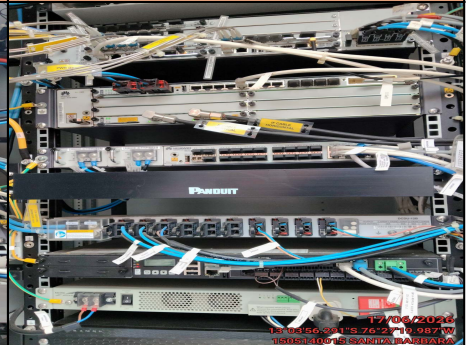
## ETIQUETADO DE DATOS, POWER, TIERRA DE IDU Y TIERRA DE BBU CORRECTAMENTE ETIQUETADOS

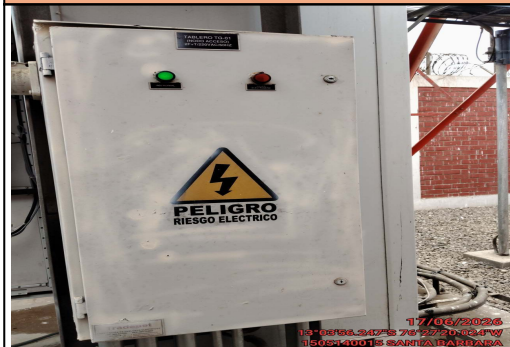
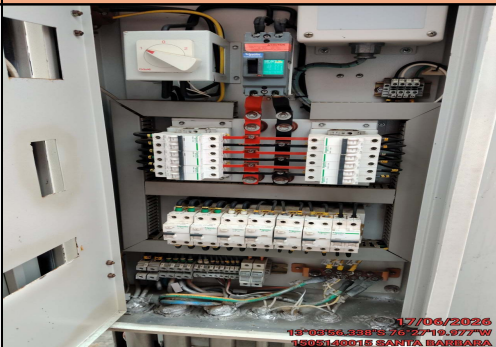
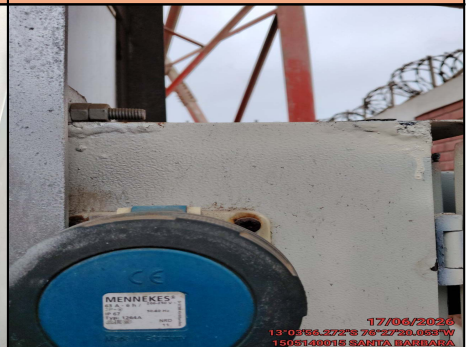
## TABLERO PRONATEL: REVISION DEL ESTADO FISICO DE TABLERO (CORROSION / OXIDO)

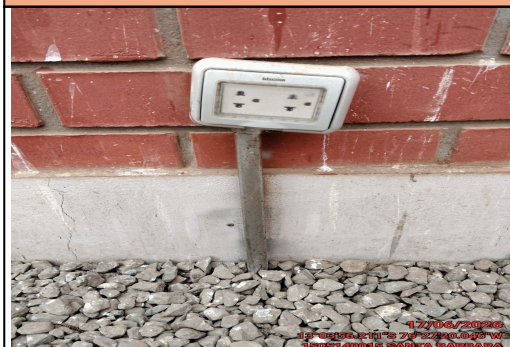
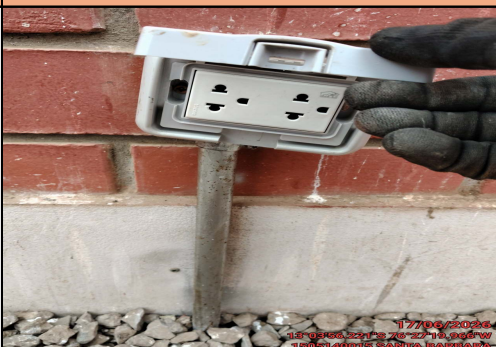
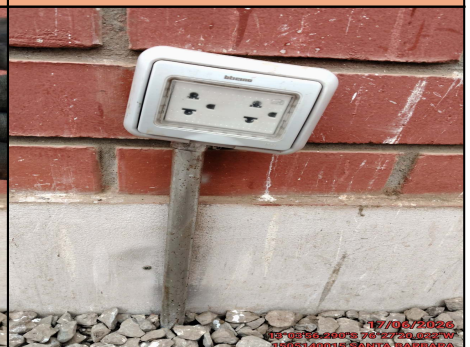
## TOMACORRIENTES: REVISION DEL ESTADO FISICO DE TOMACORRIENTES

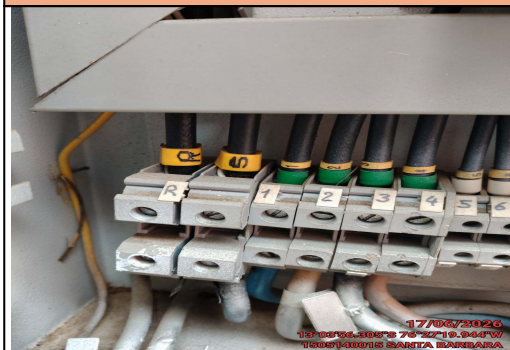
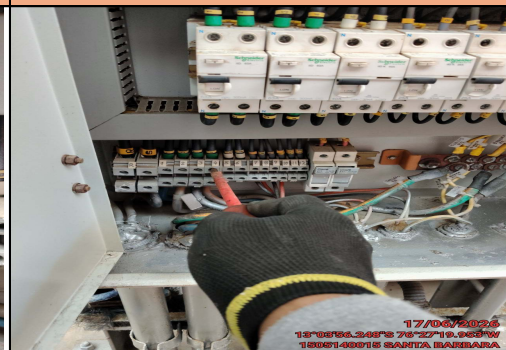
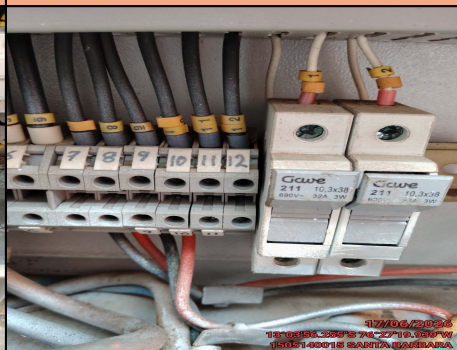
**BORNERAS: DETECCION DE TERMINALES DE CABLES EN TABLERO GENERAL SIN BORNERA**

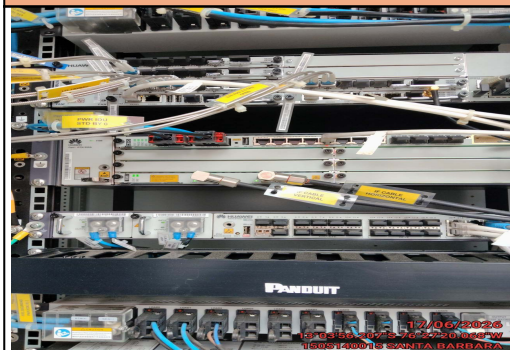
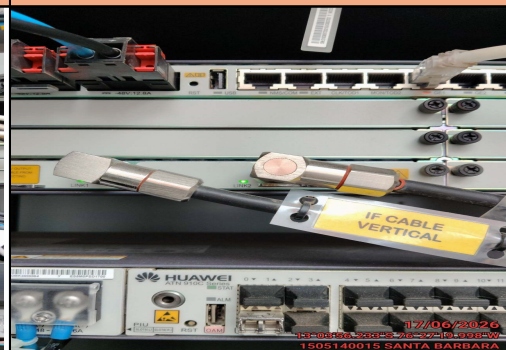
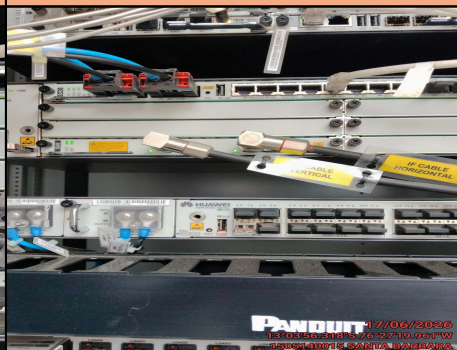
**CONECTORES: DETECCION DE CONECTORES FI EN IDU SIN PROTECCION DE MANGA TERMOCONTRAIBLE**
