## REPORTE FOTOGRÁFICO - Sistema de Seguridad Física Interior

Nombre de la Estacion: SANTA BARBARA  
Nombre de Localidad: SAN LUIS  
Fecha: 17/06/2026 - 17/06/2026  
Direccion: CP SANTA BARBARA  
ID site: LI4633  
CRQ: CRQ000000085577

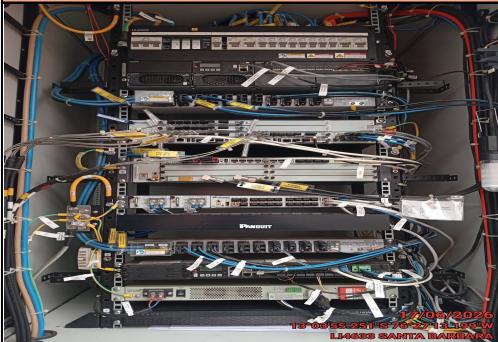
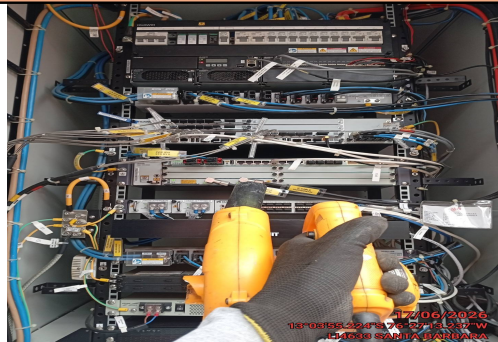
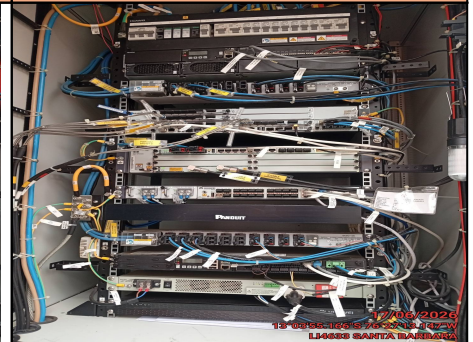
### LIMPIEZA GENERAL DE LOS EQUIPOS DEL SISTEMA

| CHECKLIST - SISTEMA DE SEGURIDAD | | |
|---|---|---|
| Sistema | OK | Limpieza de Componentes y/o equipos en general del Sistema |

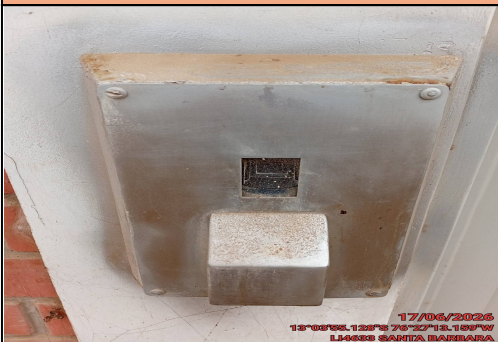
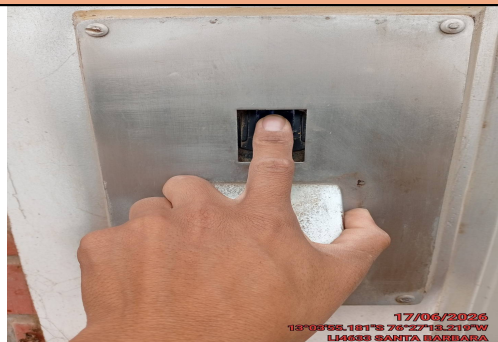
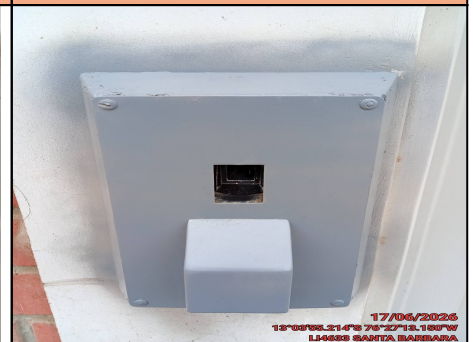
### REVISIÓN DEL BUEN FUNCIONAMIENTO DE LA LECTORA

| CHECKLIST - SISTEMA DE SEGURIDAD | | |
|---|---|---|
| Lector de Huella | OK | Verificar el buen funcionamiento de la lectora |

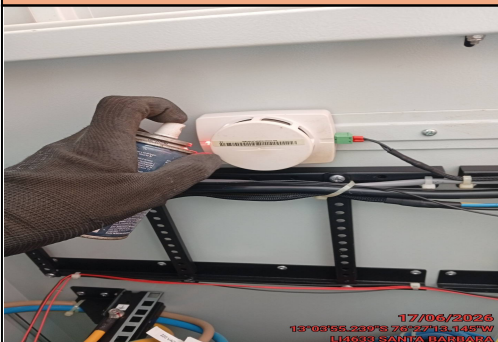
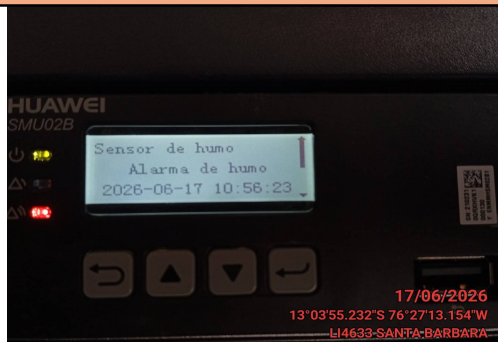
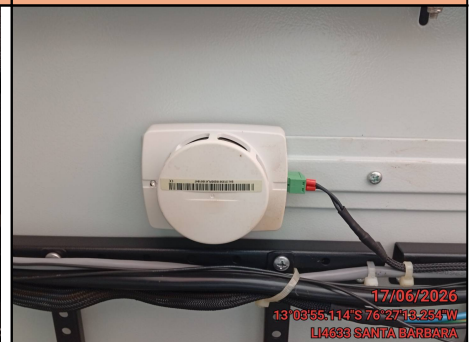
### REVISIÓN DEL FUNCIONAMIENTO DEL SENSOR DE HUMO

| CHECKLIST - SISTEMA DE SEGURIDAD | | |
|---|---|---|
| Sensor de Humo | OK | Revisión estado del sensor de Humo |

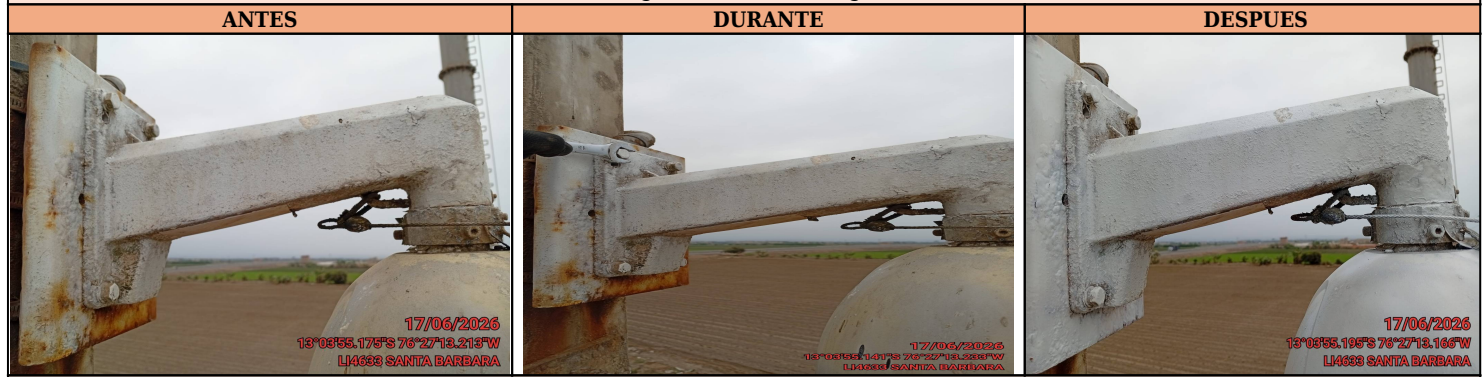
## REVISIÓN DE SUJECCIÓN Y ANCLAJES DE CÁMARA

| CHECKLIST - SISTEMA DE SEGURIDAD | | |
|---|---|---|
| Cámara | OK | Revisión de sujeción y anclajes de la Cámara |

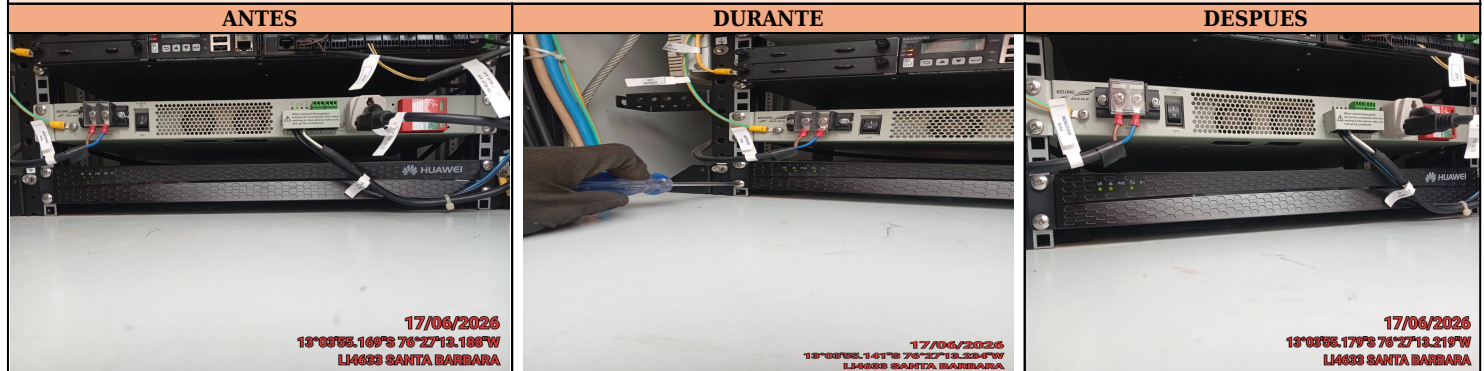
## REVISIÓN DEL EQUIPO DE GRABACIÓN (VCN510 - 8P)

| CHECKLIST - SISTEMA DE SEGURIDAD | | |
|---|---|---|
| Grabador de Video | OK | Verificar grabación local desde el NOC |
