## REPORTE FOTOGRÁFICO - SUPERVISION

**Nombre de la Estacion:** SAN JUAN DE PACOTA  
**Nombre de Localidad:** SAN ANDRES DE TUPICOCHA  
**Fecha:** 17/06/2026 - 17/06/2026  
**Direccion:** CP SAN JUAN DE PACOTA  
**ID site:** LI5702  
**CRQ:** CRQ000000085484

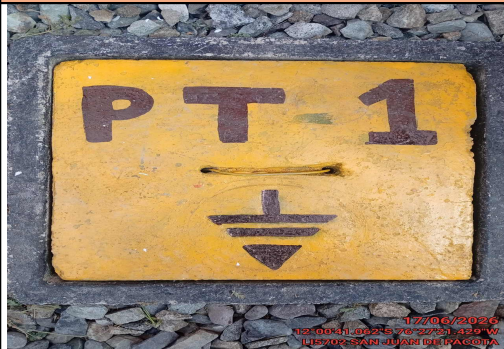
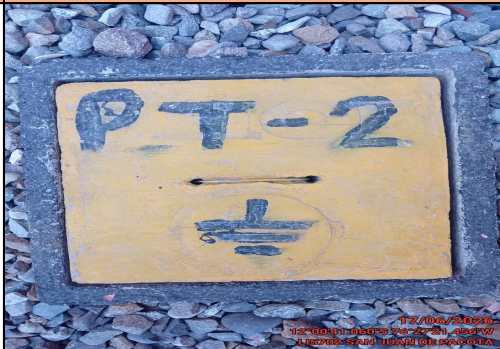
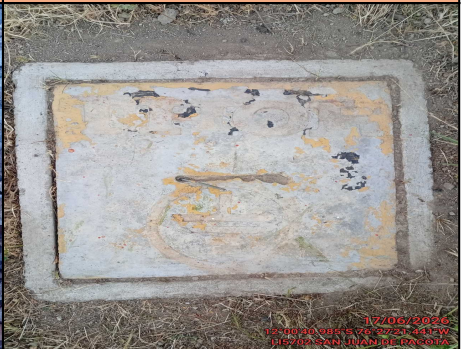
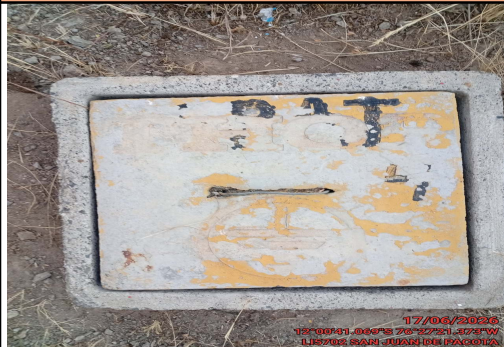
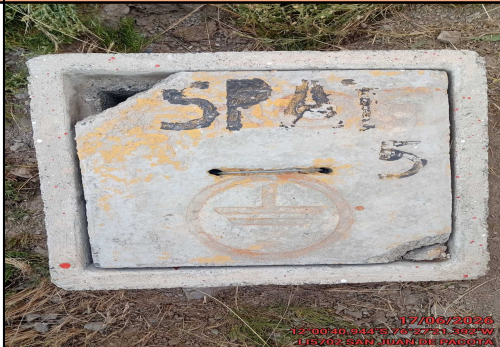
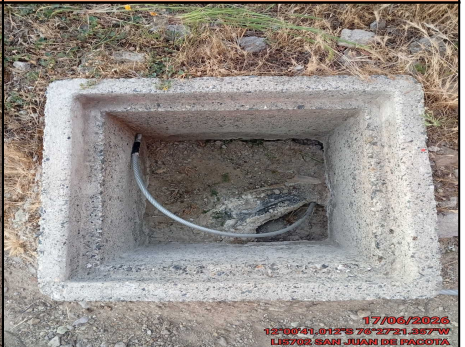
### TAPAS STAP: PINTADO DE TAPAS SEGUN PLANO SPAT

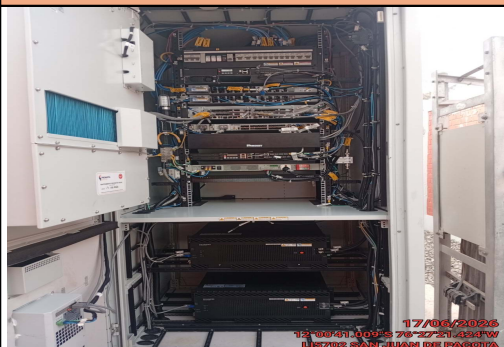
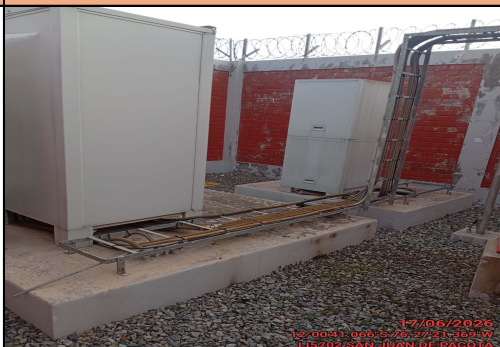
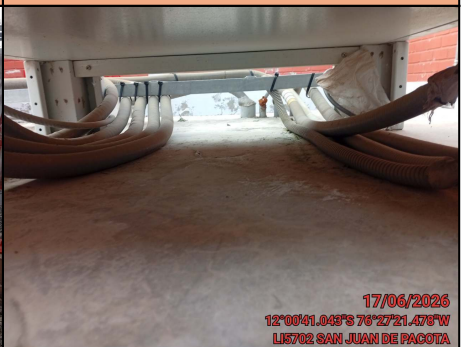
### LIMPIEZA GABINETE: LIMPIEZA DENTRO, PARTE POSTERIOR, PARTE BAJA Y ENTRE LOS GABINETES

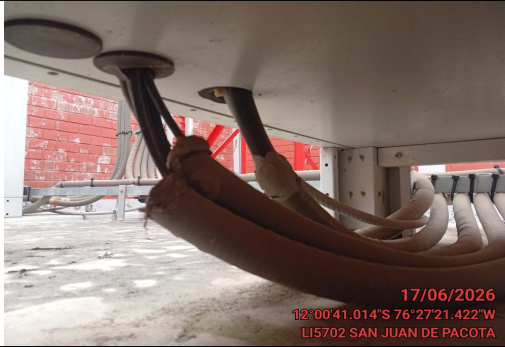
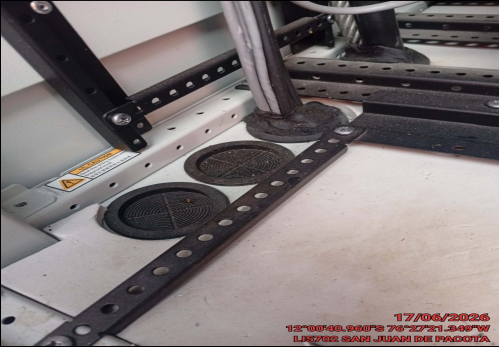
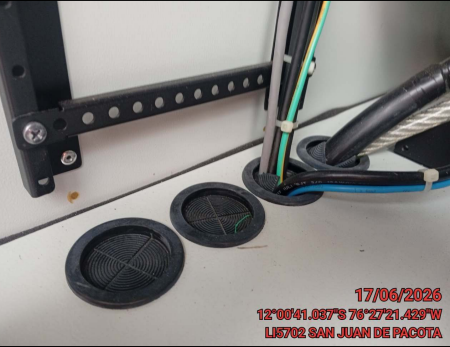
| SELLADO: SELLADO DE EQUIPOS Y DUCTOS POR DONDE INGRESAN LOS CABLES AL GABINETE (CON SIKAFLEX) | | |

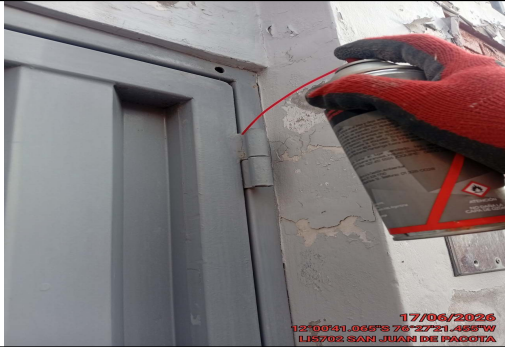
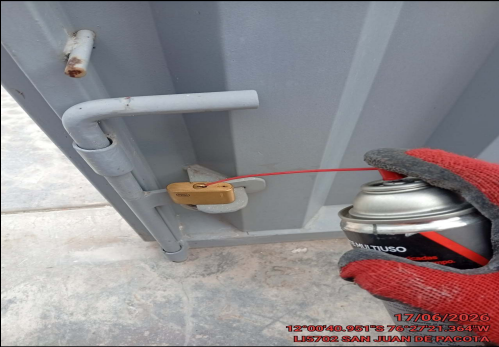
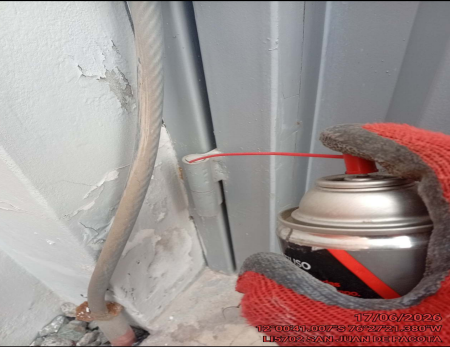
| SELLADO: SELLADO DE EQUIPOS Y DUCTOS POR DONDE INGRESAN LOS CABLES AL GABINETE (CON SIKAFLEX) | | |
|---|---|---|
| ACEITADO: ACEITADO DE PUERTAS Y CANDADOS | | |

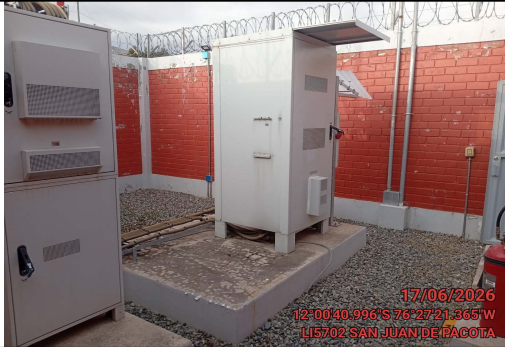
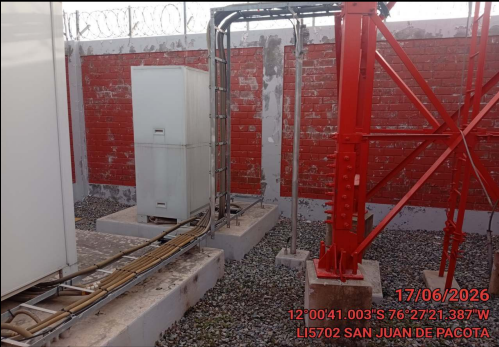
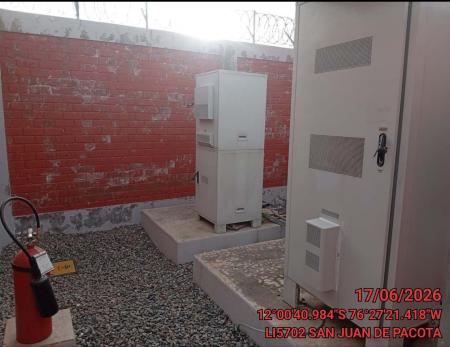
| SELLADO: SELLADO DE EQUIPOS Y DUCTOS POR DONDE INGRESAN LOS CABLES AL GABINETE (CON SIKAFLEX) | | |
|---|---|---|
| LIMPIEZA INTERIOR: LIMPIEZA INTERIOR DEL SITE / DESMALEZADO | | |

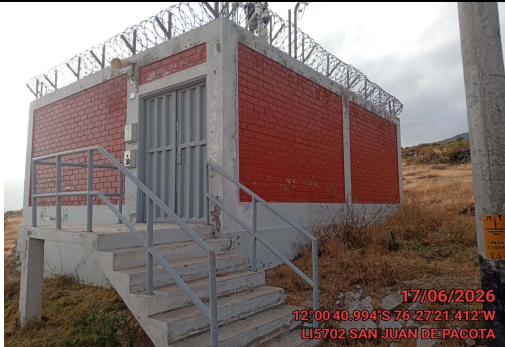
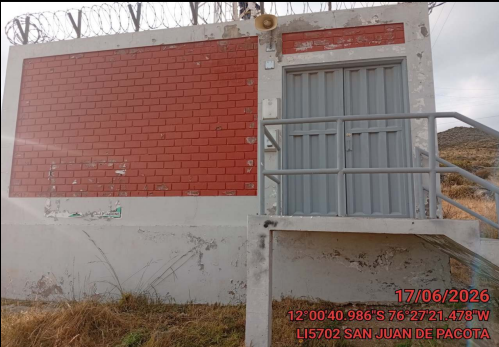
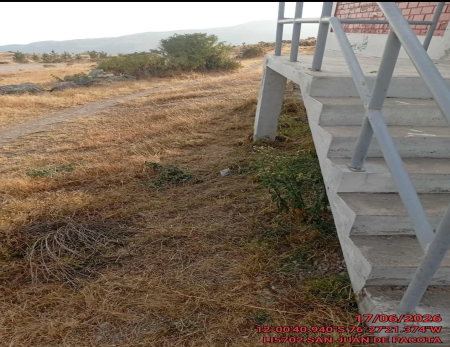
| SELLADO: SELLADO DE EQUIPOS Y DUCTOS POR DONDE INGRESAN LOS CABLES AL GABINETE (CON SIKAFLEX) | | |
|---|---|---|
| LIMPIEZA EXTERIOR: LIMPIEZA EXTERIOR DEL SITE / DESMALEZADO | | |

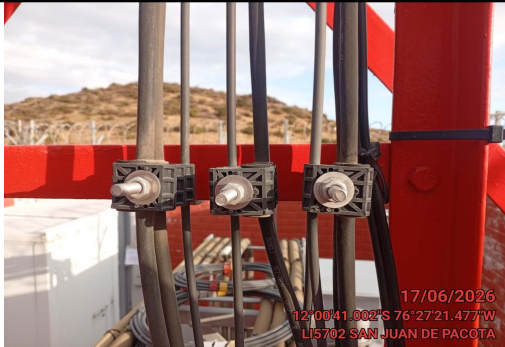
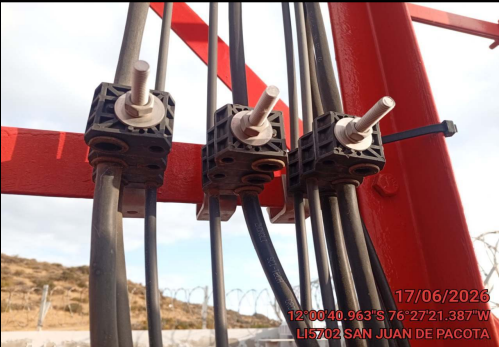
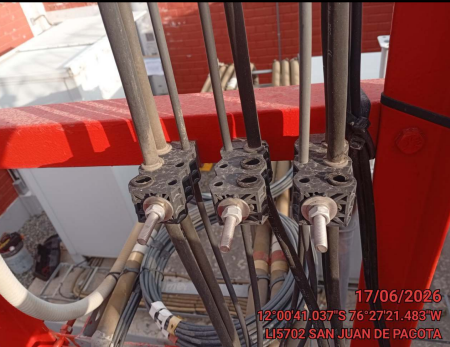
| SELLADO: SELLADO DE EQUIPOS Y DUCTOS POR DONDE INGRESAN LOS CABLES AL GABINETE (CON SIKAFLEX) | | |
|---|---|---|
| CLAMPS: REVISION DE CLAMPS EN CABLES IF, FO Y ENERGIZADO DE RRU's | | |

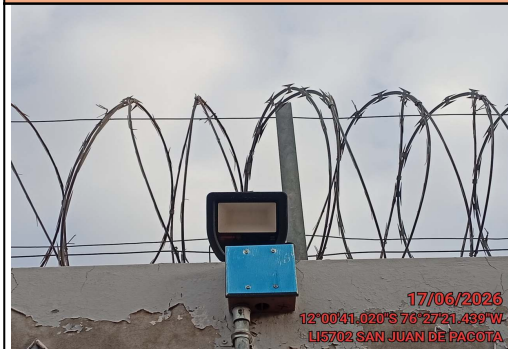
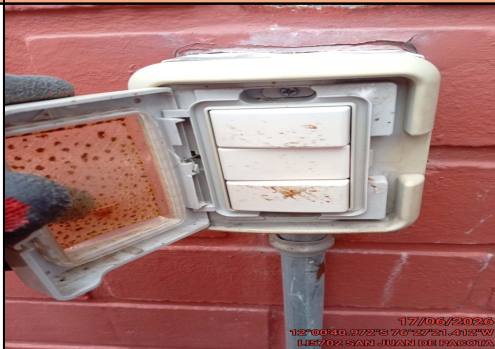
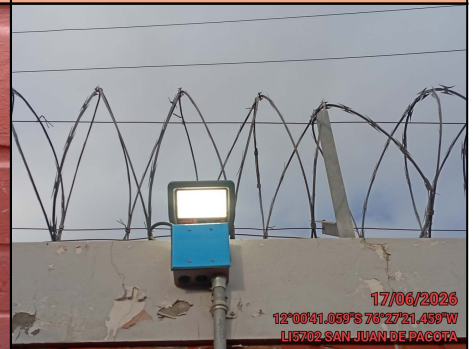
## REVISION DEL ESTADO DE LUMINARIA DE EMERGENCIA (LUMINARIA ENCENDIDA Y APAGADA)

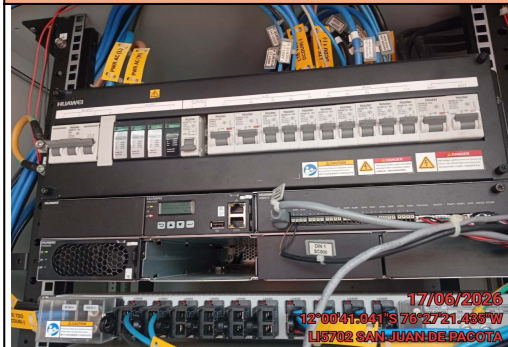
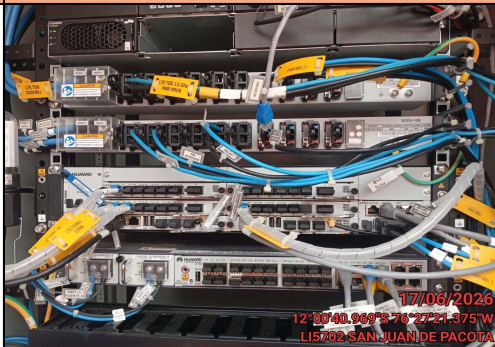
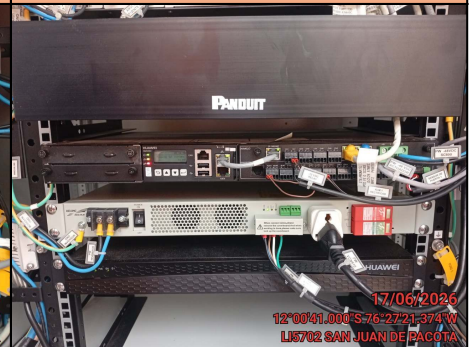
## ETIQUETADO DE DATOS, POWER, TIERRA DE IDU Y TIERRA DE BBU CORRECTAMENTE ETIQUETADOS

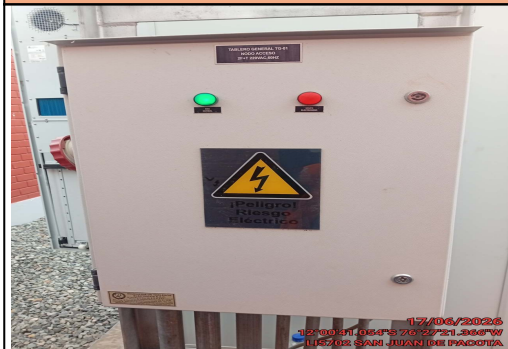
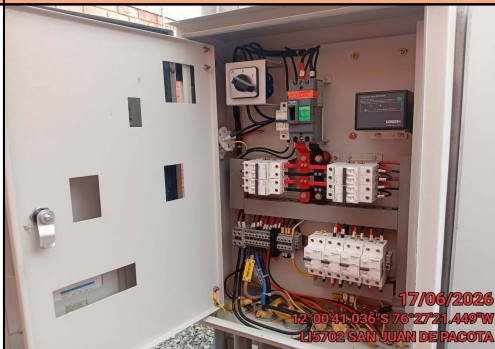
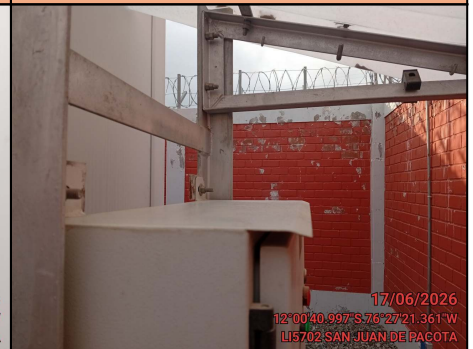
## TABLERO PRONATEL: REVISION DEL ESTADO FISICO DE TABLERO (CORROSION / OXIDO)

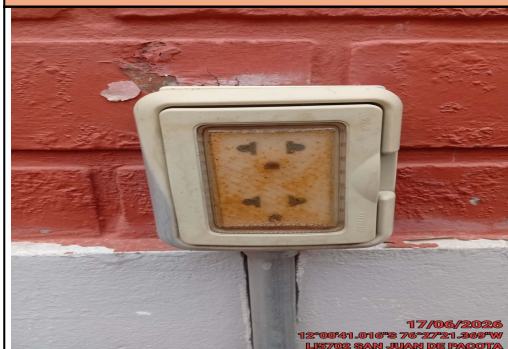
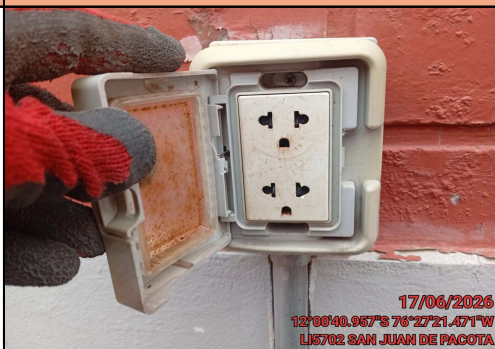
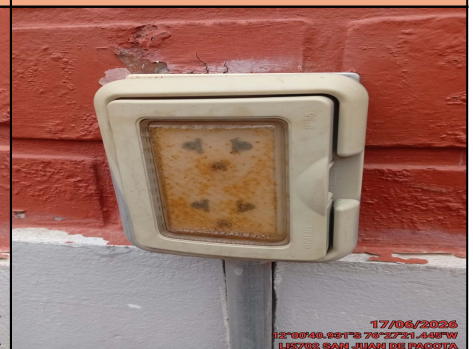
## TOMACORRIENTES: REVISION DEL ESTADO FISICO DE TOMACORRIENTES

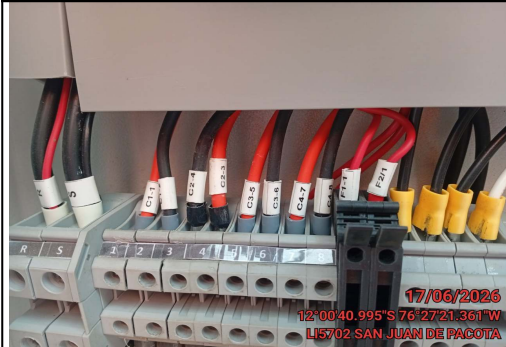
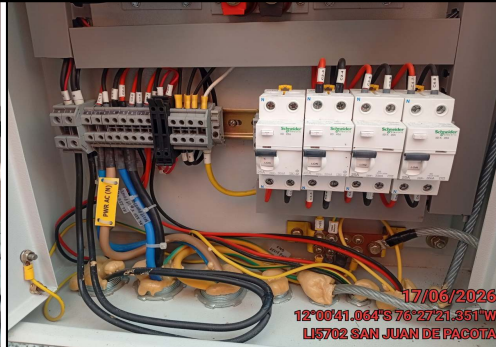
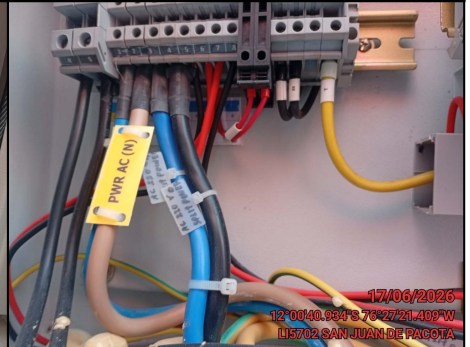
## BORNERAS: DETECCION DE TERMINALES DE CABLES EN TABLERO GENERAL SIN BORNERA

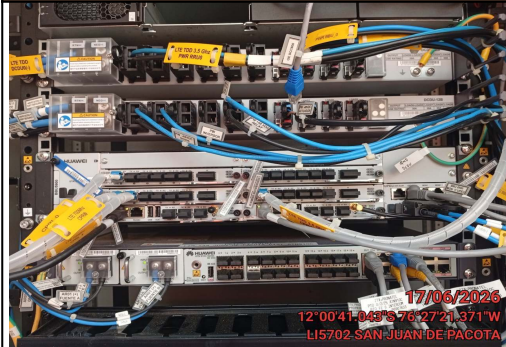
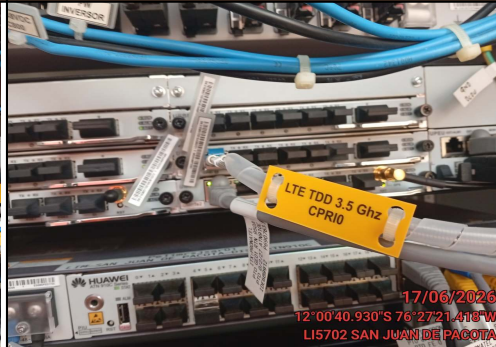
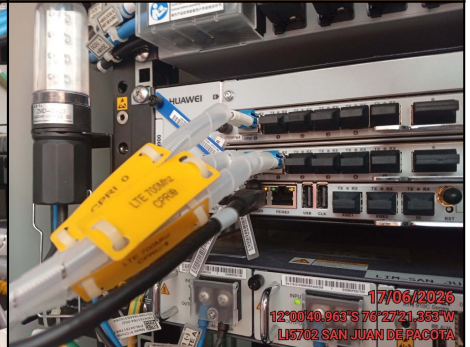
## CONECTORES: DETECCION DE CONECTORES FI EN IDU SIN PROTECCION DE MANGA TERMOCONTRAIBLE
