# REPORTE FOTOGRÁFICO - Localidad del Acta de Conformidad

**Nombre de la Estacion:** SAN JUAN DE PACOTA  
**Nombre de Localidad:** SAN ANDRES DE TUPICOCHA  
**Fecha:** 18/06/2026 - 18/06/2026  
**Direccion:** Centro Poblado SAN JUAN DE PACOTA  
**ID site:** 1507150013  
**CRQ:** CRQ000000085620

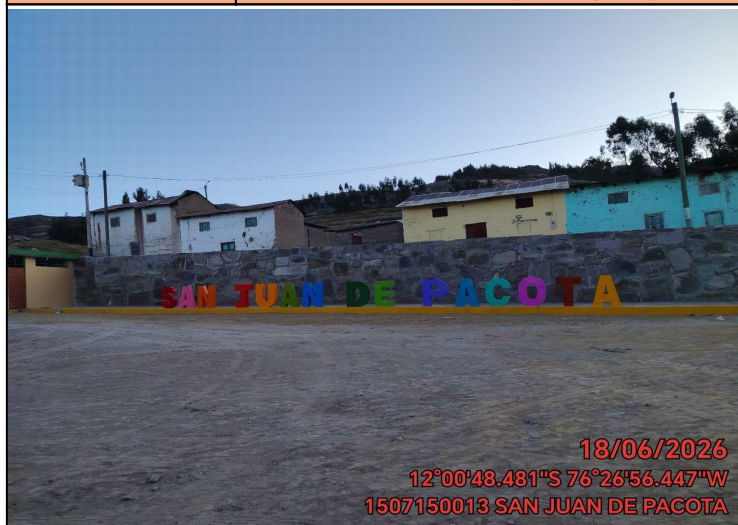
FOTO 1

Referencia Localidad (Letrero,Otro)

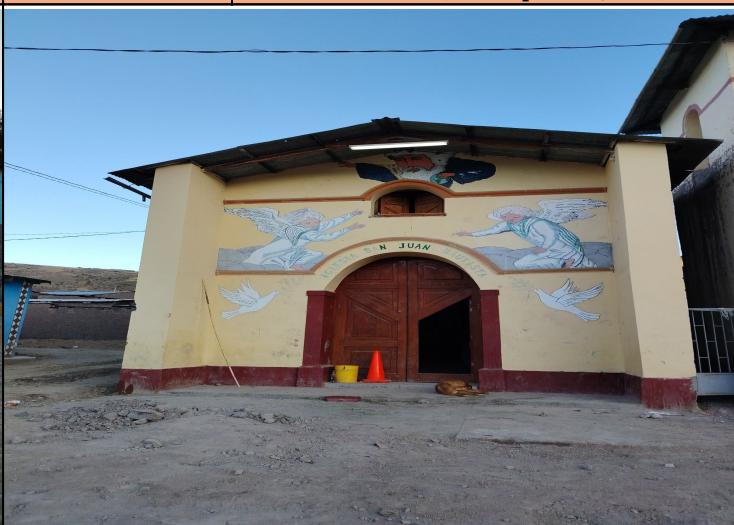
FOTO 2

Referencia Local (Municipalidad, Otro)

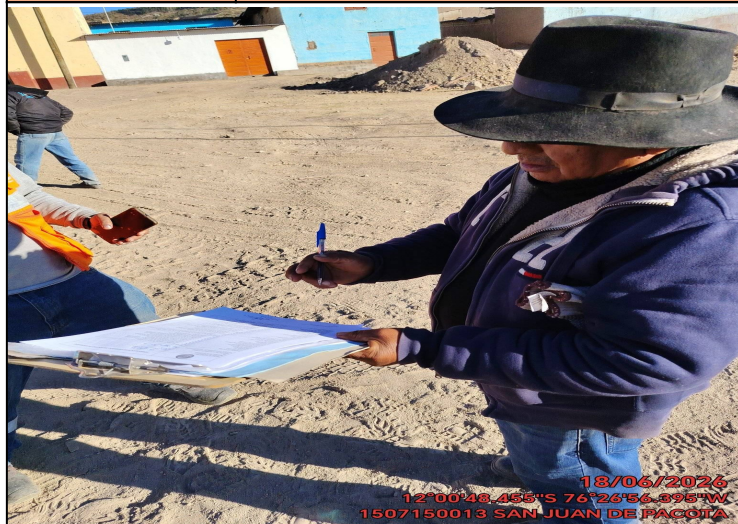
FOTO 3

Persona Local que firma el Acta

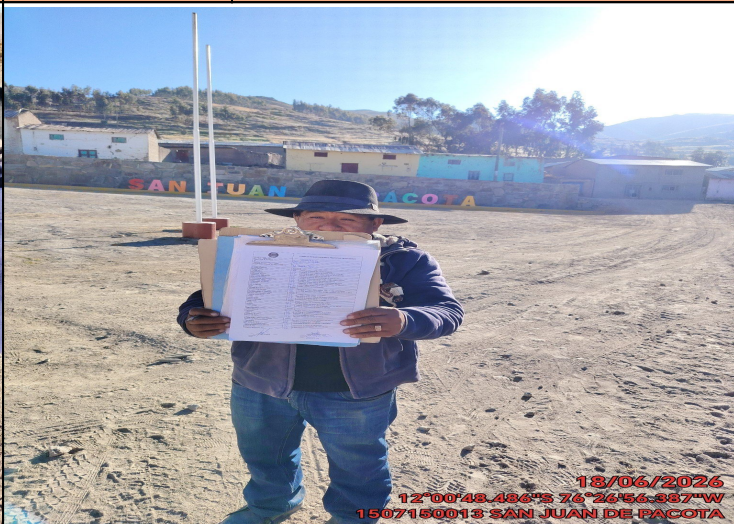
FOTO 4

Foto tomada del NOC
