# REPORTE FOTOGRÁFICO - Sistema de Obras Civiles / Seguridad Exterior

Nombre de la Estacion: SAN JUAN DE CORREVIENTO  
Nombre de Localidad: CALANGO  
Fecha: 18/06/2026 - 18/06/2026  
Direccion: CP SAN JUAN DE CORREVIENTO  
ID site: LI4642  
CRQ: CRQ000000085471

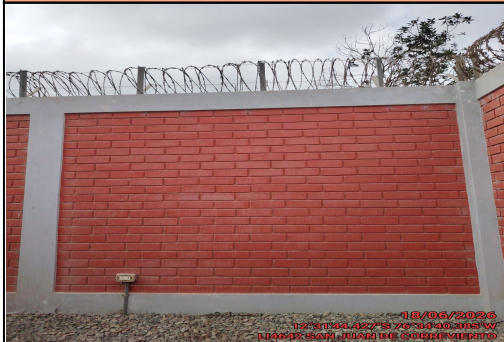
### ANTES

## REVISION DEL ESTADO DE COLUMNAS Y VIGAS

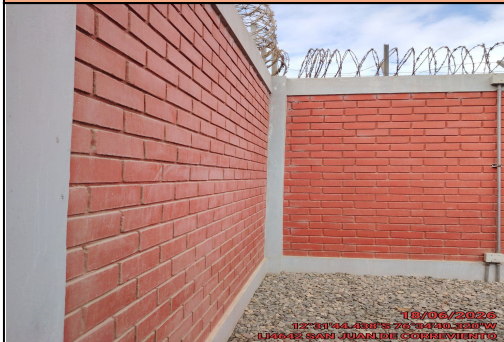
### ANTES

## REVISION DEL ESTADO DEL CERCO PERIMETRICO

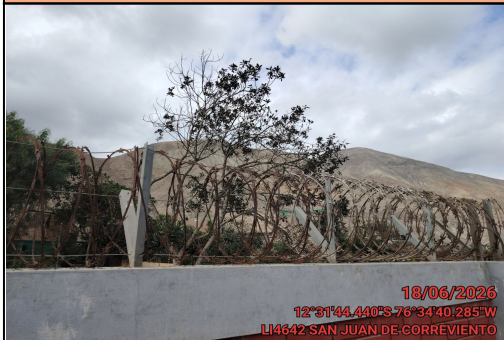
### ANTES

## REVISION DEL ESTADO DE LA CONCERTINA
