## REPORTE FOTOGRÁFICO - SUPERVISION

**Nombre de la Estacion:** QUIPAN  
**Nombre de Localidad:** HUAMANTANGA  
**Fecha:** 18/06/2026 - 18/06/2026  
**Dirección:** CENTRO POBLADO QUIPAN  
**ID site:** LI4240  
**CRQ:** CRQ000000085440

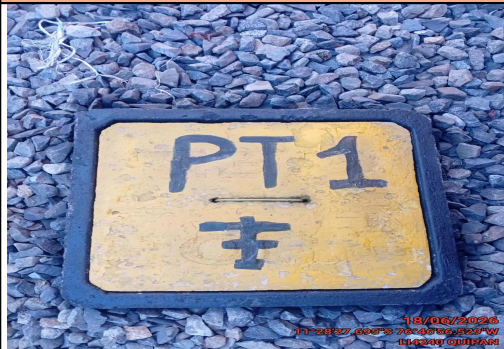
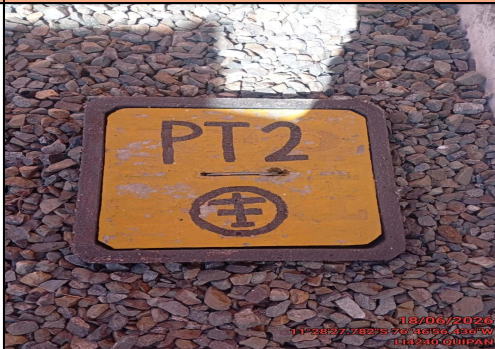
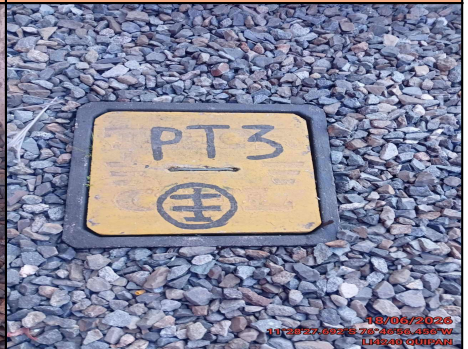
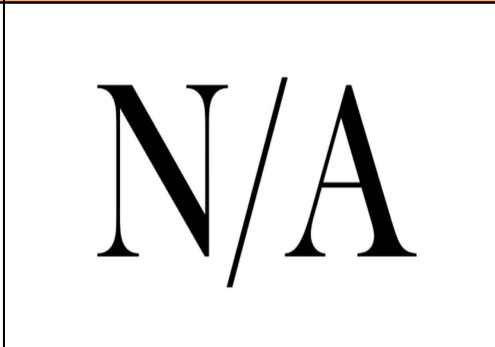
### TAPAS STAP: PINTADO DE TAPAS SEGUN PLANO SPAT

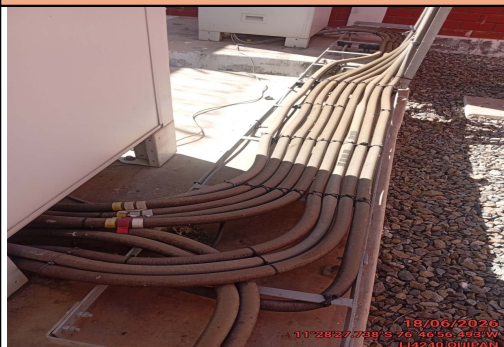
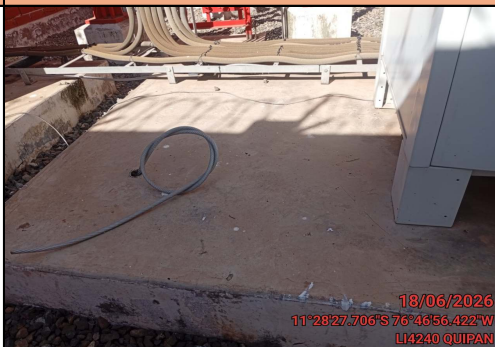
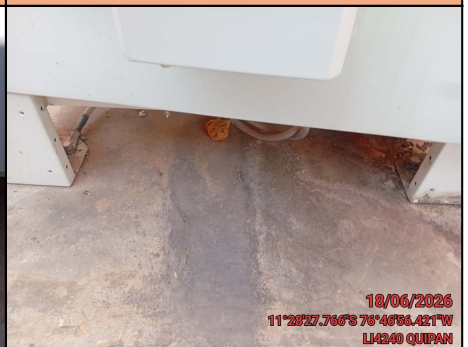
### LIMPIEZA GABINETE: LIMPIEZA DENTRO, PARTE POSTERIOR, PARTE BAJA Y ENTRE LOS GABINETES

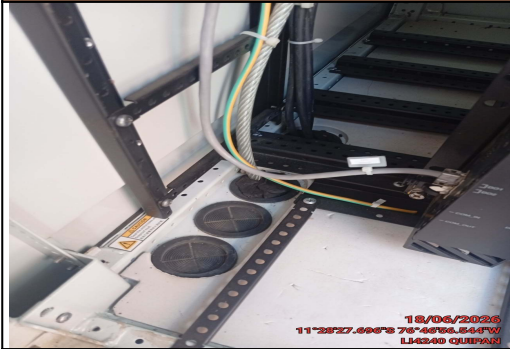
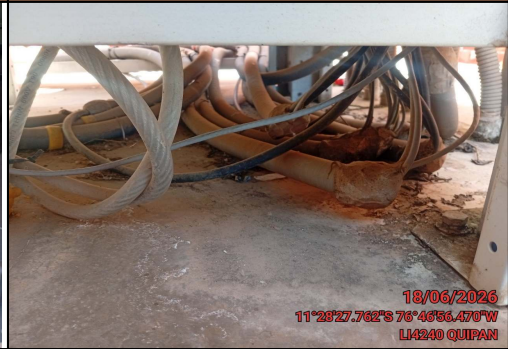
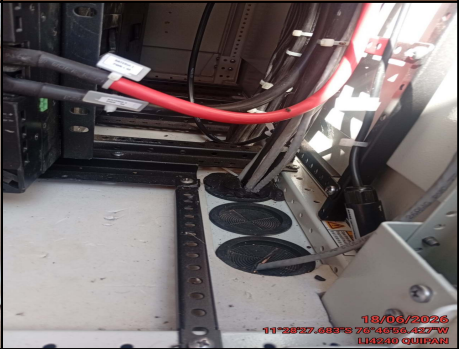
| SELLADO: SELLADO DE EQUIPOS Y DUCTOS POR DONDE INGRESAN LOS CABLES AL GABINETE (CON SIKAFLEX) | | |

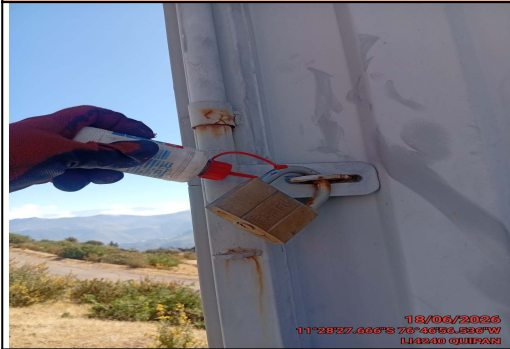
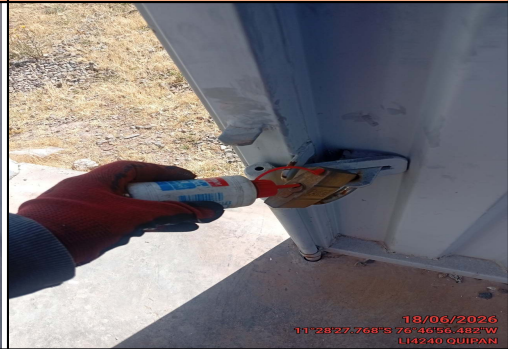
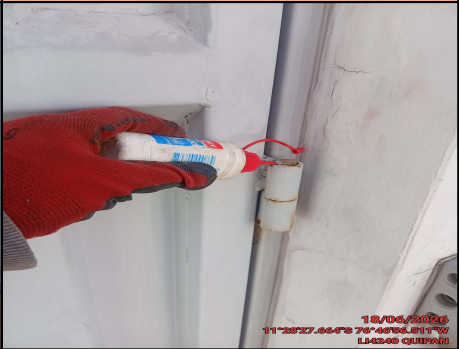
| SELLADO: SELLADO DE EQUIPOS Y DUCTOS POR DONDE INGRESAN LOS CABLES AL GABINETE (CON SIKAFLEX) | | |
|---|---|---|
| ACEITADO: ACEITADO DE PUERTAS Y CANDADOS | | |

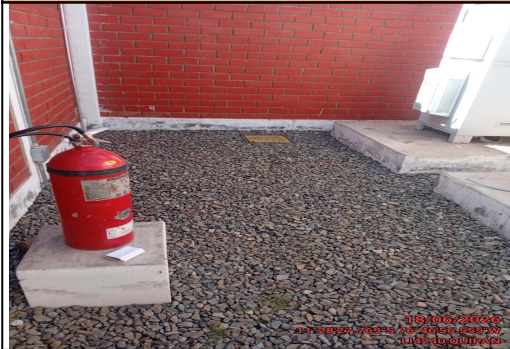
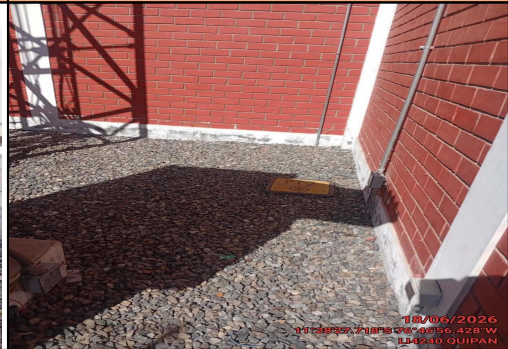
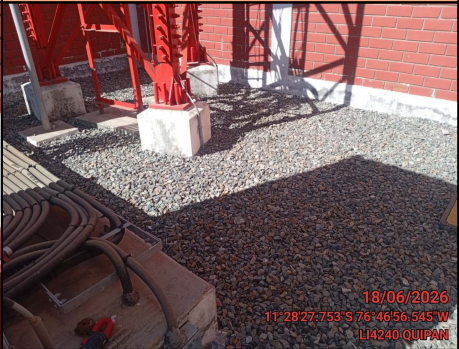
| SELLADO: SELLADO DE EQUIPOS Y DUCTOS POR DONDE INGRESAN LOS CABLES AL GABINETE (CON SIKAFLEX) | | |
|---|---|---|
| LIMPIEZA INTERIOR: LIMPIEZA INTERIOR DEL SITE / DESMALEZADO | | |

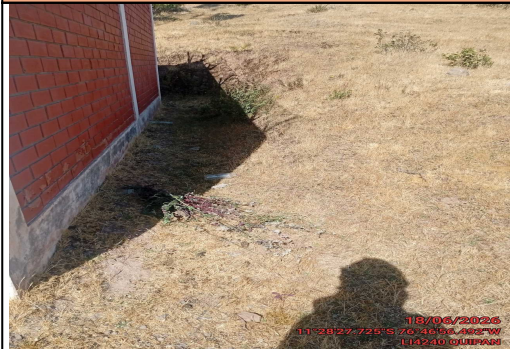
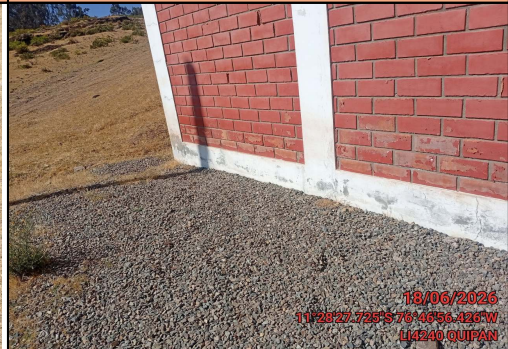
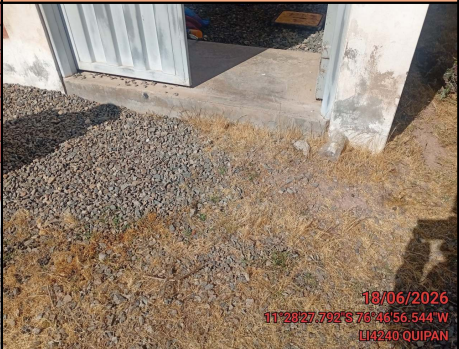
| SELLADO: SELLADO DE EQUIPOS Y DUCTOS POR DONDE INGRESAN LOS CABLES AL GABINETE (CON SIKAFLEX) | | |
|---|---|---|
| LIMPIEZA EXTERIOR: LIMPIEZA EXTERIOR DEL SITE / DESMALEZADO | | |

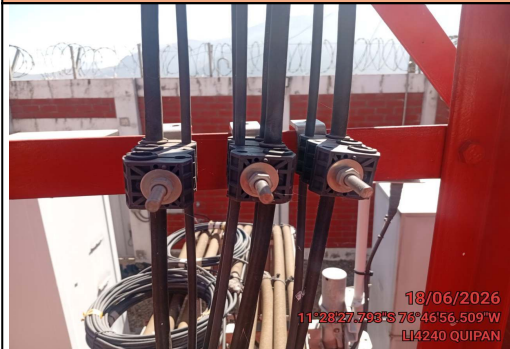
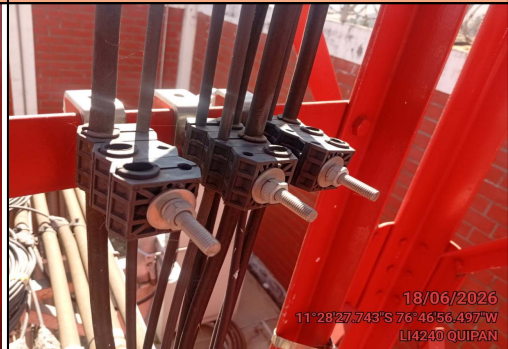
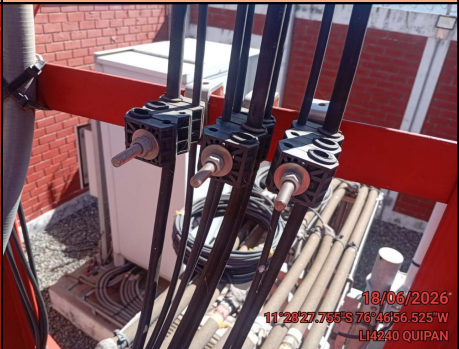
| SELLADO: SELLADO DE EQUIPOS Y DUCTOS POR DONDE INGRESAN LOS CABLES AL GABINETE (CON SIKAFLEX) | | |
|---|---|---|
| CLAMPS: REVISION DE CLAMPS EN CABLES IF, FO Y ENERGIZADO DE RRU's | | |

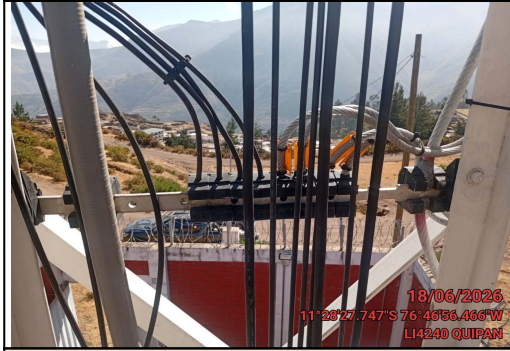
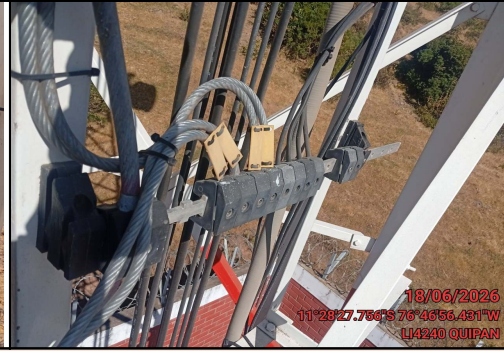
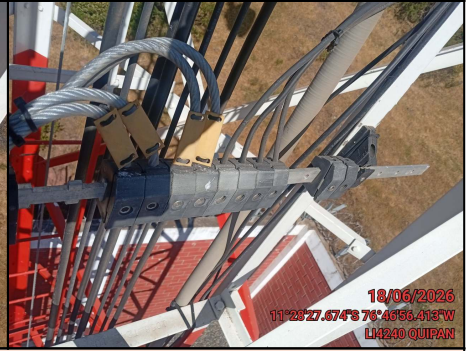
# GROUNDING KIT: REVISION DE ATERRAMIENTO DE CABLES IF, FO Y ENERGIZADO DE RRUs

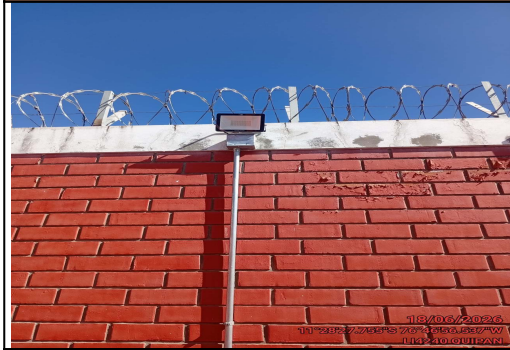
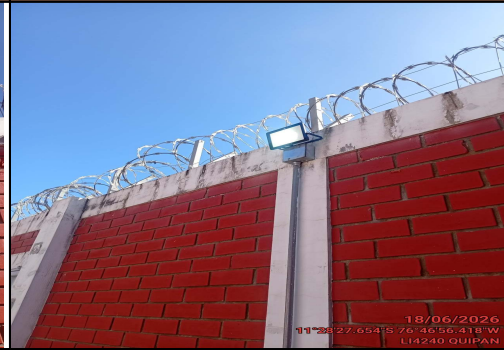
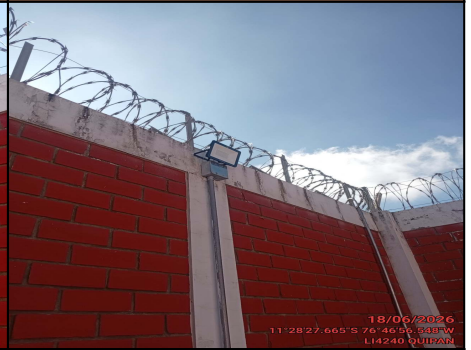
## REVISION DEL ESTADO DE LUMINARIA DE EMERGENCIA (LUMINARIA ENCENDIDA Y APAGADA)

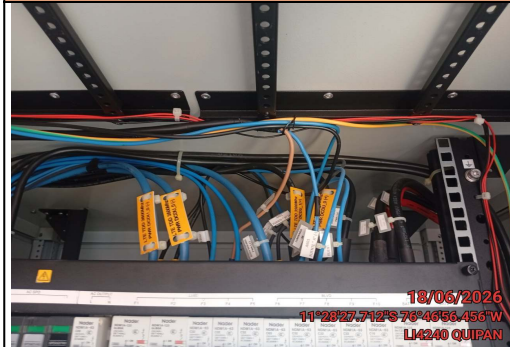
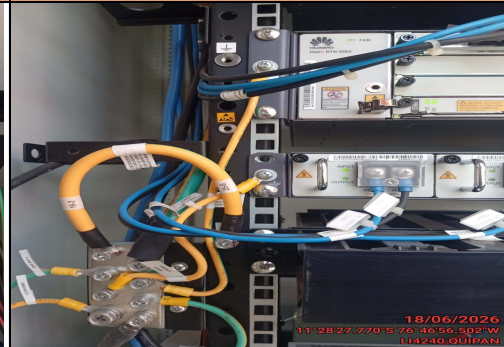
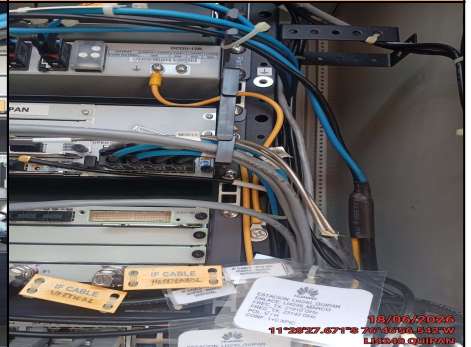
## ETIQUETADO DE DATOS, POWER, TIERRA DE IDU Y TIERRA DE BBU CORRECTAMENTE ETIQUETADOS

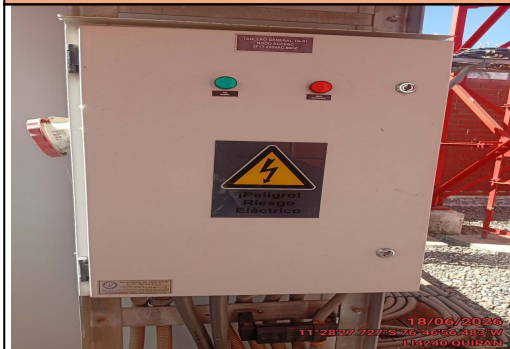
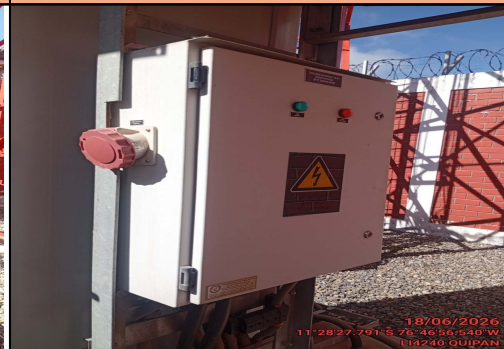
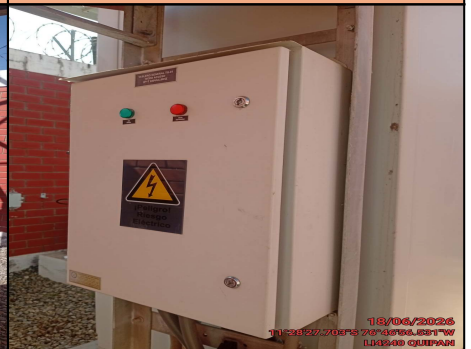
## TABLERO PRONATEL: REVISION DEL ESTADO FISICO DE TABLERO (CORROSION / OXIDO)

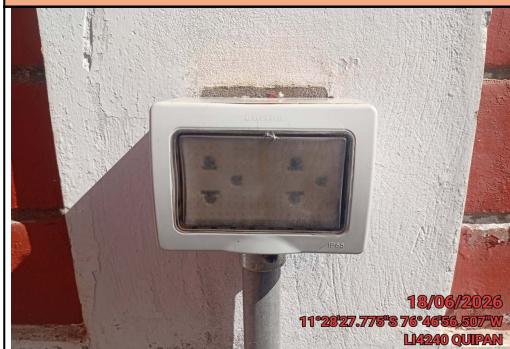
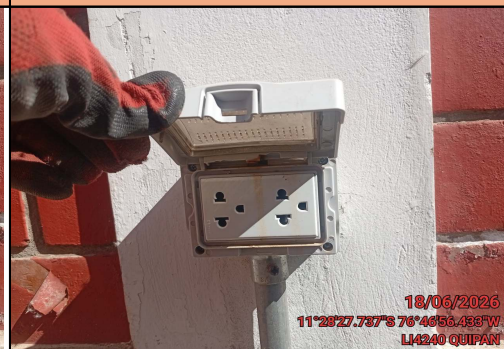
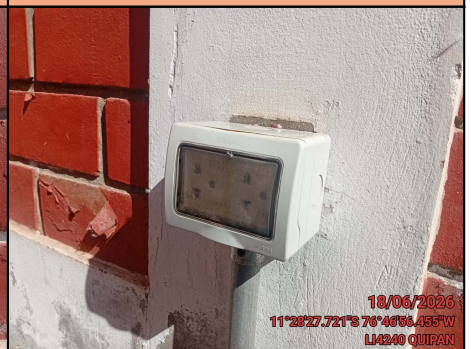
## TOMACORRIENTES: REVISION DEL ESTADO FISICO DE TOMACORRIENTES

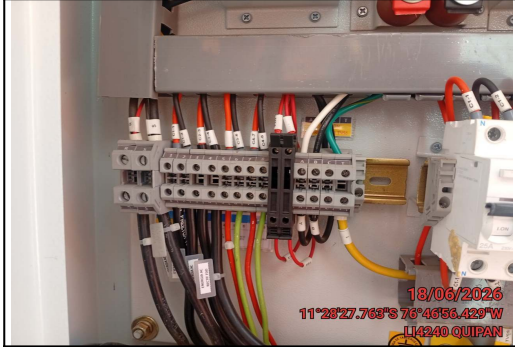
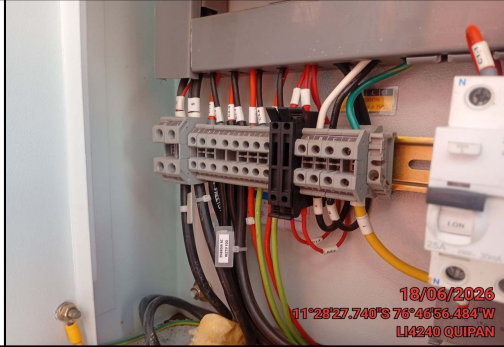
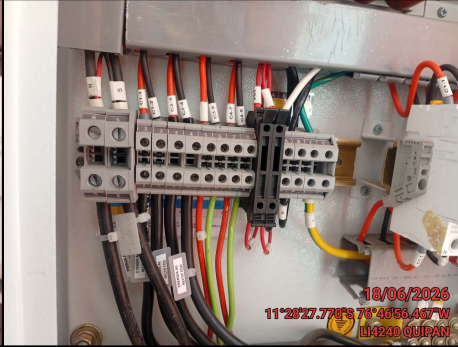
**BORNERAS: DETECCION DE TERMINALES DE CABLES EN TABLERO GENERAL SIN BORNERA**

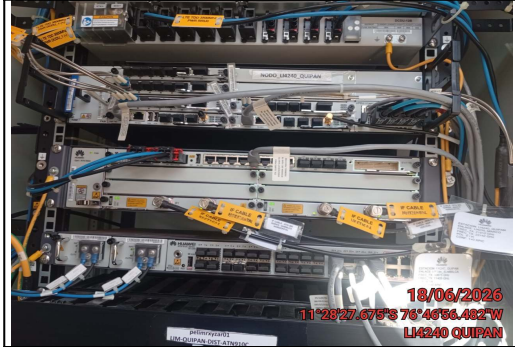
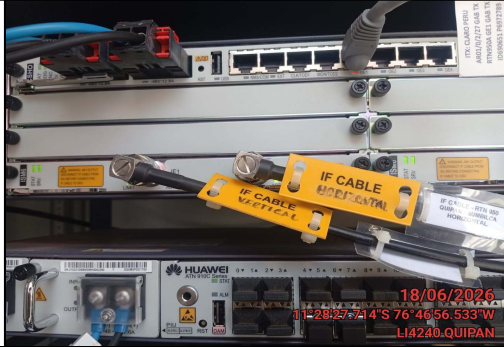
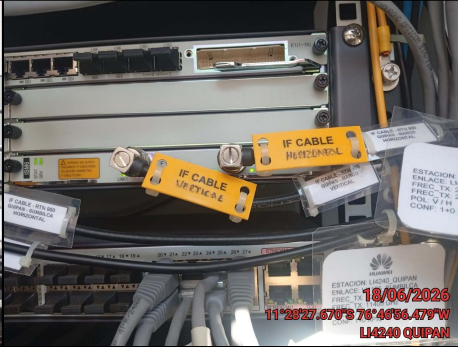
**CONECTORES: DETECCION DE CONECTORES FI EN IDU SIN PROTECCION DE MANGA TERMOCONTRAIBLE**
