## REPORTE FOTOGRÁFICO - Sistema de Climatización A/A

**Nombre de la Estación:** CARANIA  
**Nombre de Localidad:** CARANIA  
**Fecha:** 18/06/2026 - 18/06/2026  
**Dirección:** CP CARANIA  
**ID site:** LI5613  
**CRQ:** CRQ000000085583

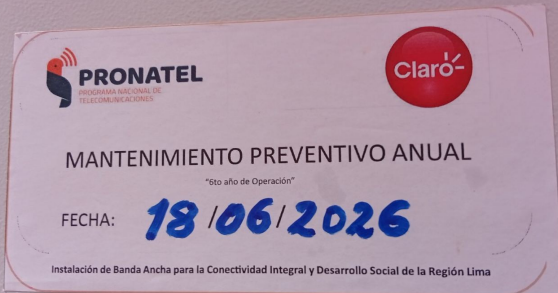
### Sticker Año mantenimiento

18/06/2026  
12°20'40.352"S 75°52'18.519"W  
LI5613 CARANIA

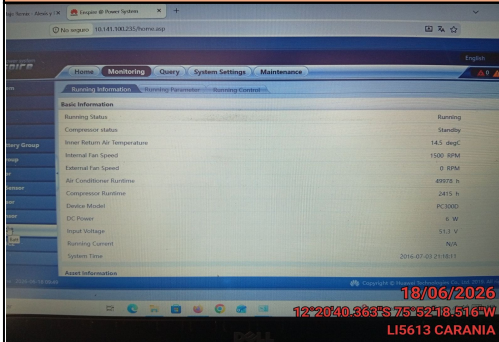
#### ANTES

### VERIFICACION DE PARAMETROS DE OPERACION: TEMPERATURA [°C]

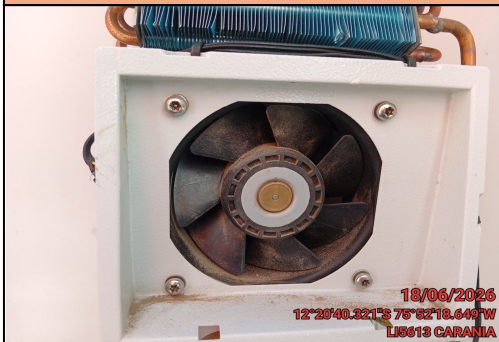
#### ANTES

### LIMPIEZA DE MOTOR DEL CONDENSADOR

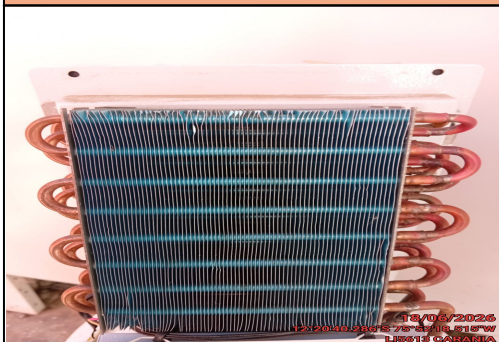
#### ANTES

### LIMPIEZA DE SERPENTIN DEL CONDENSADOR
