## REPORTE FOTOGRÁFICO - SUPERVISION

**Nombre de la Estacion:** LA CAMPIÑA DE SUPE  
**Nombre de Localidad:** SUPE  
**Fecha:** 18/06/2026 - 18/06/2026  
**Dirección:** CP LA CAMPIÑA DE SUPE (PEDREGAL)  
**ID site:** LI3942  
**CRQ:** CRQ000000084890

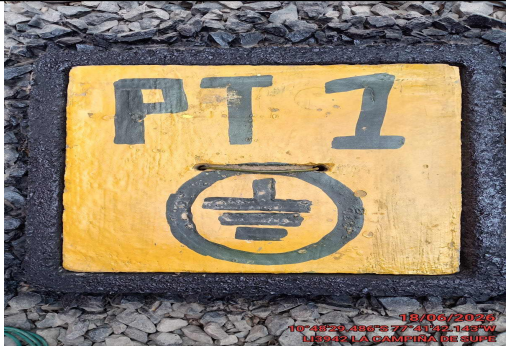
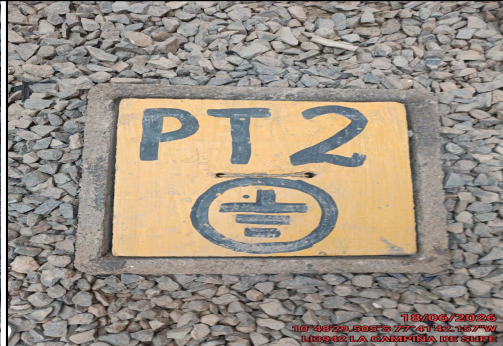
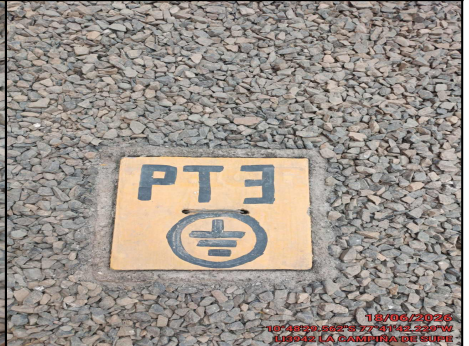
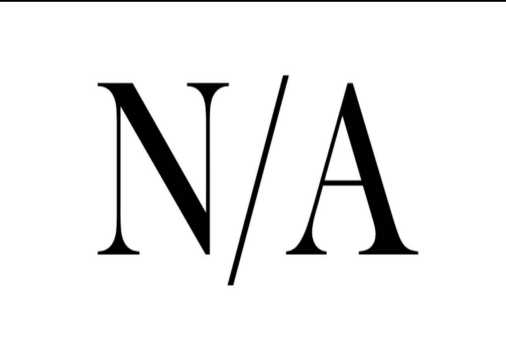
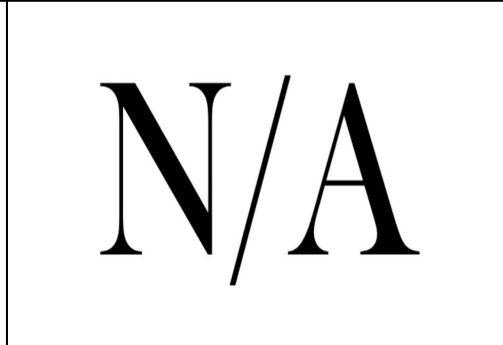
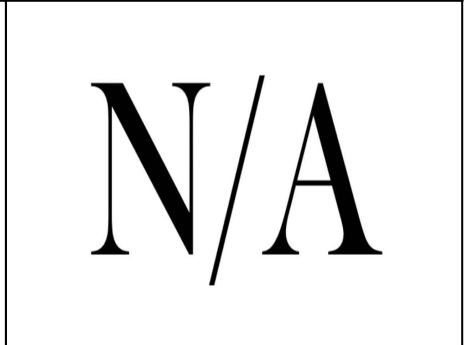
### TAPAS STAP: PINTADO DE TAPAS SEGUN PLANO SPAT

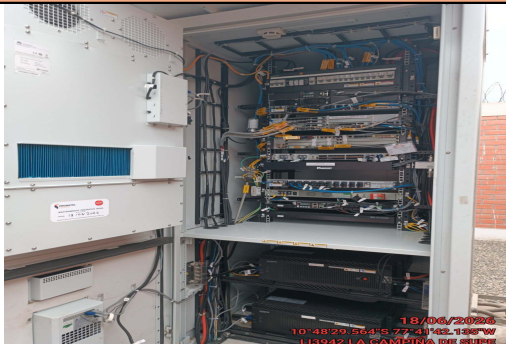
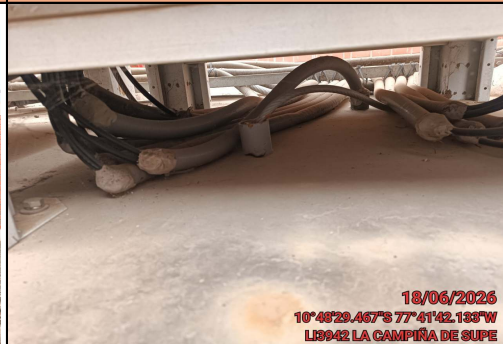
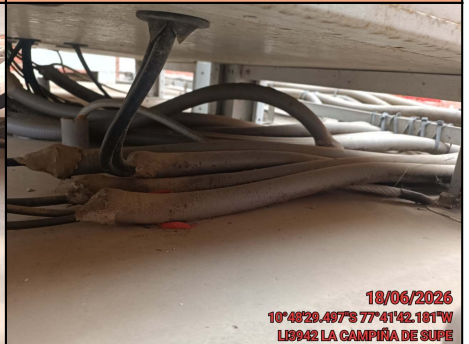
### LIMPIEZA GABINETE: LIMPIEZA DENTRO, PARTE POSTERIOR, PARTE BAJA Y ENTRE LOS GABINETES

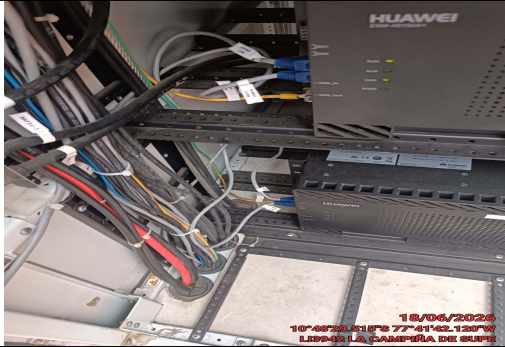
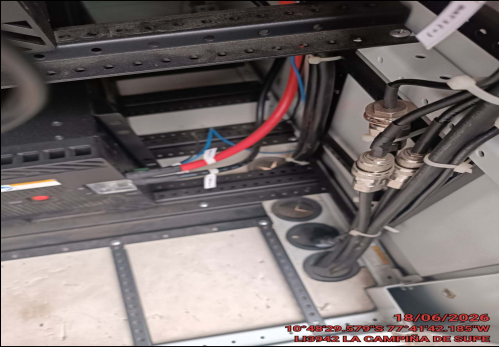
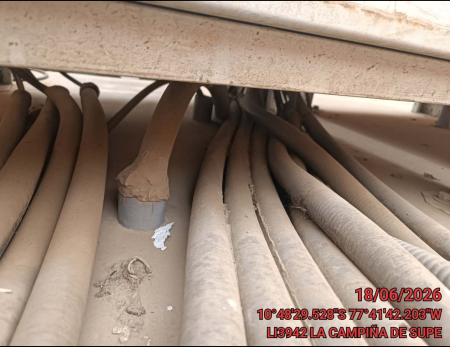
| SELLADO: SELLADO DE EQUIPOS Y DUCTOS POR DONDE INGRESAN LOS CABLES AL GABINETE (CON SIKAFLEX) | | |

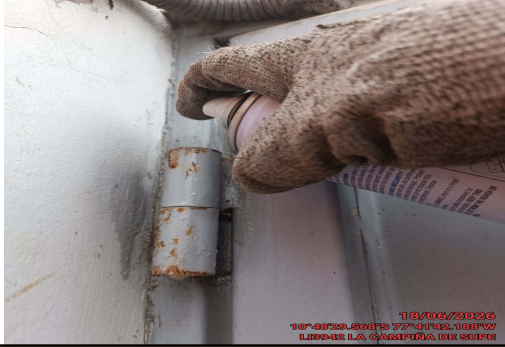
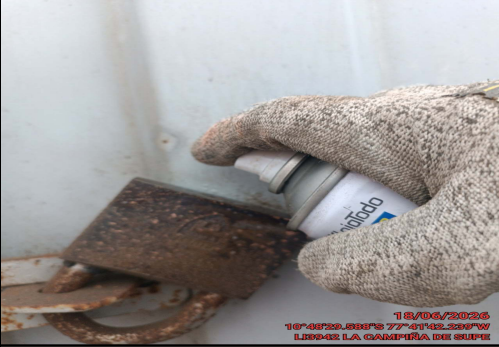
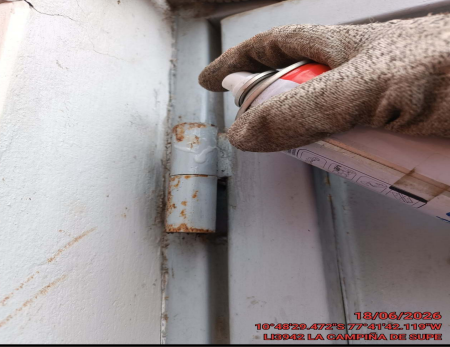
| SELLADO: SELLADO DE EQUIPOS Y DUCTOS POR DONDE INGRESAN LOS CABLES AL GABINETE (CON SIKAFLEX) | | |
|---|---|---|
| ACEITADO: ACEITADO DE PUERTAS Y CANDADOS | | |

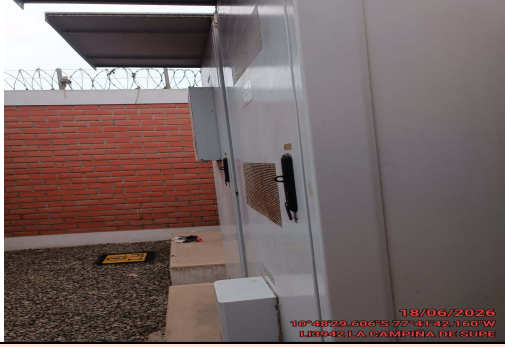
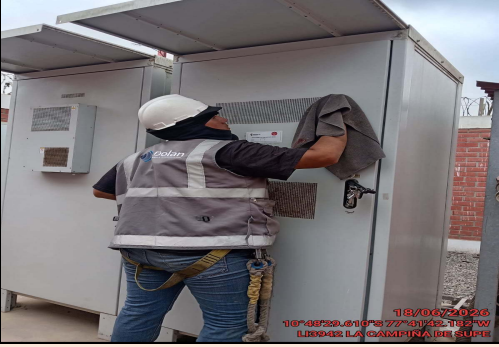
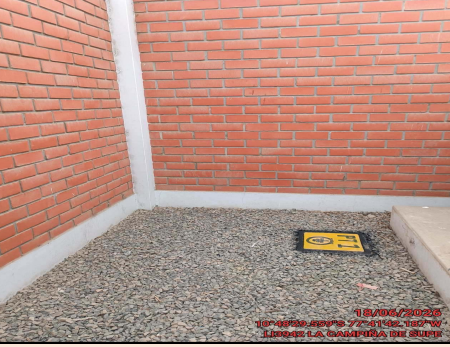
| SELLADO: SELLADO DE EQUIPOS Y DUCTOS POR DONDE INGRESAN LOS CABLES AL GABINETE (CON SIKAFLEX) | | |
|---|---|---|
| LIMPIEZA INTERIOR: LIMPIEZA INTERIOR DEL SITE / DESMALEZADO | | |

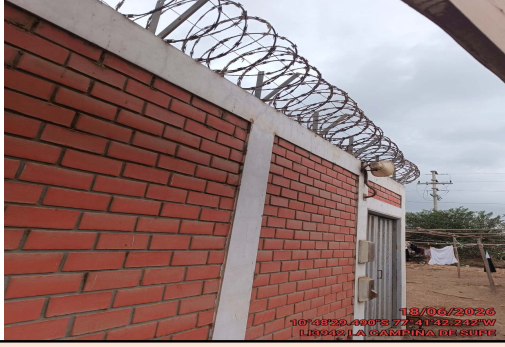
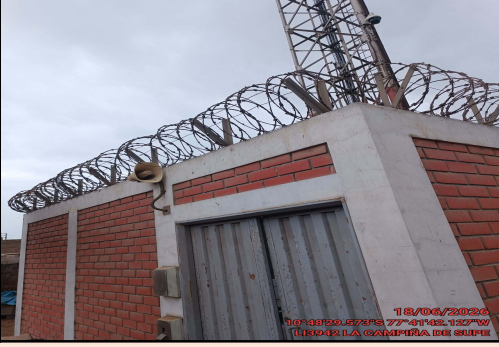
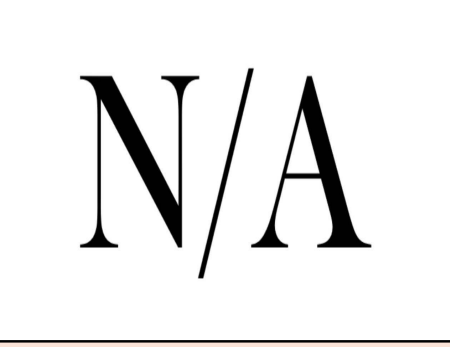
| SELLADO: SELLADO DE EQUIPOS Y DUCTOS POR DONDE INGRESAN LOS CABLES AL GABINETE (CON SIKAFLEX) | | |
|---|---|---|
| LIMPIEZA EXTERIOR: LIMPIEZA EXTERIOR DEL SITE / DESMALEZADO | | |

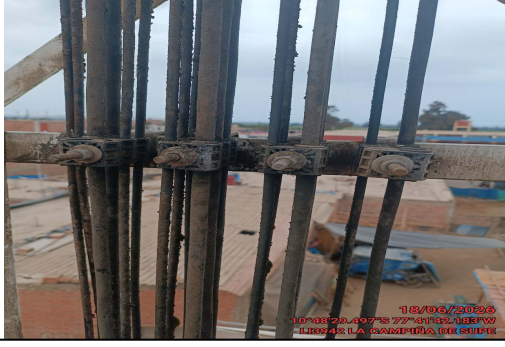
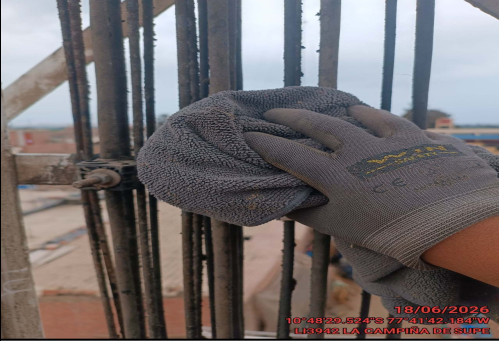
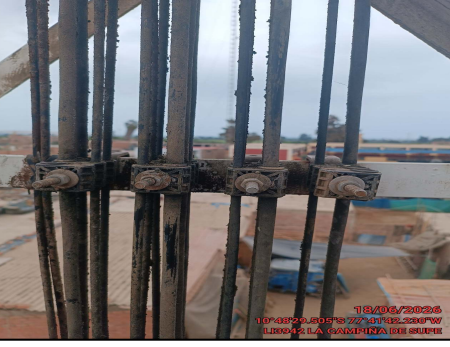
| SELLADO: SELLADO DE EQUIPOS Y DUCTOS POR DONDE INGRESAN LOS CABLES AL GABINETE (CON SIKAFLEX) | | |
|---|---|---|
| CLAMPS: REVISION DE CLAMPS EN CABLES IF, FO Y ENERGIZADO DE RRUs | | |

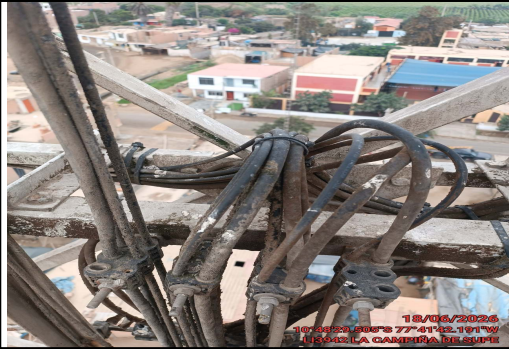
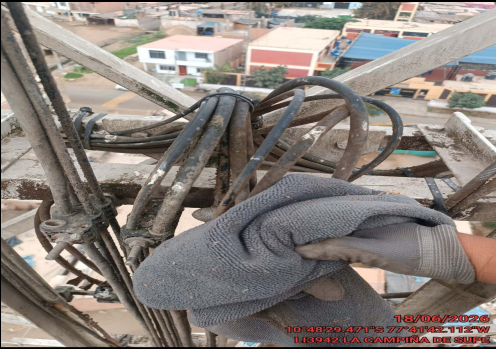
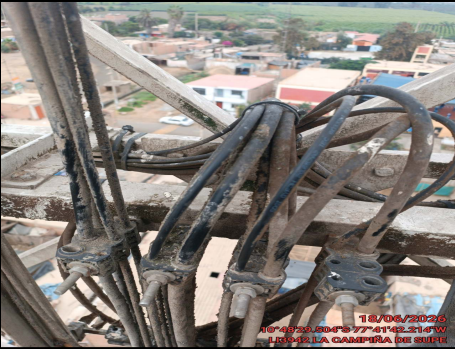
**GROUNDING KIT: REVISION DE ATERRAMIENTO DE CABLES IF, FO Y ENERGIZADO DE RRUs**

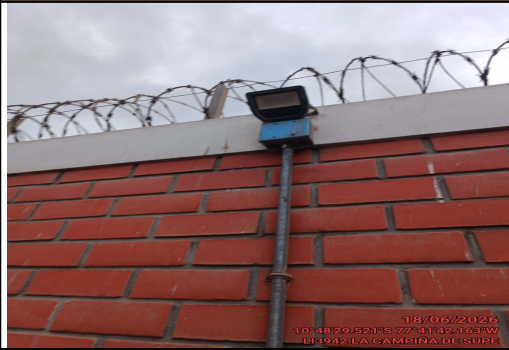
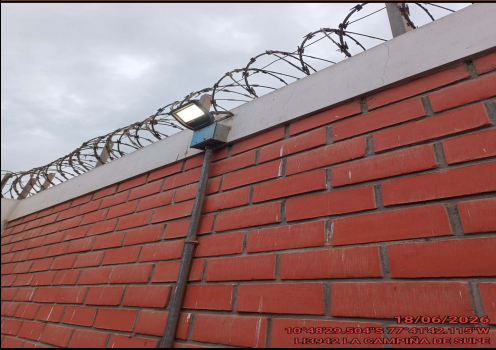
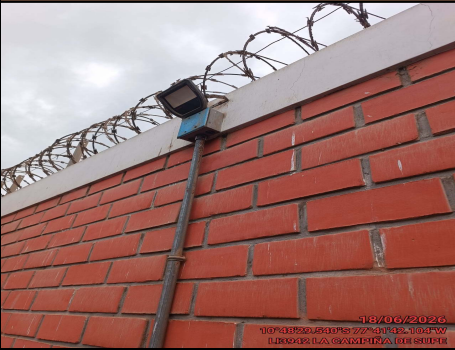
**REVISION DEL ESTADO DE LUMINARIA DE EMERGENCIA (LUMINARIA ENCENDIDA Y APAGADA)**

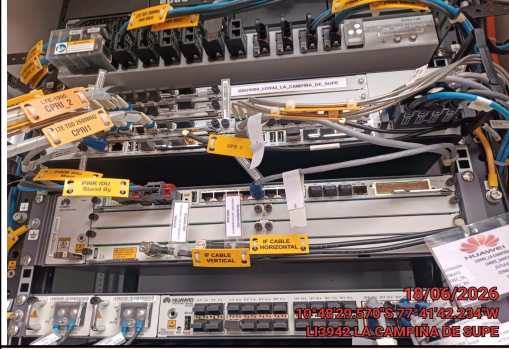
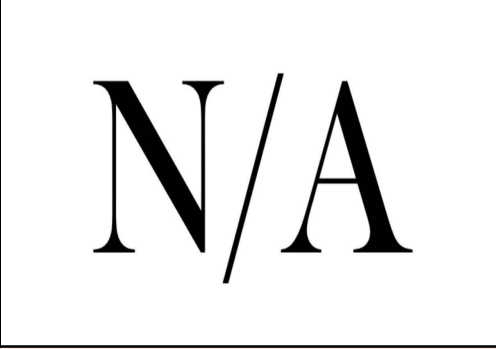
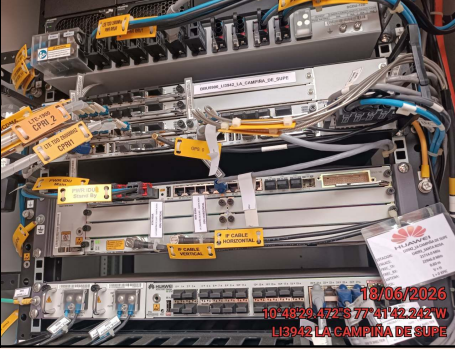
**ETIQUETADO DE DATOS, POWER, TIERRA DE IDU Y TIERRA DE BBU CORRECTAMENTE ETIQUETADOS**

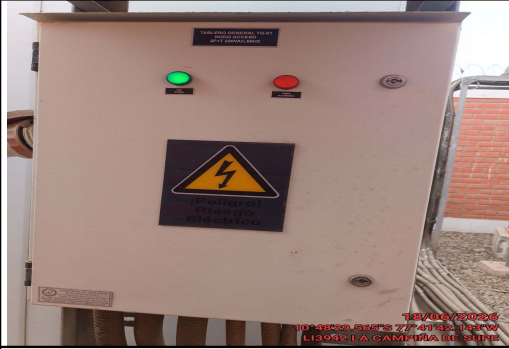
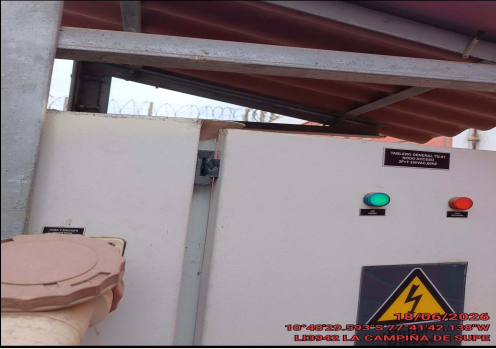
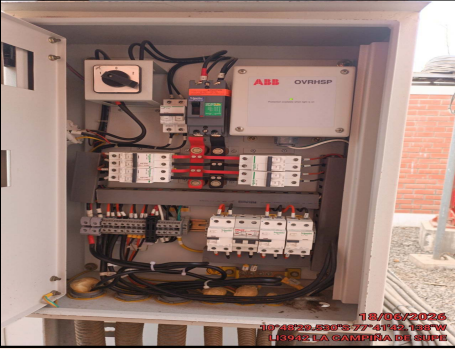
**TABLERO PRONATEL: REVISION DEL ESTADO FISICO DE TABLERO (CORROSION / OXIDO)**

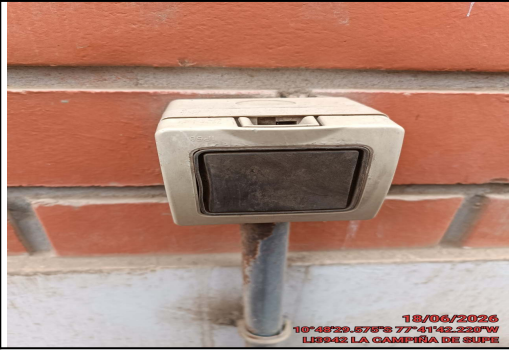
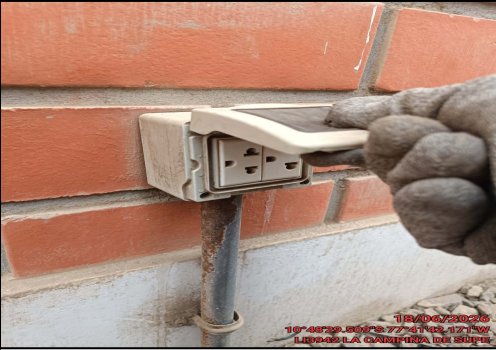
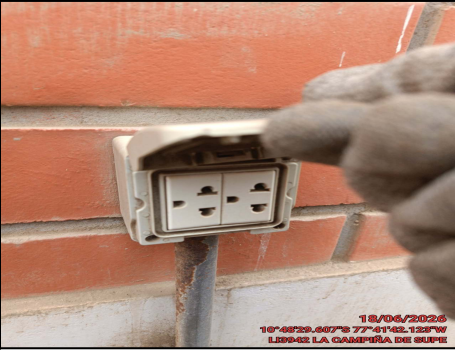
**TOMACORRIENTES: REVISION DEL ESTADO FISICO DE TOMACORRIENTES**

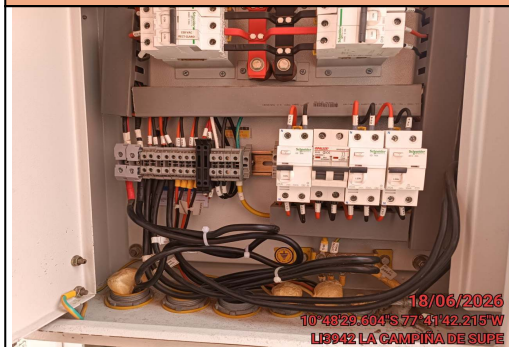
FOTO 1

## BORNERAS: DETECCION DE TERMINALES DE CABLES EN TABLERO GENERAL SIN BORNERA

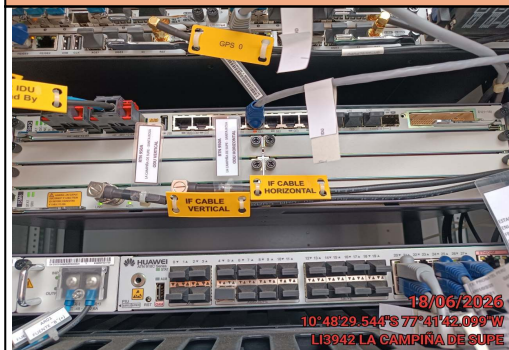
FOTO 1

## CONECTORES: DETECCION DE CONECTORES FI EN IDU SIN PROTECCION DE MANGA TERMOCONTRAIBLE
