## REPORTE FOTOGRÁFICO - SUPERVISION

Nombre de la Estacion: CARANIA  
Nombre de Localidad: CARANIA  
Fecha: 18/06/2026 - 18/06/2026  
Direccion: CP CARANIA  
ID site: LI5613  
CRQ: CRQ000000085583

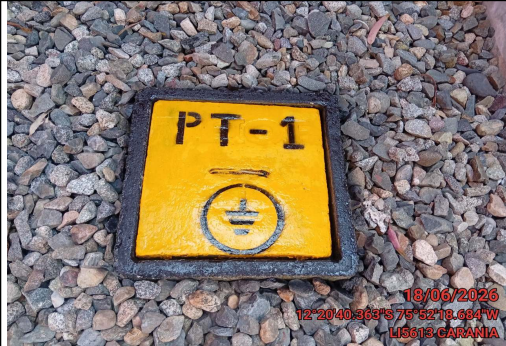
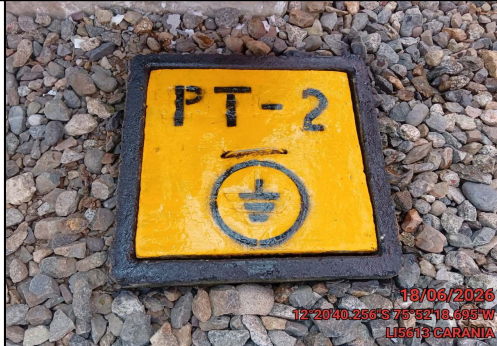
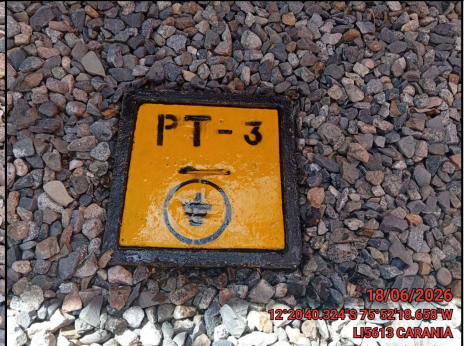
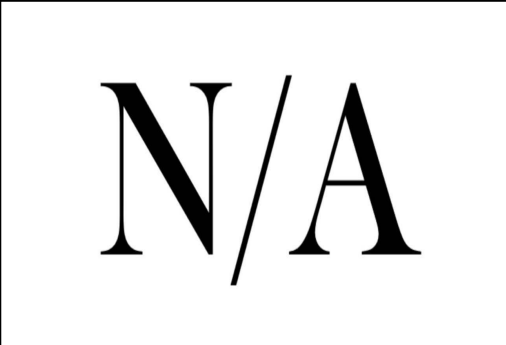
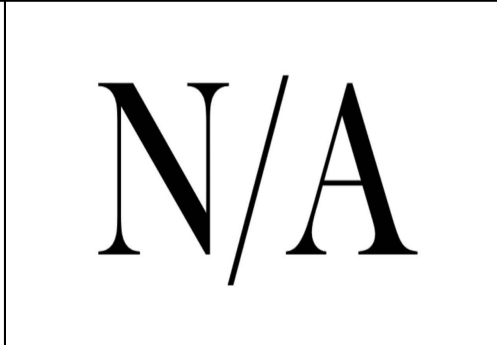
### TAPAS STAP: PINTADO DE TAPAS SEGUN PLANO SPAT

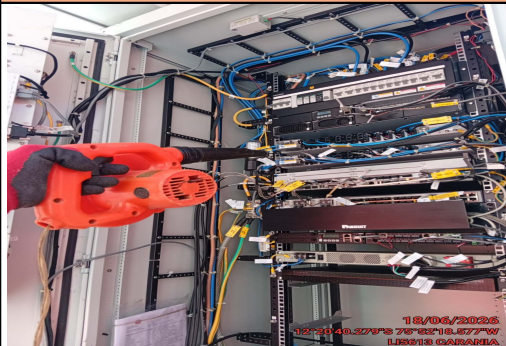
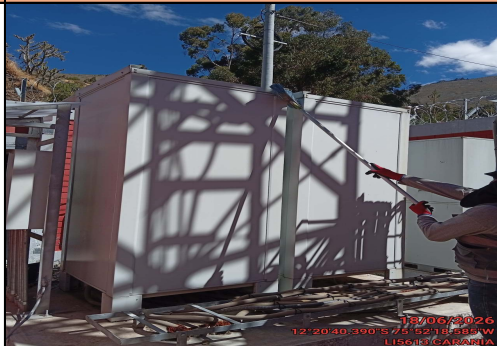
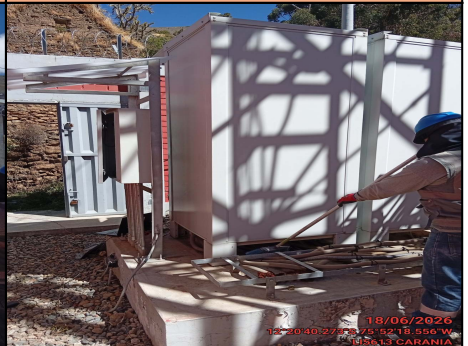
### LIMPIEZA GABINETE: LIMPIEZA DENTRO, PARTE POSTERIOR, PARTE BAJA Y ENTRE LOS GABINETES

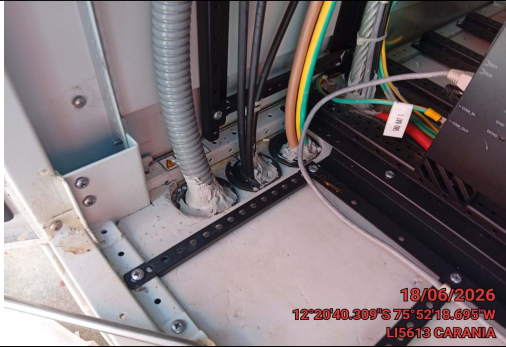
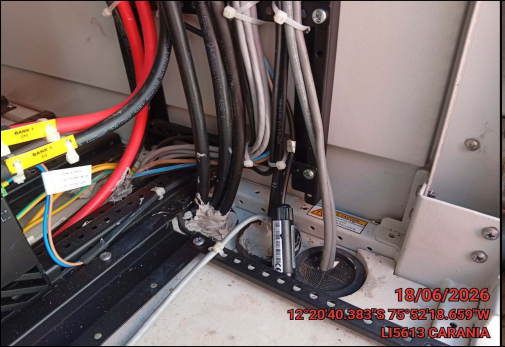
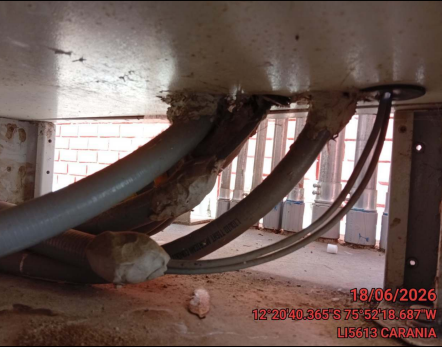
| SELLADO: SELLADO DE EQUIPOS Y DUCTOS POR DONDE INGRESAN LOS CABLES AL GABINETE (CON SIKAFLEX) | | |

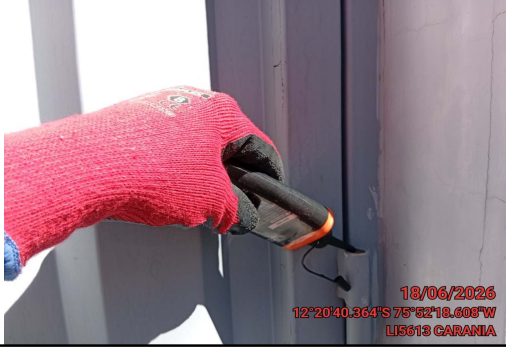
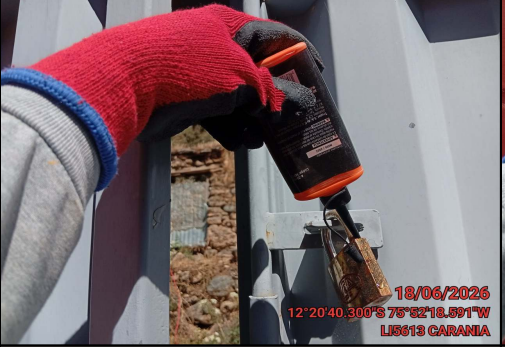
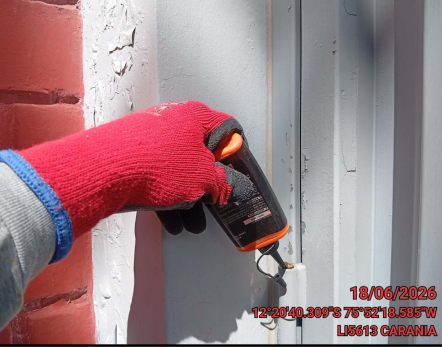
| SELLADO: SELLADO DE EQUIPOS Y DUCTOS POR DONDE INGRESAN LOS CABLES AL GABINETE (CON SIKAFLEX) | | |
|---|---|---|
| ACEITADO: ACEITADO DE PUERTAS Y CANDADOS | | |

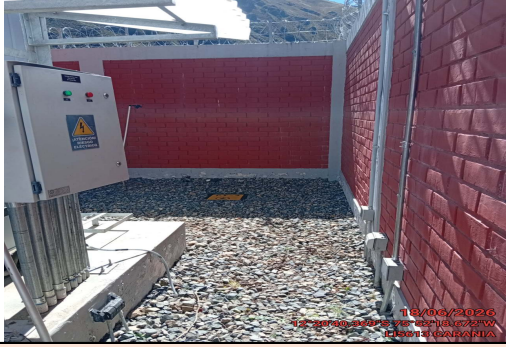
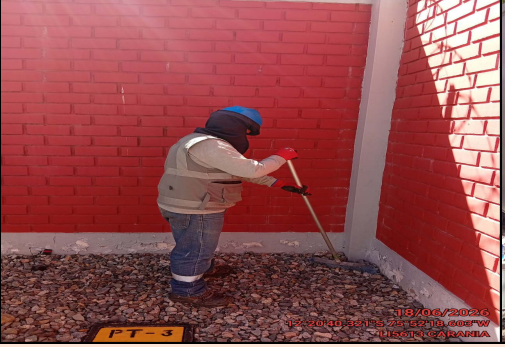
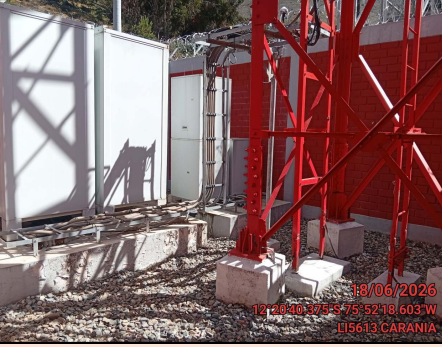
| SELLADO: SELLADO DE EQUIPOS Y DUCTOS POR DONDE INGRESAN LOS CABLES AL GABINETE (CON SIKAFLEX) | | |
|---|---|---|
| LIMPIEZA INTERIOR: LIMPIEZA INTERIOR DEL SITE / DESMALEZADO | | |

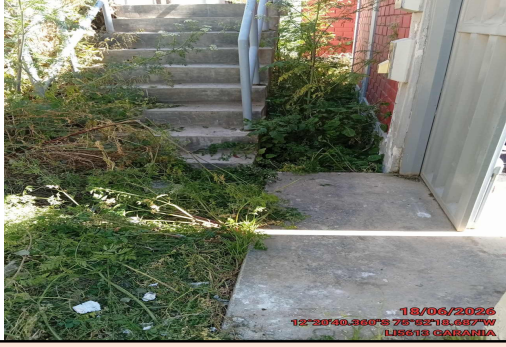
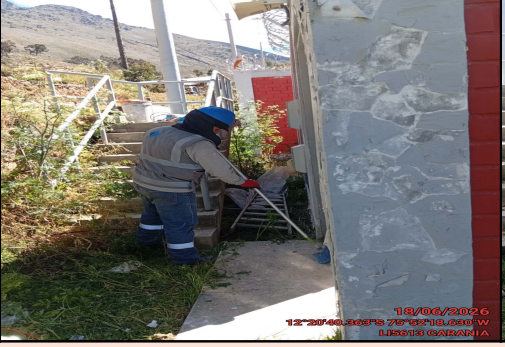
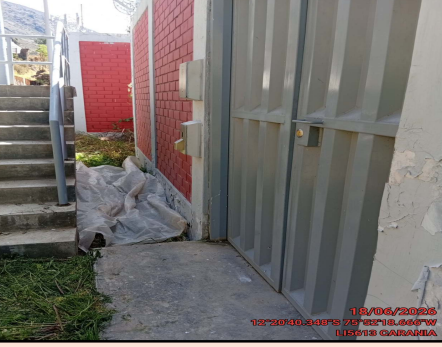
| SELLADO: SELLADO DE EQUIPOS Y DUCTOS POR DONDE INGRESAN LOS CABLES AL GABINETE (CON SIKAFLEX) | | |
|---|---|---|
| LIMPIEZA EXTERIOR: LIMPIEZA EXTERIOR DEL SITE / DESMALEZADO | | |

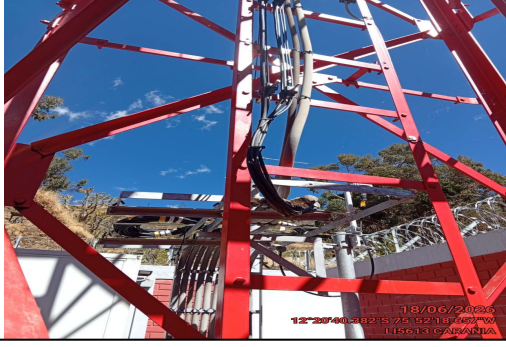
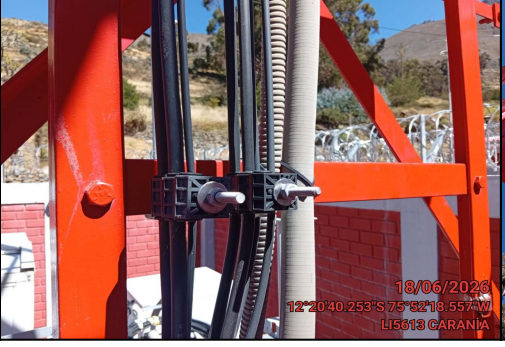
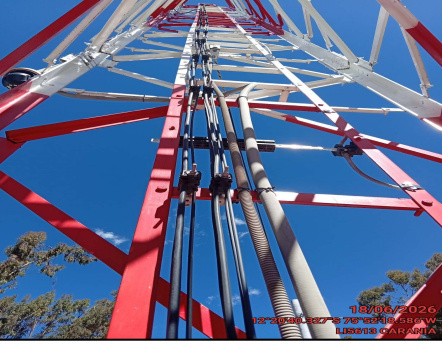
| SELLADO: SELLADO DE EQUIPOS Y DUCTOS POR DONDE INGRESAN LOS CABLES AL GABINETE (CON SIKAFLEX) | | |
|---|---|---|
| CLAMPS: REVISION DE CLAMPS EN CABLES IF, FO Y ENERGIZADO DE RRU's | | |

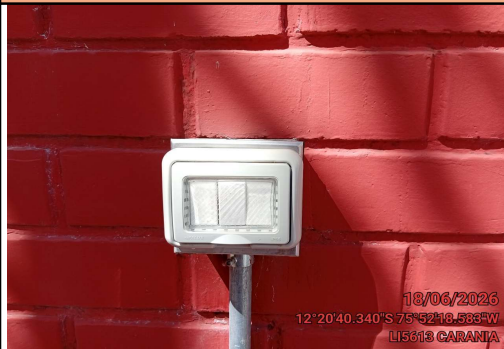
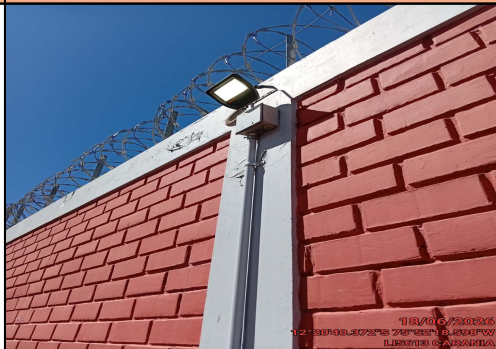
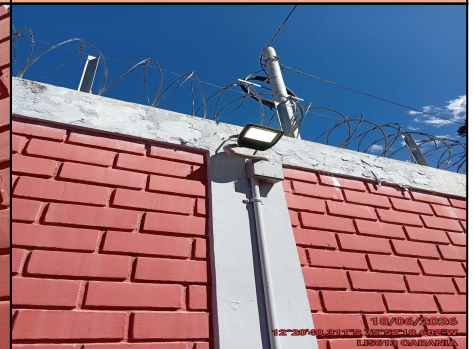
## REVISION DEL ESTADO DE LUMINARIA DE EMERGENCIA (LUMINARIA ENCENDIDA Y APAGADA)

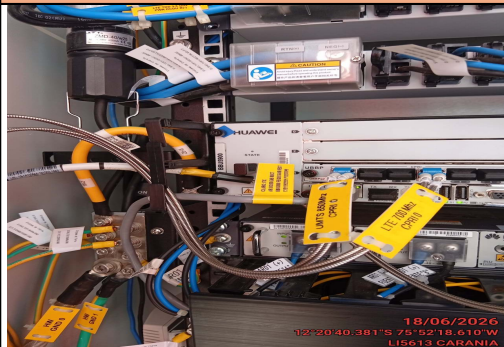
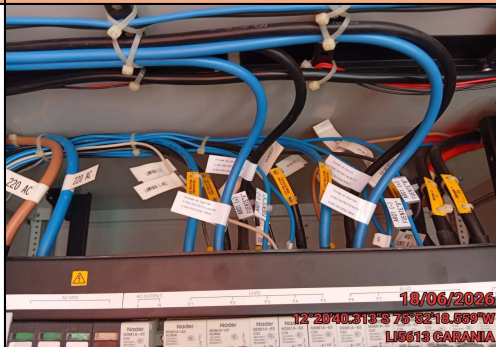
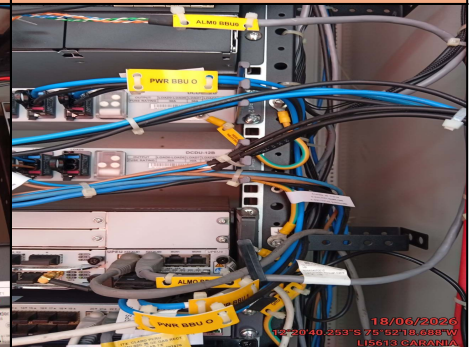
## ETIQUETADO DE DATOS, POWER, TIERRA DE IDU Y TIERRA DE BBU CORRECTAMENTE ETIQUETADOS

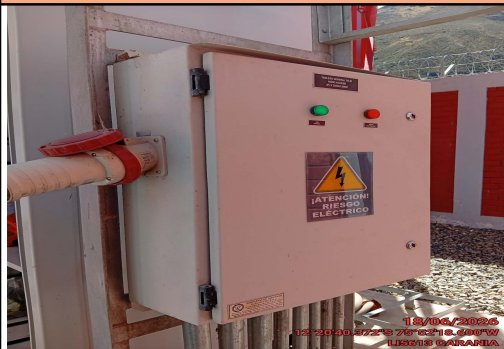
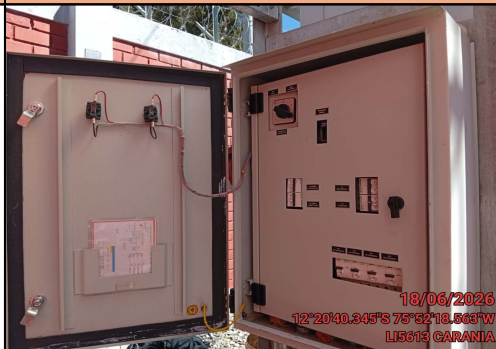
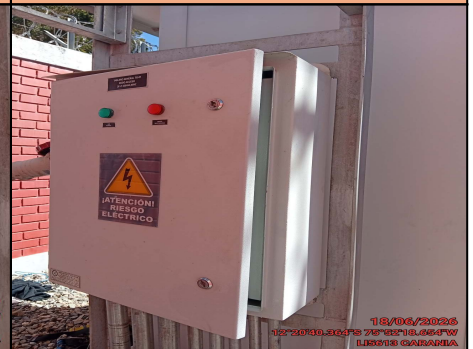
## TABLERO PRONATEL: REVISION DEL ESTADO FISICO DE TABLERO (CORROSION / OXIDO)

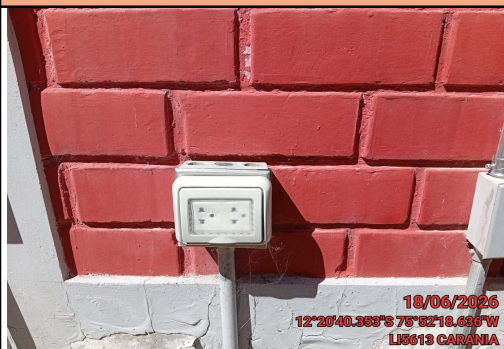
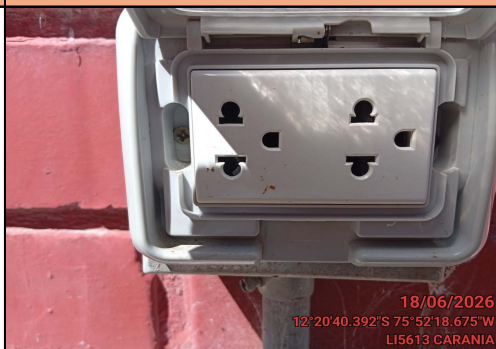
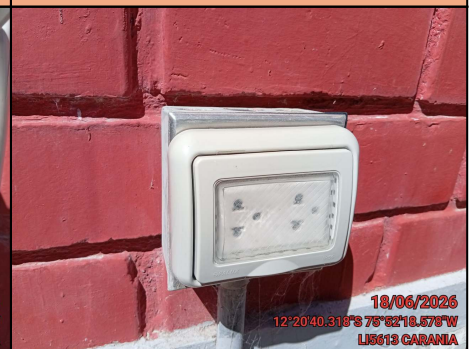
## TOMACORRIENTES: REVISION DEL ESTADO FISICO DE TOMACORRIENTES
