## REPORTE FOTOGRÁFICO - Sistema de Obras Civiles / Seguridad Exterior

Nombre de la Estacion: SAN ANDRES DE HUACAR

ID site: LI5355

CRQ: CRQ000000084888

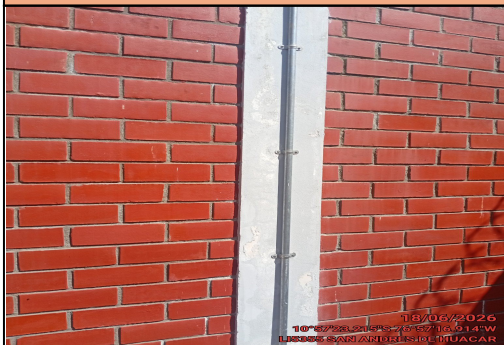
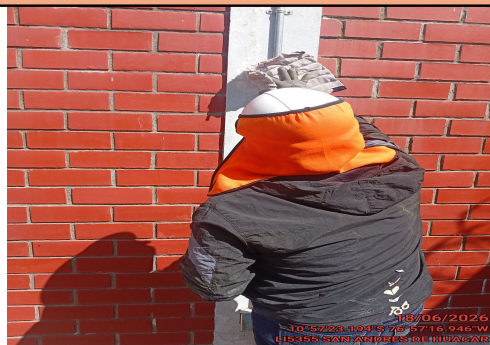
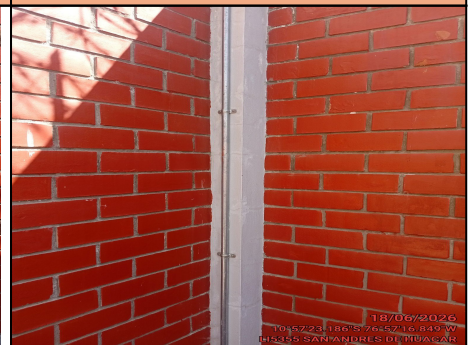
### REVISION DEL ESTADO DE COLUMNAS Y VIGAS

| CHECKLIST - OBRA CIVIL | | |
|---|---|---|
| Estructura | OK | Verificar el estado de la estructura en general |

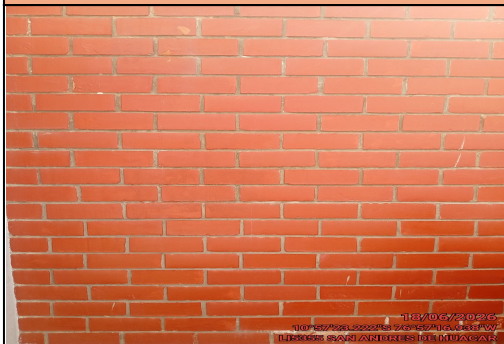
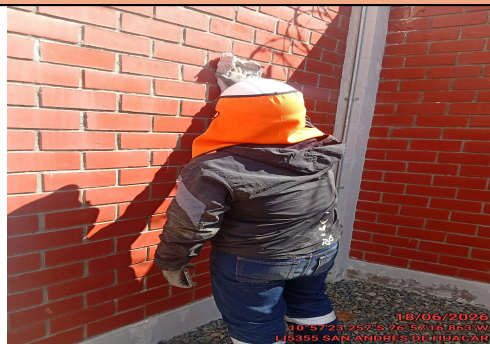
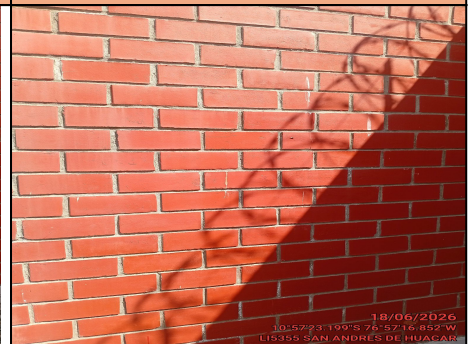
### REVISION DEL ESTADO DEL CERCO PERIMETRICO

| CHECKLIST - OBRA CIVIL | | |
|---|---|---|
| Estado de Puertas y paredes | OK | Verificar el estado de puertas, paredes y cerraduras |

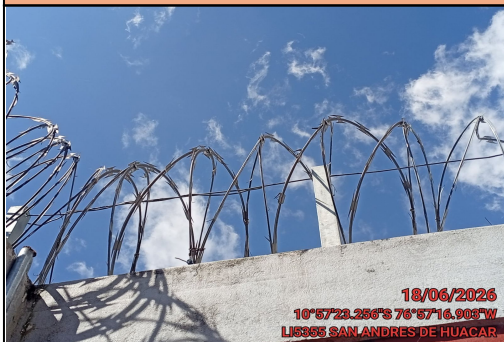
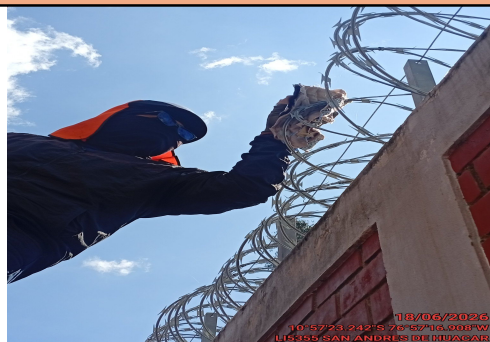
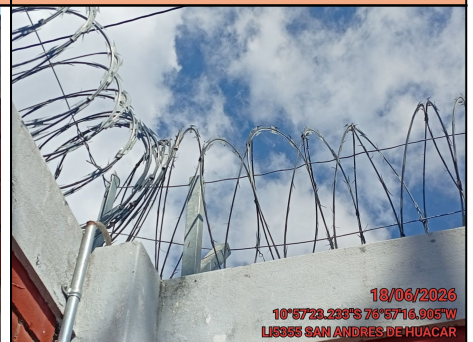
### REVISION DEL ESTADO DE LA CONCERTINA

| CHECKLIST - OBRA CIVIL | | |
|---|---|---|
| Concertina | OK | Verificar el estado de la concertina |
