# REPORTE FOTOGRÁFICO - Localidad del Acta de Conformidad

Nombre de la Estacion: SANTA ROSA  
Nombre de Localidad: SUPE  
Fecha: 18/06/2026 - 18/06/2026  
Direccion: Centro Poblado SANTA ROSA  
ID site: 1502040021  
CRQ: CRQ000000085292

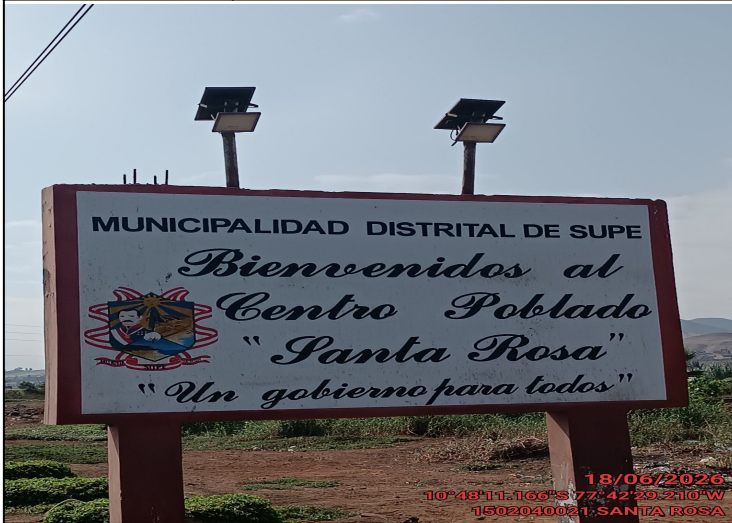
FOTO 1

Referencia Localidad (Letrero,Otro)

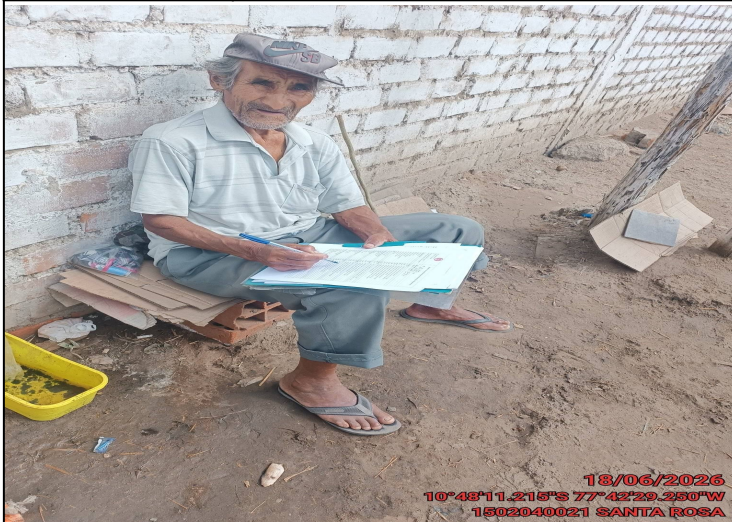
FOTO 3

Persona Local que firma el Acta

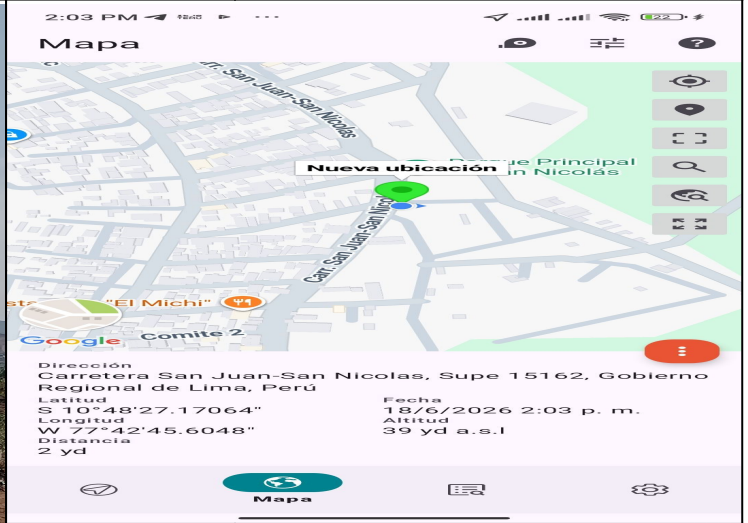
FOTO 2

Referencia Local (Municipalidad, Otro)

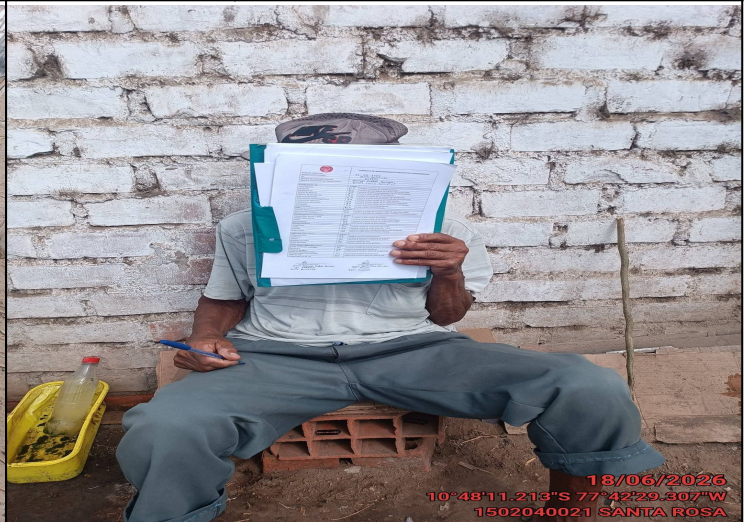
FOTO 4

Foto tomada del NOC
