# REPORTE FOTOGRÁFICO - Sistema Rectificador, Cargador y Banco de Baterías

**Nombre de la Estación:** MARCO  
**Nombre de Localidad:** HUAMANTANGA  
**Fecha:** 19/06/2026 - 19/06/2026  
**Dirección:** CENTRO POBLADO MARCO  
**ID site:** LI4239  
**CRQ:** CRQ000000085379

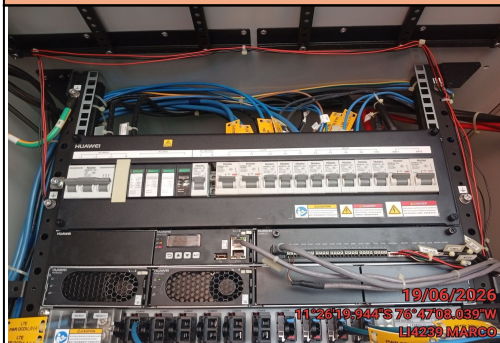
### ANTES

## VERIFICACIÓN DE PARÁMETRO DE OPERACIÓN : VOLTAJE(V)

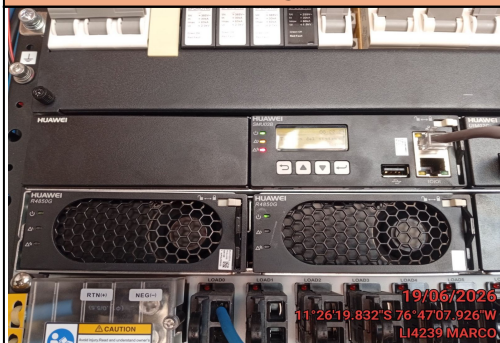
### ANTES

## LIMPIEZA TÉCNICA DE COMPONENTES

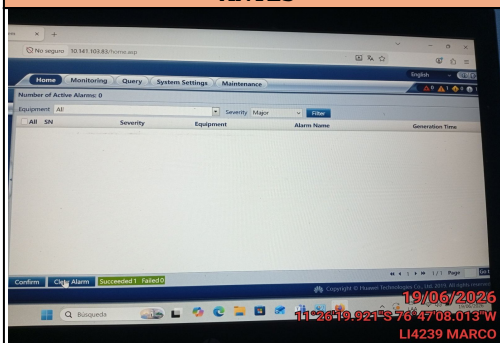
### ANTES

## PRUEBA DE ALARMAS DE BATERIAS
